# Tilstandsrapport

Enebolig

Hunderfossvegen 205, 2625 FÅBERG

Befaringsdato: 28.04.2025

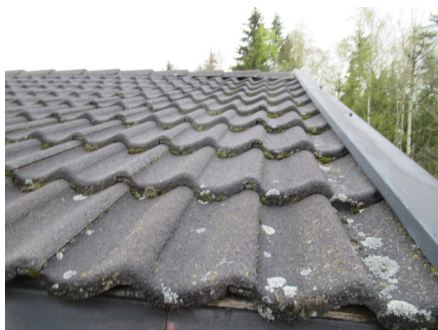
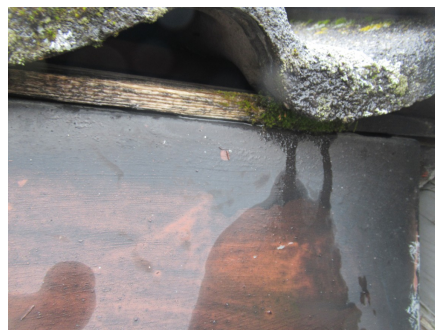
Det er endel fukt på lekter/sløyfer og det kommer vann på dem slik at dem har begynt å råtne i nedkant hvor det var mulig å kontrollere dette.

- Overvåk tilstanden jevnlig. For å få tilstandsgrad 0 eller 1 må tekkingen skiftes ut, men tidspunktet for når dette er nødvendig er vanskelig å si noe om.
- Andre tiltak:

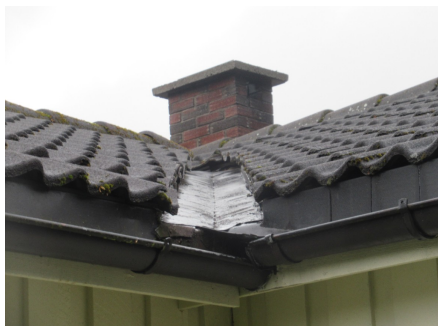
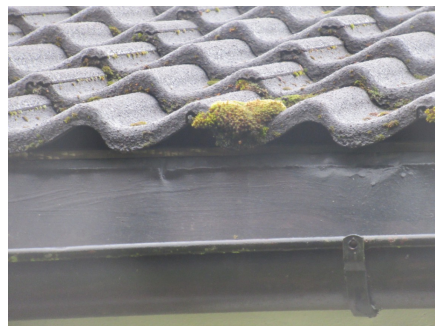
## TG 2 Nedløp og beslag

Takrenner, nedløp og beslag er fra opprinnelig byggeår.

- Det er påvist avvik i beslagløsninger.
- Det mangler snøfangere på hele eller deler av taket, men det var ikke krav om dette på byggemeldingstidspunktet.
- Mer enn halvparten av forventet brukstid er passert på renner/nedløp/beslag.
- Det er avvik:

Takrenner, nedløp og beslag er noe slitt og det er ikke montert overligger. Observert noe rust, avflassing og skjevheter. Ved omlegging av taktekking er det ikke byttet beslag slik at det i framkant kommer vann på lekter. Det er stige på tak til den pipe som er i bruk.

- Tiltak:
  - Overvåk tilstanden jevnlig. For å få tilstandsgrad 0 eller 1 må beslag/renner/nedløp skiftes ut, men tidspunktet for når dette er nødvendig er vanskelig å si noe om.
- Bytte ut beslag slik at dem dekker treverk.

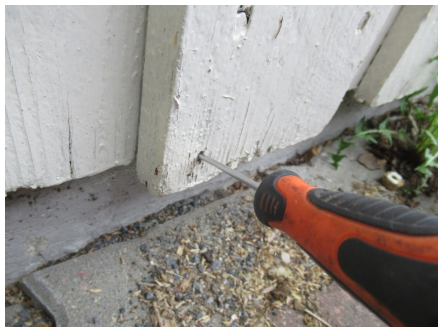
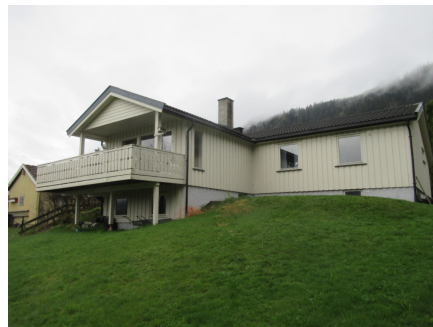
## TG 2 Veggkonstruksjon

- Det er ingen eller liten lufting i nedre kant av kledning mot grunnmur.
- Det er påvist spredte råteskader i bordkledningen.

Det er lokalt påvist noe råteskader på treverk og noe begrenset ventilerings.

- Råteskadet trekledning må skiftes ut.

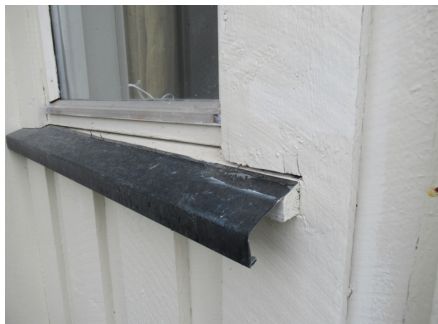
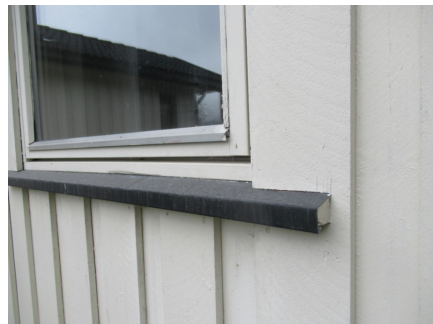
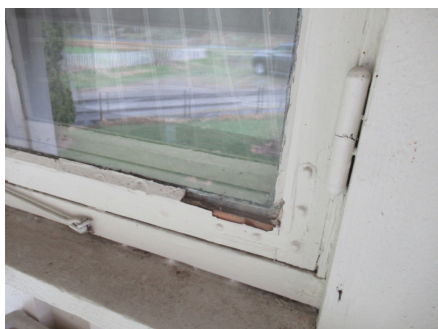
## TG 2 Vinduer

- Det er påvist avvik rundt innsettingsdetaljer.

Det er ut fra alder påregnelig at noen vinduer er punkterte selv om dette ikke ble observert ved befaring.  
Avvik på treverk ved vannbrett. De eldste vinduene har noe større behov for vedlikehold.

- Det bør gjøres tiltak for å lukke avviket.

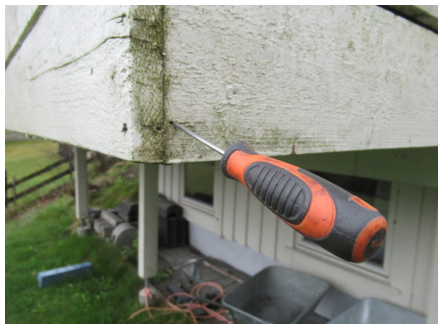
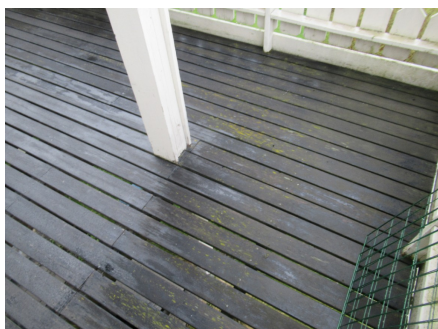
- Det er påvist fukt-/råteskader i konstruksjonen.
- Rekkverket er for lavt i forhold til dagens krav til rekkverkshøyder.

Veranda ut fra stue har endel skjevheter og det er påvist råteskader.  
Platting har for lavt rekkverk for del av denne der avstand fra gulv til terreng er over 50 cm.

Det er fukt- og råteskader på treverk samt skjevheter slik at det må legges til grunn at veranda må skiftes i sin helhet.  
Platting er ok, men man bør justere terrenget opp noe der det er for stor avstand ned til terreng.

- Råteskadet trekledning må skiftes ut.
- Råteskadede konstruksjoner må skiftes ut.

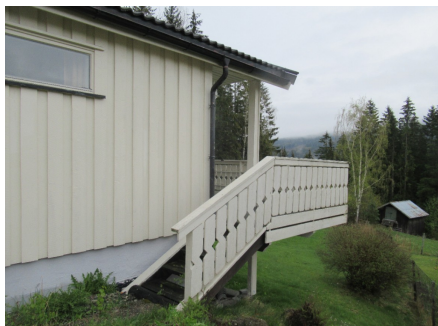
## TG 2 Utvendige trapper

Treverk er noe fuktskadet.

Skifte trapp samtidig med at det bygges ny veranda.

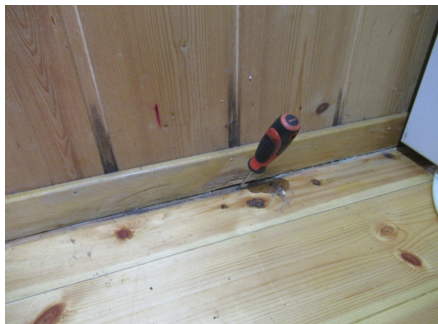
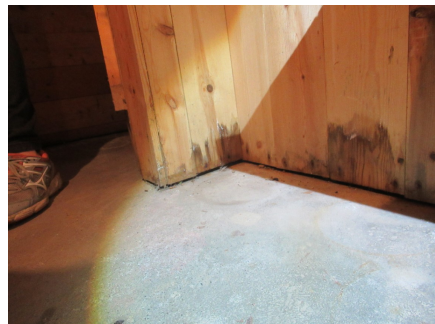
- Det er gjennom målinger påvist høyt fuktnivå i trevegger i underetg./kjeller, det er derfor ikke foretatt hulltaking
- Det er påvist fuktighet i oppforet tregulv i underetg./kjeller, og det er derfor ikke foretatt hulltaking.
- Det er påvist indikasjoner på noe fuktgjennomtrenging i kjellergulv.
- Det er påvist indikasjoner på noe fuktgjennomtrenging inn i kjellermur.
- Det er påvist synlige fukt/råteskader i treverk i underetg./kjeller, hulltaking er derfor ikke nødvendig

Det er i kjeller under tilbygd del og gml del påvist fukt- råteskader i treverk.

I kjelle rmed jordekt grunn hvor det delvis er lagt plast over er det påvist fukt under plast og der det ikke er plast.

- Det må foretas tiltak for å utbedre årsak til fukt-/råteskadene samt utbedre råteskadene
- Det anbefales at alt treverk i kjeller fjernes og at kjelleren har mest mulig åpne murkonstruksjoner med god utlufting.
- Påviste skader må utbedres.

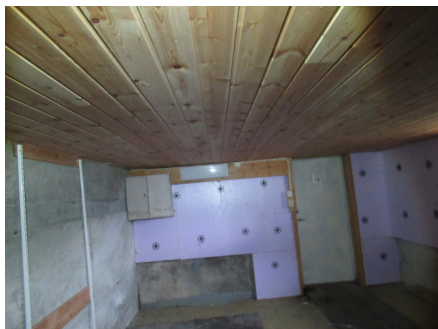
## Kryp kjeller

- Det er ikke tilfredsstillende ventilerings av krypkjeller.
- Det er stedvis påvist fuktnivå som tilsier at konstruksjonen kan ha fuktskader.

Det er i kjeller påvist noe avføring etter mus som indikerer at dette kan komme inn. Jordgulvet har høy fukt og dette er synlig der det er plast og der plast mangler. Kjeller er begrenset ventilert.

- Bedre ventilering må etableres.
- Overvåk konstruksjonen jevnlig. Avviket kan medføre behov for tiltak, men bør observeres over tid.

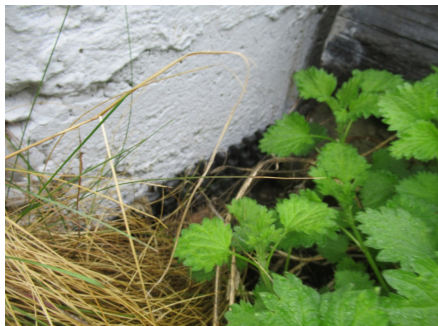
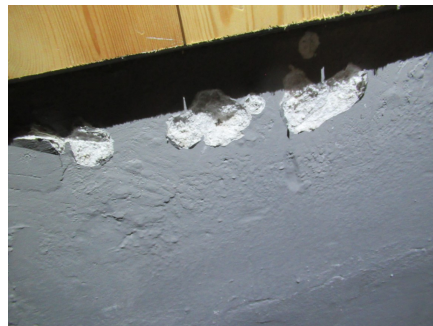
- Det mangler, eller på grunn av alder er det sannsynlig at det mangler, utvendig fuktsikring av grunnmuren ved kjeller/underetasje.
- Mer enn halvparten av forventet levetid på drenering er overskredet.
- Det er ut ifra observasjoner konstatert at drenering/tettesjikt har funksjonssvikt/svært begrenset effekt.

Det er påvist saltutslag, fukt og fuktskader i kjeller.

Drenere rundt boligen og montere grunnmursplast og toppliste. Anbefaler å markisolere rundt grunnmur når det dreneres.
