Hunderfossvegen 205, 2625 FÅBERG

**Enebolig i landlige og rolige omgivelser - 3 soverom - stor terrasse - garasje/ uthus - tett på turområder.**

Befaringsdato: 28.04.2025 Rapportdato: 28.04.2025 Oppdragsnr.: 20280-1386 Referansenummer: GB9581

# Tilstandsrapport

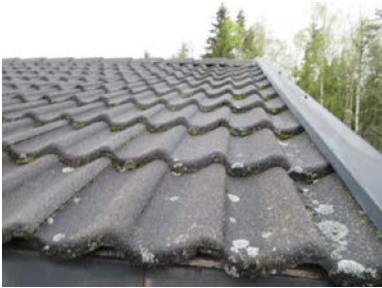
### TG 2 Nedløp og beslag

Takrenner, nedløp og beslag er fra opprinnelig byggeår.

- Det er påvist avvik i beslagløsninger.
- Det mangler snøfangere på hele eller deler av taket, men det var ikke krav om dette på byggemeldingstidspunktet.
- Mer enn halvparten av forventet brukstid er passert på renner/nedløp/beslag.
- Det er avvik:

Takrenner, nedløp og beslag er noe slitt og det er ikke montert overliggere. Observert noe rust, avlassing og skjevheter. Ved omlegging av taktekking er det ikke byttet beslag slik at det i framkant kommer vann på lekter.

- Tiltak:
- Overvåk tilstanden jevnlig. For å få tilstandsgrad 0 eller 1 må beslag/renner/nedløp skiftes ut, men tidspunktet for når dette er nødvendig er vanskelig å si noe om.

Bytte ut beslag slik at dem dekker treverk.

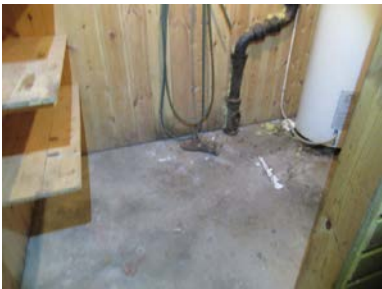
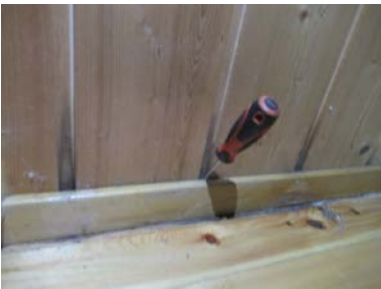
### TG 2 Etasjeskille/gulv mot grunn

Innvendig > Etasjeskille/gulv mot grunn:  
Vurdering av avvik:  
• Det er målt høydeforskjell på mellom 15-30 mm gjennom hele rommet. Tilstandsgrad 2 gis med bakgrunn i standardens krav til godkjente måleavvik.

Trebjelkelag mellom hovedplan og kjellerplan.

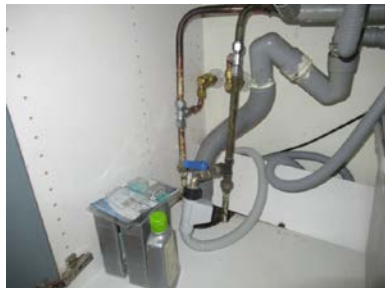
#### TG 2 Avløpsrør

Avløpsrør av støpejern / soilrør og noe plast som er fra byggeår og senere endringer.

- Det er ikke behov for utbedringstiltak siden anlegget fungerer i dag, men ut ifra alder kan skader plutselig oppstå på eldre anlegg.
- I forbindelse med oppgradering av våtrom vil det være naturlig med utskiftning av rør.

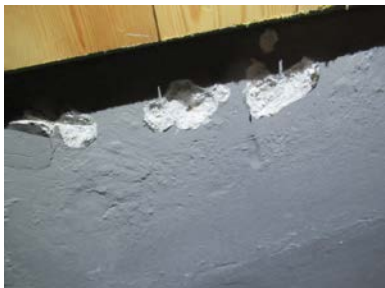
## TG 2 Grunnmur og fundamenter

Grunnmur oppført i mur og betong.

Det vil i forbindelse med drenering endre terrenget slik at dette får fall utover slik at vann ikke føres mot konstruksjoner.

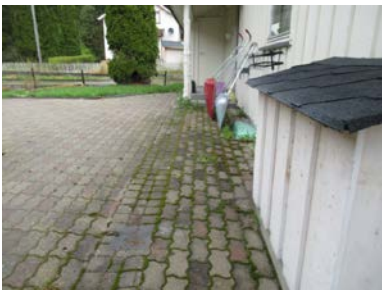
## TG 2 Utvendige vann- og avløpsledninger

Boligen her privat vann fra borrehull, men opplyst at det også er 2 brønner man kan benytte, men at eier ikke har benyttet disse og kjenner derfor heller ikke til kvalitet på dette.

- Det er ikke behov for utbedringstiltak siden anlegget fungerer i dag, men ut ifra alder kan skader plutselig oppstå på eldre anlegg.
