# Flaggspettvegen 14 B 2406 ELVERUM

## Tilstandsrapport Eierskifte

Boligtype: Leilighet

Byggeår: 2011

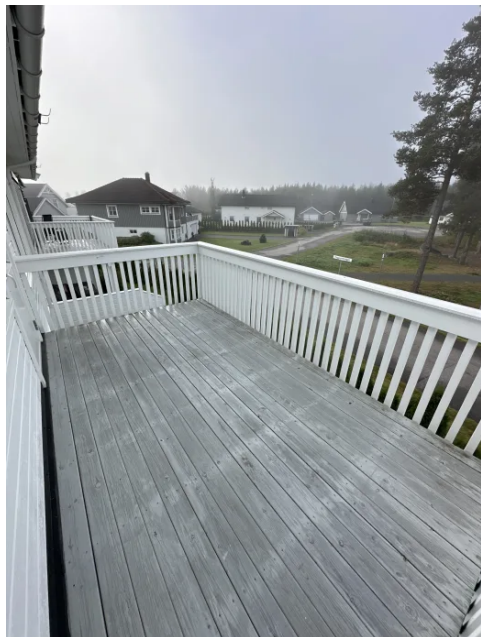
| Eier opplyser om vann fra balkong til veranda i leiligheten under etter kraftig regnvær, kan skyldes at tekkingen på balkong ikke er tett. Evt. utbedring følges opp og utføres av borettslaget. | |

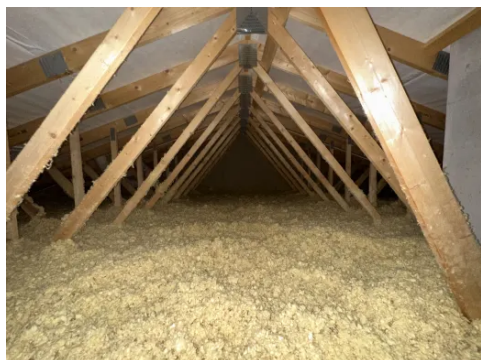
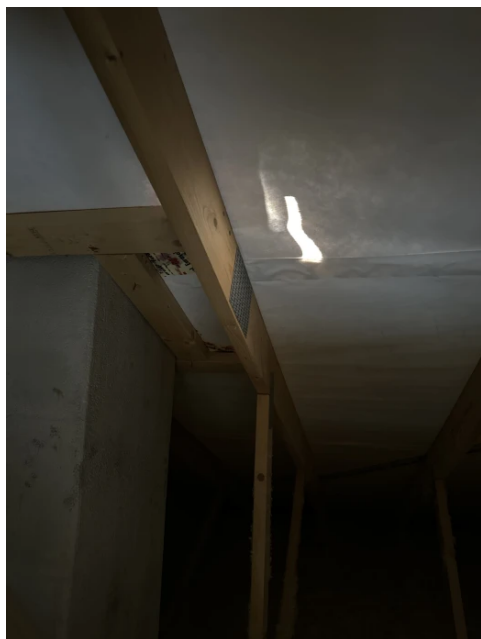
Det registreres lysinnslipp ved undertak/pipegjennomføring som indikerer utetthet i tekking. Ingen fukt/lekkasje registrert på befaringsdagen.

Utbedring av tekking/tetting ved pipe for å hindre fuktinntrengning. Anbefaler ytterligere undersøkelser.

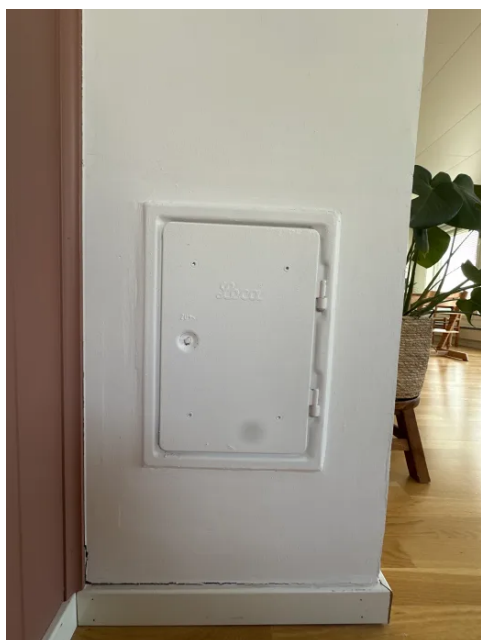
Det er ikke montert ildsted i dag. Sotluke plassert i stue.

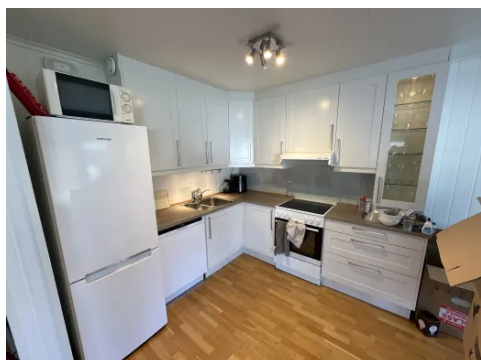
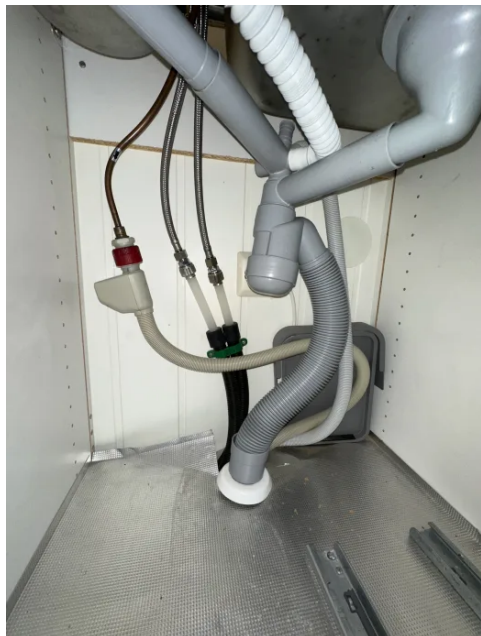
Det registreres stedvis svelling på fronter og skrog.

Det er ikke påvist tegn på at det er montert lekkasjedeteksjon ved oppvaskmaskin/oppvaskkum eller komfyrvakt, dette er et krav på kjøkkenet utifra alder.

For å lukke avviket, monter lekkasjevakt med automatisk stengeventil under kjøkkenbenk, nær oppvaskkum og oppvaskmaskin.

For å lukke avviket, monter komfyrvakt over eller bak stekeovn/platetopp i henhold til gjeldende krav.

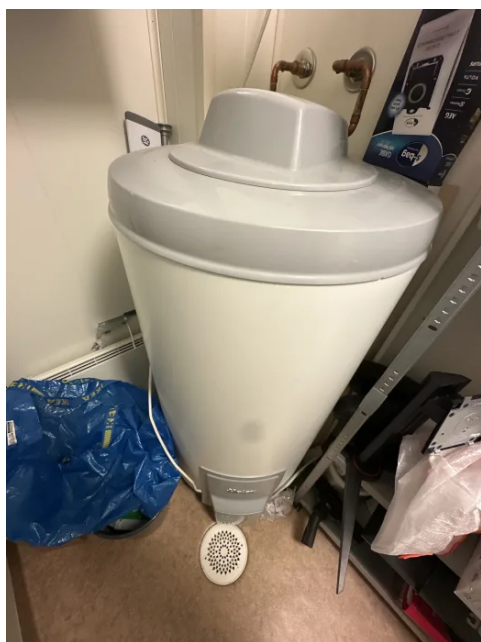
Det er ikke påvist tilfredsstillende el-tilkobling av varmtvannstank iht. gjeldende forskrift.

Det bør etableres tilfredsstillende el-tilkobling etter gjeldende forskrift.

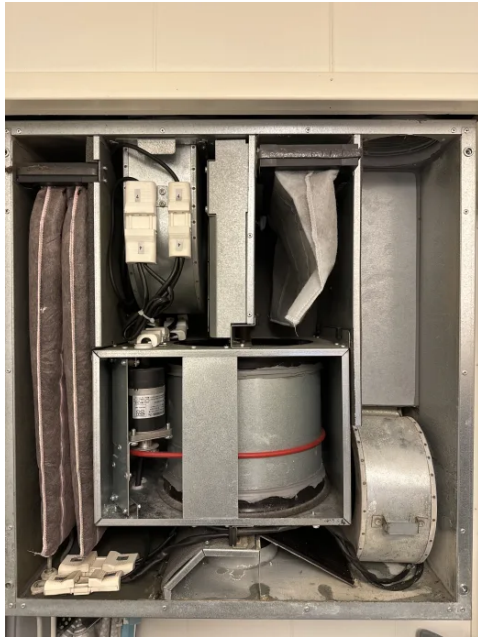
Det er ikke avdekket feil som tilsier mangelfull ventilasjon, men anlegget vurderes til TG2 på grunn av alder og forventet slitasje.

Funksjon og tilstand må vurderes av fagmann.

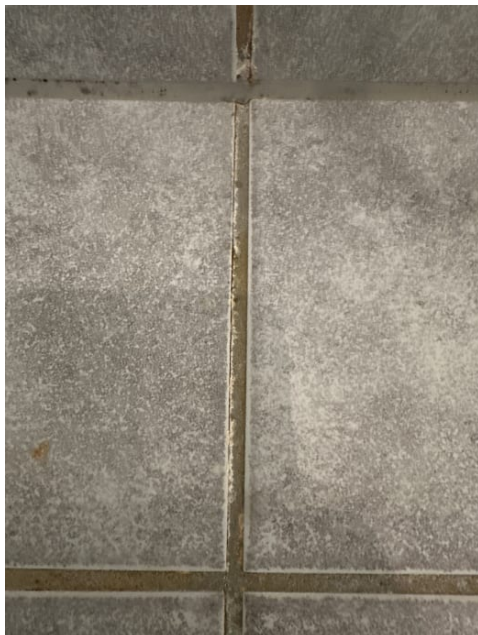
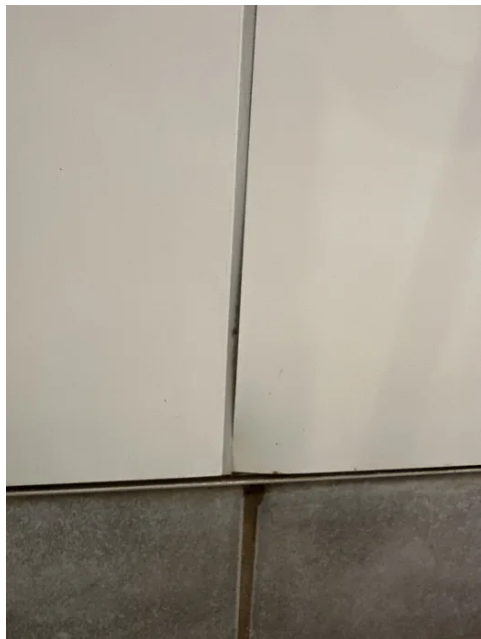
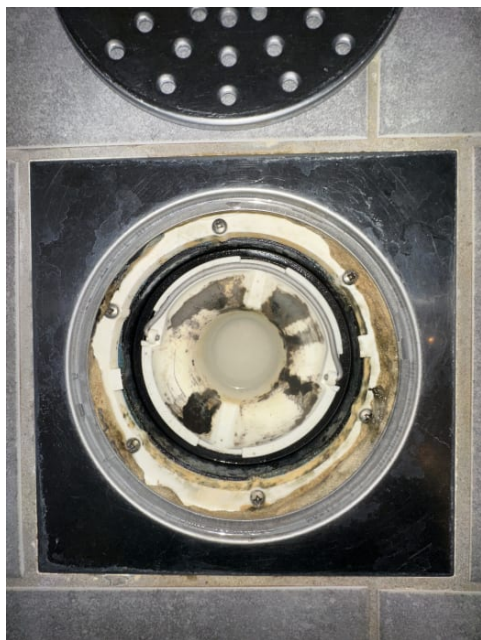
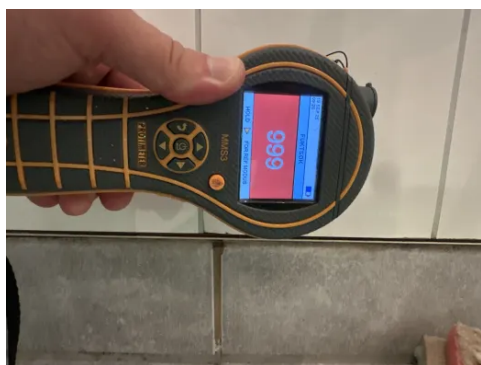
Det ble registrert «bom» i gulvfliser ved døråpning. «Bom» kan blant annet oppstå visst det ikke er påført tilstrekkelig med flislim eller at flisa har mistet vedheft til underlaget. Mindre sprekk i flisfuge i dusjsjonen.

Det påvist manglende/ slitt silikon ved bunnlist under enkelte baderomsplater, medfører at platene trekker fukt.

Det er foretatt fuktmåling / fuktsøk i overflater/baderomsplater. Undersøkelsen viser høyt fukttinnhold og svelling.

Baderomsplate med svelleskader anbefales utskiftet. Lokal utbedring må påregnes.
