# Tilstandsrapport

Enebolig

Vestsida 356, 2130 KNAPPER

Befaringsdato: 13.06.2025

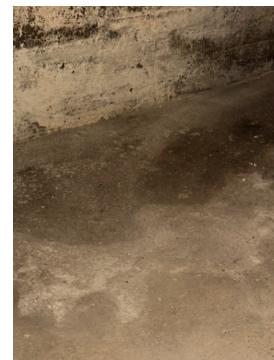
Fuktig gulv

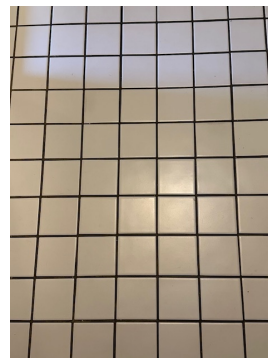
## ! TG 2 Sluk, membran og tettesjikt

- Det er påvist mangelfull/feil utførelse rundt rørgjennomføringer e.l. som gir fare for fukt i konstruksjonen i våtsone.
- Membran kan ikke konstateres (ikke synlig og det foreligger heller ikke dokumentasjon).
- Mer enn halvparten av forventet brukstid er passert på membranløsningen.

Rør gjennomføring i gulv.

Sluk og tettesjikt må skiftes.
