# Fiolvegen 4 4365 NÆRBØ

## Tilstandsrapport Eierskifte

Boligtype: Enebolig

Byggeår: 1972

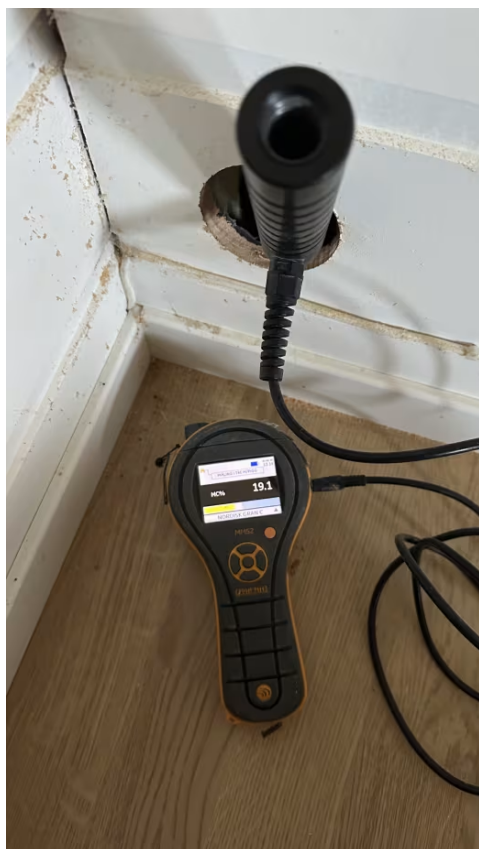
## 6.3 Rom under terreng

Type rom under terreng	Innredet
Er det gjennomført arbeider etter byggeår?	Ja
Er det foretatt hulltaking i utlektet vegg eller i eventuelt oppforet tregulv?	Ja
Er det symptomer på fuktskade? (se etter skader og foreta fuktmåling)	Ja
Er oppholdsrom manglende ventilert?	Nei
<b>Oppsummering av rom under terreng</b>	
TG-2	
Ved fuktmåling i treverk i forbindelse med hulltaking, måles et fuktinnhold som er over faregrensen for utvikling av skader. Det registreres feil oppbygging av utlektet vegg med bruk av dampspørre i veggen. Dampspørre (plastfolie) er ikke anbefalt i utlektede vegger på grunnmur hvor grunnmuren ligger mer en 50% under bakken pga at denne hindrer uttørring. Rommene er ventilert med klaffventiler på yttervegg og var en godkjent løsning på oppføringstidspunktet.	
<b>Anbefalte tiltak / ytterligere undersøkelser anbefales</b>	
Fjerne diffusjonsplast ved fremtidig oppgradering av kjelleretasjen. Anbefaler at det opprettes mekanisk ventilering i bolig, sa spesielt i kjelleretasjen.

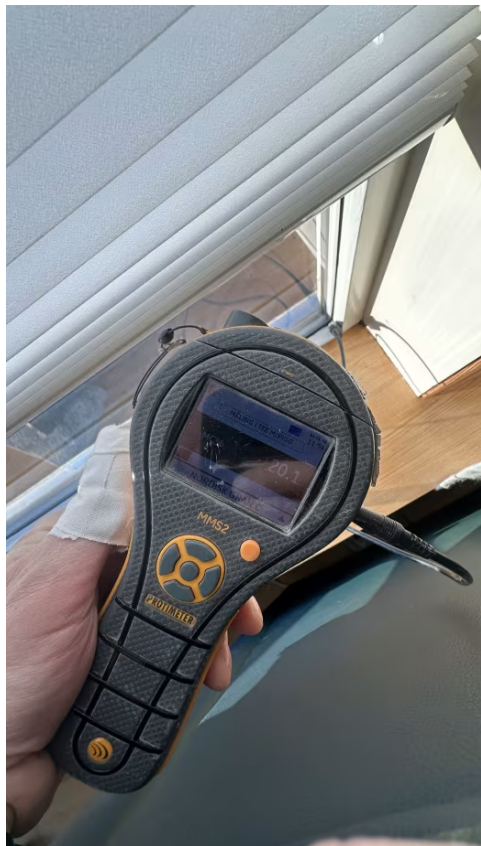
## 6.5 Vinduer og dører

Registrert nedbrytning/avskalling i enkelte overflater/glasslister som er mye utsatt for sol og fuktighet.

-Fuktutslag i vindu i stue 1. etasje, skyldes trolig slitt/løs glasslist utvendig. Tg:3.

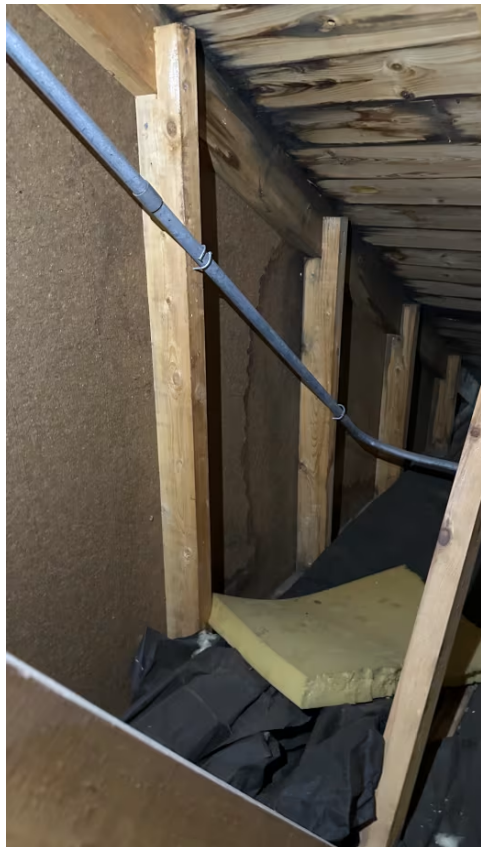
## 6.8 Takkonstruksjon

Takkonstruksjon	Saltak
Inspisert fra	Fra bakken
Er det tegn til svanker, skjevheter eller symptom på konstruksjonssvikt i takflaten?	Ja
Er det registrert symptom som tyder på at takkonstruksjonen er utilstrekkelig luftet?	Nei

Registrert fukt/nedbrytning i overgang tak/vegg på loft mot sør/øst. Variable fuktverdier.  
Ingen registrert fukt ved måling i underliggende vegg/himling på bad.

Noe misfarging/kondensering omliggende sperr i yttertak stue 1. etasje, ingen registrert fukt ved overflatemåling.

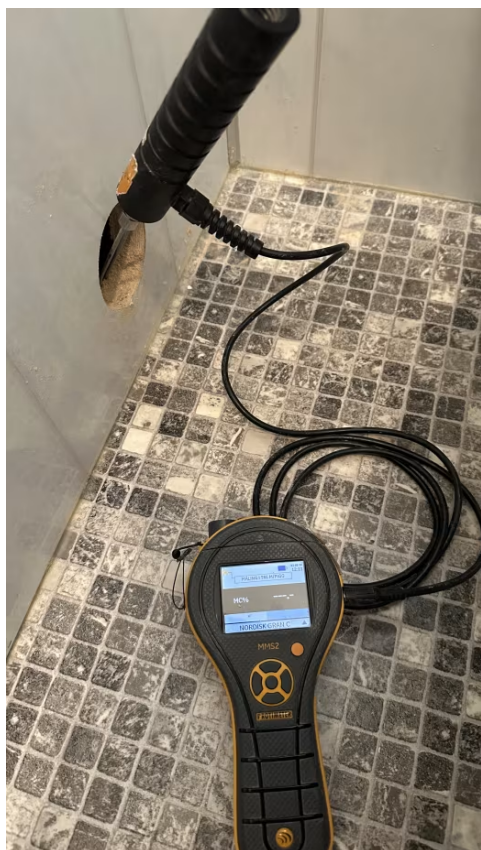
## 6.20 Våtrom: 1. etasje - Bad/vaskerom - 2021

-Gulvet har fall til sluk, men dette er mindre enn referansenivået. Kan føre til skade på sideliggende rom ved lekkasje utenfor dusjnisen.

-Vindu står i våtsone, økt fuktbelastning på treverket.

Løsningen/utførelsen rundt rørgjennomføringer gir fare for fukt inn i konstruksjoner. Lokal utbedring må vurderes.

Badet fungerer med dagens tilstand, men på grunn av påviste forhold anbefales montert et dusjkabinett for å unngå ytterligere fuktbelastning i vindu.

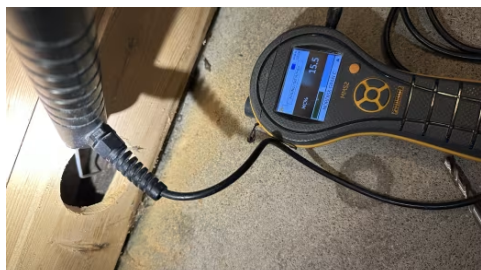
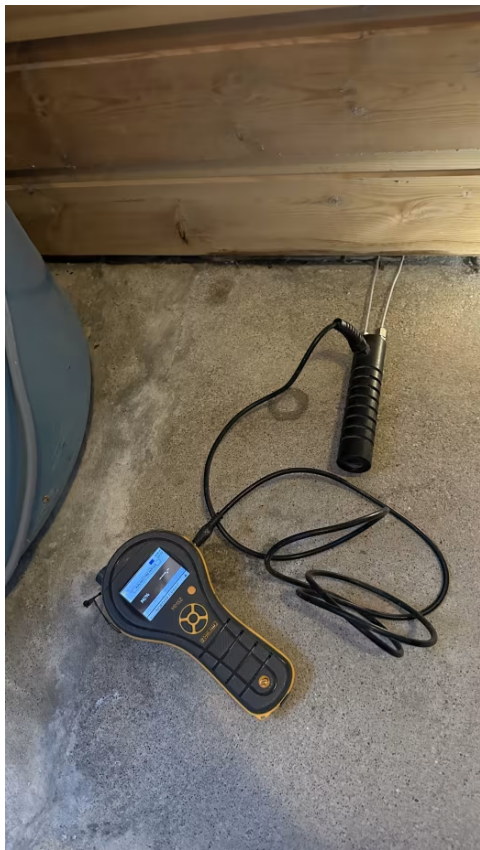
## 6.21 Våtrom: Kjeller - Bad - 1989

Det er behov for totalrenovering av våtrommet!

Er det foretatt hulltaking fra tilstøtende rom?	Ja
Er det registrert fukt eller andre skader ved hulltaking?	Ja

TG-3

-Det ble ikke registrert fukt ved overflate målinger i våtsonen.

-Stedvis riss/avskalling i fuger, soppdannelse i sillioknfuger i overgang gulv/vegg
