# Tilstandsrapport

Enebolig

Skoglia 42, 1812 ASKIM

Befaringsdato: 07.11.2024

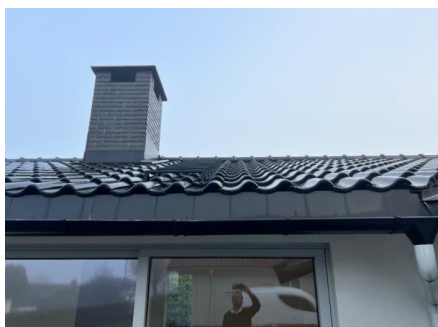
- Ikke montert snøfangere på boligen. Krav ved oppføringstidspunktet sier: "Beskyttelse mot snø og isdannelser på bygningen som kan medføre fare for ras mot beferdet område, skal hindres eller sikres. Snø, is og smeltevann skal ikke kunne skade bygningen eller dens konstruksjoner".

- Beslag, renner og nedløp bør overvåkes jevnlig for å avdekke eventuelle slitasjer eller funksjonssvikt. For å oppnå tilstandsgrad 0 eller 1 vil det være nødvendig med utskifting, men det er utfordrende å fastsette et presist tidspunkt. Uten jevnlig tilsyn kan tilstanden forverres, noe som kan føre til lekkasjer og fuktskader på bolig over tid.

- For å oppfylle byggeårets krav må snøfangere monteres på taket. Dette vil forhindre at snø og is raser ned på områder med ferdsel og beskytte bygget mot potensielle skader. Uten snøfangere øker risikoen for personskader, samt skader på tak og fasade, som kan føre til kostbare reparasjoner. Manglende snøfangere vil også bety at bygget ikke er i samsvar med byggeårets regelverk.

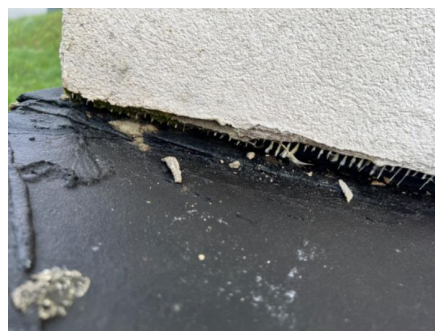
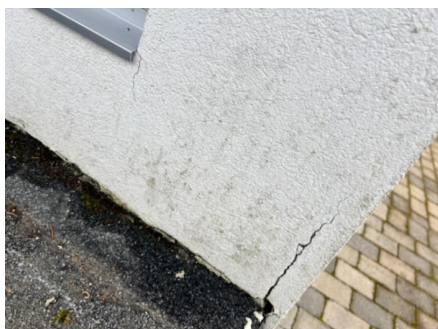
## 📍 TG 2 Veggkonstruksjon

- Det er påvist sprekker i murte/pussede fasader.
- Det er avvik:

- Påvist dels sprekker i utvendige murpuss/plater, som følge av feil utførelse. Plater er stedvis montert direkte ned mot dekke uten muligheter for bevegelse. Ellers påvist at deler av plater ikke er ferdigstilt i underkant av plater, synlig fiberarmeringsduk i området.
- Ikke registrert tilstrekkelig med musetetting i nedkant av konstruksjon. For å hindre mus i å komme inn kan man montere «luseklosser» (tynne lekter eller sløyfer), korrosjonsbestandig nettingduk, museband (taggete stålbånd) eller beslag som dekker åpningene nederst bak kledningen".

- Tiltak:
  - Det bør foretas gjennomgang av musetetting rundt boligen, for å forhindre at mus trenger inn i boligen, skader på materialer samt vond lukt som konsekvens.
  - Sprekker i murpuss/plater bør repareres, og platene bør justeres for å tillate bevegelse og unngå fremtidige skader. Synlig fiberarmeringsduk i underkant bør dekkes til for å beskytte mot vær og slitasje. Uten tiltak kan sprekker og eksponert armeringsduk føre til videre svekkelse av fasaden og redusert levetid.

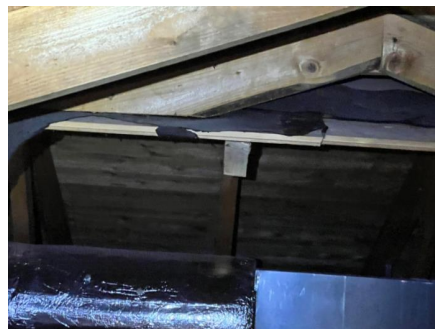
## 📍 TG 2 Takkonstruksjon/Loft

- Det er begrenset/dårlig ventilering av takkonstruksjonen.
- Det er avvik:
- Undertaket er misfarget.

- Begrenset med lufting ned mot ender av loftet. Skrå tretak med kaldt loft anbefaler en ca. 50 mm kontinuerlig spalte. God og kontinuerlig lufting er viktig, slik at risiko for skader reduseres.
- Registrert områder med muggsopp/svertesopp i undertaket på loftet. Årsak er trolig fordi det er for fuktig på loftet, fra boligen kommer fuktig luft opp på loftet, som kjøles ned.
- Redusert isolering i enkelte områder på loftet.
- En takstol er fjernet på loftet, usikkert om dette påvirker takets funksjon.

- Vedrørende lufting, kan konstruksjonen fungere med dette avviket, det må dog gjøres utbedringer om avviket skal lukkes. Ventilasjonen på loftet bør forbedres for å redusere fuktighet og hindre kondens og ising i kaldere perioder. Uten tiltak kan dette føre til økt soppvækst, isdannelse, og på sikt svekkelse av konstruksjonen.
- Det anbefales en faglig vurdering av takkonstruksjonen for å sikre at fjerningen av takstolen ikke påvirker takets bæreevne. Uten slik vurdering kan svekket stabilitet føre til strukturelle problemer og økt risiko for skader over tid.

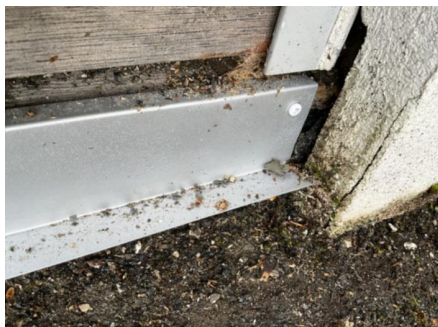
- Belistning/vannbrett må utbedres og overganger tettes.

- Utette beslagløsninger under dører, særlig hev/skyvedøren, bør utbedres for å sikre regntetthet. Uten tiltak kan vann trenge inn og forårsake fuktskader i dørkonstruksjonen og tilstøtende bygningsdeler, noe som kan føre til kostbare reparasjoner over tid.

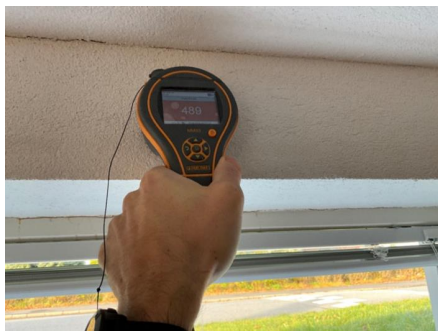
- Det er påvist indikasjoner på noe fuktgjennomtrenging inn i kjellermur.
- Det ble påvist unormale verdier ved søk etter fuktindikasjon over vindu.

- Det påviste fuktnivå gir grunn til å overvåke konstruksjonen jevnlig for å se utvikling over tid, og eventuelt foreta tiltak for å unngå fuktskader.

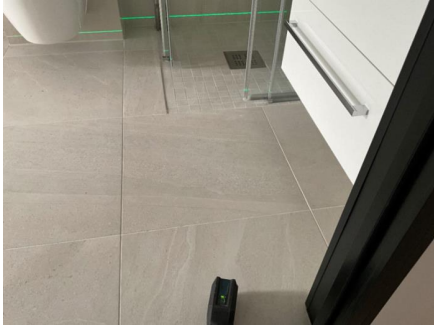
- Det er påvist avvik i fallforhold til sluk i forhold til krav i forskrift på byggetidspunktet.
- Det er påvist avvik i krav til høydeforskjell/fall-løsning på våtrommet.

- Våtrommet kan fortsatt fungere med det nåværende avviket, men for å lukke avviket må det utbedres. Det vil imidlertid sjelden være økonomisk rasjonelt å utføre dette som et enkeltstående tiltak. Det presiseres at ved eventuelle lekkasjer kan det oppstå en risiko for at sluket ikke klarer å lede unna vannet raskt nok, noe som kan føre til at vann renner ut i tilstøtende rom og forårsaker fuktskader.

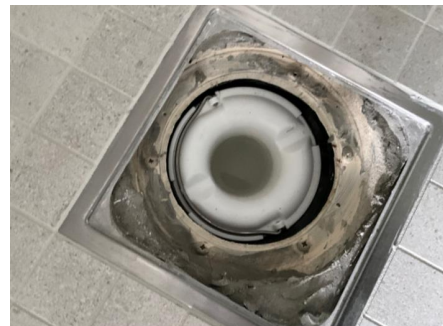
- Det er påvist mangelfull/feil utførelse rundt rørgjennomføringer e.l. som gir fare for fukt i konstruksjonen i våtsone.
- Det er avvik:

- Ikke tilfredsstillende tetting i våtsone under servant, rundt avløpsrør.  
- Det foreligger ingen dokumentasjon for våtrommet. Dette gjør det vanskelig å verifisere om våtrommet er bygget i henhold til gjeldende forskrifter og standarder, samt om nødvendige fuktsikringstiltak er på plass. Mangelen på dokumentasjon kan også skape usikkerhet rundt kvaliteten på utførelsen.

- Området rundt rør fuges, for å forhindre at eventuelt lekkasjevann renner inn i konstruksjon.  
- Mangelen på dokumentasjon skaper usikkerhet rundt våtrommets utførelse og om det er i samsvar med gjeldende forskrifter, særlig når det gjelder fuktsikring. Det er ikke behov for utbedring på nåværende tidspunkt, da det ikke er påvist skader eller feil.

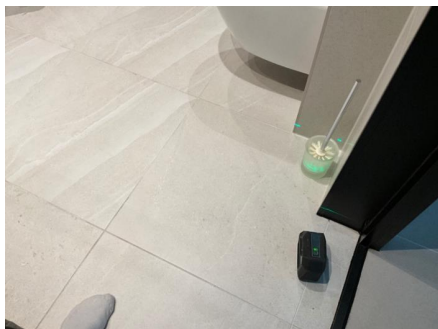
- Det er påvist avvik i fallforhold til sluk i forhold til krav i forskrift på byggetidspunktet.
- Det er påvist avvik i krav til høydeforskjell/fall-løsning på våtrommet.

- Våtrommet kan fortsatt fungere med det nåværende avviket, men for å lukke avviket må det utbedres. Det vil imidlertid sjelden være økonomisk rasjonelt å utføre dette som et enkeltstående tiltak. Det presiseres at ved eventuelle lekkasjer kan det oppstå en risiko for at sluket ikke klarer å lede unna vannet raskt nok, noe som kan føre til at vann renner ut i tilstøtende rom og forårsaker fuktskader.

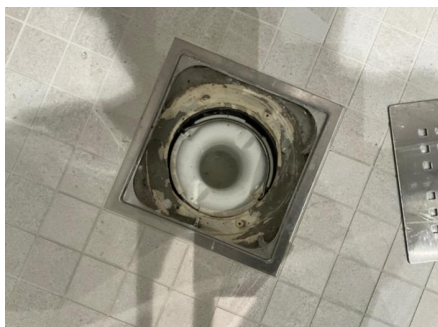
- Det er påvist mangelfull/feil utførelse rundt rørgjennomføringer e.l. som gir fare for fukt i konstruksjonen i våtsone.
- Det er avvik:

- Det foreligger ingen dokumentasjon for våtrommet. Dette gjør det vanskelig å verifisere om våtrommet er bygget i henhold til gjeldende forskrifter og standarder, samt om nødvendige fuksikringstiltak er på plass. Mangelen på dokumentasjon kan også skape usikkerhet rundt kvaliteten på utførelsen.

- Tiltak:
  - Mangelen på dokumentasjon skaper usikkerhet rundt våtrommets utførelse og om det er i samsvar med gjeldende forskrifter, særlig når det gjelder fuksikring. Det er ikke behov for utbedring på nåværende tidspunkt, da det ikke er påvist skader eller feil.
  - Området rundt rør fuges, for å forhindre at eventuelt lekkasjevann renner inn i konstruksjon.

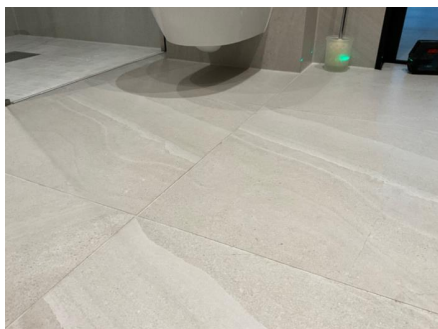
- Det er ikke påvist tilfredsstillende løsning for å synliggjøre lekkasje fra innebygget systerne.
- Det er ikke etablert synliggjøring for lekkasjevann under det vegghengte toalettet, noe som gjør det vanskelig å raskt oppdage eventuelle lekkasjer.

- Andre tiltak:
  - Det bør etableres en løsning for å synliggjøre lekkasjevann under det vegghengte toalettet, slik at lekkasjer raskt kan oppdages. Uten tiltak kan lekkasjevann forbli uoppdaget, noe som kan føre til skjulte fuktskader og økte reparasjonskostnader over tid.

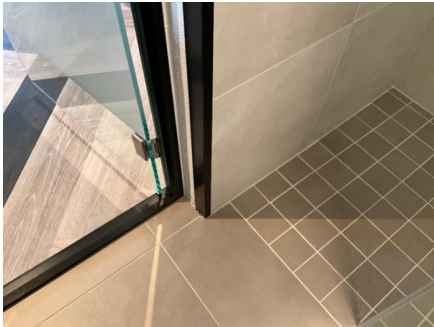
- Det er vindu/dør med ikke fuktbestandige materialer i våtsonen (ved vask, dusj, badekar, osv.), løsningen eller byggematerialet er uegnet
- Døra er plassert i våtzone, dette er en risikokonstruksjon, da membransjiktet ikke er lagt inn mot døra.

- Valgt løsning innebærer at badet må benyttes med forsiktighet. Overgang dør/vegg oppfyller ikke kravet til membran. Dersom det blir utsatt for vannsøl, vil det kunne oppstå fuktskader.

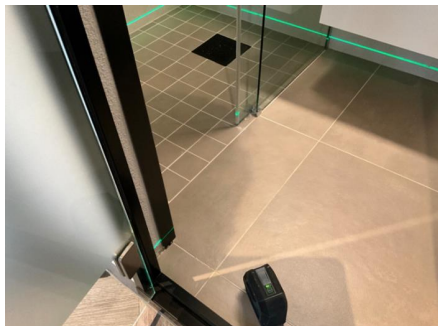
- Det er påvist avvik i fallforhold til sluk i forhold til krav i forskrift på byggetidspunktet.
- Det er påvist avvik i krav til høydeforskjell/fall-løsning på våtrommet.
- Det er påvist avvik i fuger.

- Påvist riss/sprekker i fuger ved dør, trolig som følge av bevegelse.

- Våtrommet kan fortsatt fungere med det nåværende avviket, men for å lukke avviket må det utbedres. Det vil imidlertid sjelden være økonomisk rasjonelt å utføre dette som et enkeltstående tiltak. Ved en eventuell renovering bør det sikres at badet bygges med riktig fall mot sluk. Det presiseres at ved eventuelle lekkasjer kan det oppstå en risiko for at sluket ikke klarer å lede unna vannet raskt nok, noe som kan føre til at vann renner ut i tilstøtende rom og forårsaker fuktskader

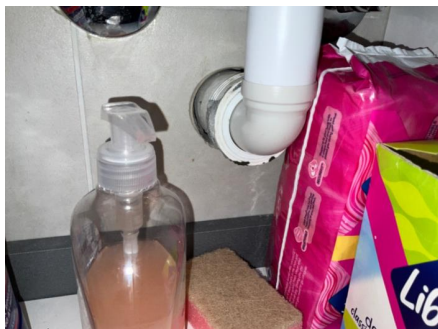
- Det er påvist mangelfull/feil utførelse rundt rørgjennomføringer e.l. som gir fare for fukt i konstruksjonen i våtsone.
- Det er avvik:

- Det foreligger ingen dokumentasjon for våtrommet. Dette gjør det vanskelig å verifisere om våtrommet er bygget i henhold til gjeldende forskrifter og standarder, samt om nødvendige fuktsikringstiltak er på plass. Mangelen på dokumentasjon kan også skape usikkerhet rundt kvaliteten på utførelsen.
- Manglende tettesjikt rundt avløpsrør til servant.

- Tiltak:
- Løsningen/utførelsen rundt rørgjennomføringer gir fare for fukt inn i konstruksjoner.
- Mangelen på dokumentasjon skaper usikkerhet rundt våtrommets utførelse og om det er i samsvar med gjeldende forskrifter, særlig når det gjelder fuktsikring. Det er ikke behov for utbedring på nåværende tidspunkt, da det ikke er påvist skader eller feil.
- Området rundt rør fuges, for å forhindre at eventuelt lekkasjevann renner inn i konstruksjon.

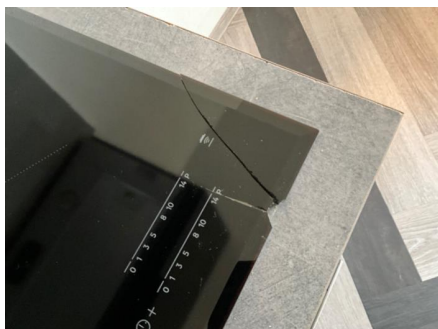
- Det er avvik:
  - Sprekk i induksjonstopp, fremstår som funksjonell.

Induksjonstopp må byttes om avviket skal lukkes. Redusert levetid som konsekvens.
