Skoglia 42, 1812 ASKIM

**Enebolig i attraktive Skoglia.
Oppusset fra 2011, moderne
fasade og fin planløsning.**

Tilstandsrapport

Befaringsdato: 07.11.2024

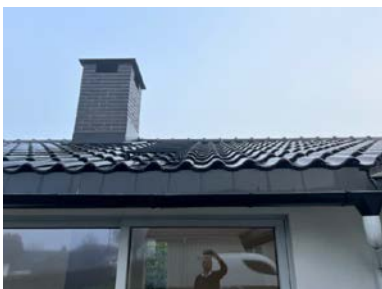
Påvist dels sprekker i utvendige murpuss/plater, som følge av feil utførelse.

Ikke registrert tilstrekkelig med musetetting i nedkant av konstruksjon. For å hindre mus i å komme inn kan man montere «luseklosser» (tynne lekter eller sløyfer), korrosjonsbestandig nettingduk, museband (taggete stålbånd) eller beslag som dekker åpningene nederst bak kledningen.

TG 2 Veggkonstruksjon

- Det bør foretas gjennomgang av musetting rundt boligen, for å forhindre at mus trenger inn i boligen, skader på materialer samt vond lukt som konsekvens.
- Sprekker i murpuss/plater bør repareres, og platene bør justeres for å tillate bevegelse og unngå fremtidige skader. Synlig fiberarmeringsduk i underkant bør dekkes til for å beskytte mot vær og slitasje. Uten tiltak kan sprekker og eksponert armeringsduk føre til videre svekkelse av fasaden og redusert levetid.

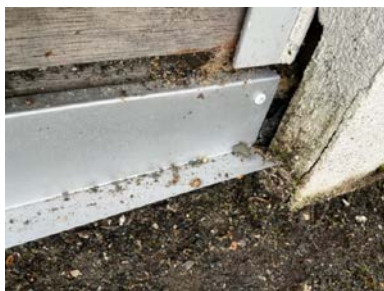
Terrassen er plassert over innredede boligrom, og konstruksjonen er usikker, uten dokumentasjon på utførelse eller oppbygning. Denne utformingen øker risikoen for potensielle skader, spesielt ved fuktgjennomtrengning eller belastning.

TG 3 Balkonger, terrasser og rom under balkonger

Terrasse på ca. 40 m², vendt mot sydvest, med tilgang fra stue og hage. Det er lagt papptekking over innredet rom i kjeller.

- Det påviste fuktnivå gir grunn til å overvåke konstruksjonen jevnlig for å se utvikling over tid, og eventuelt foreta tiltak for å unngå fuktskader.

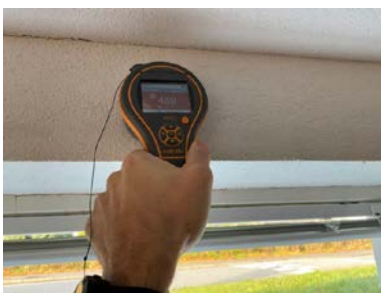
Påvist generelt høy luftfuktighet under krypkjeller til terrasse.

Også påvist provisoriske understøttelser med fuktskader.

Tegn på tilsig av fuktighet i krypkjeller.

TG 3 Kryp Kjeller

- Våtrommet kan fortsatt fungere med det nåværende avviket, men for å lukke avviket må det utbedres. Det vil imidlertid sjelden være økonomisk rasjonelt å utføre dette som et enkeltstående tiltak. Det presiseres at ved eventuelle lekkasjer kan det oppstå en risiko for at sluket ikke klarer å lede unna vannet raskt nok, noe som kan føre til at vann renner ut i tilstøtende rom og forårsaker fuktskader.

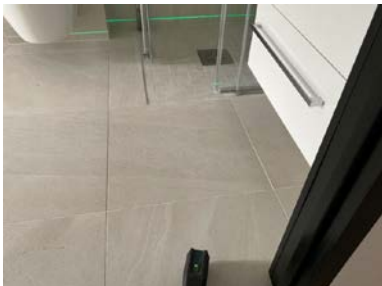
1. ETASJE > BAD/VASKEROM

TG 2 Sluk, membran og tettesjikt

- Området rundt rør fuges, for å forhindre at eventuelt lekkasjevann renner inn i konstruksjon.
- Mangelen på dokumentasjon skaper usikkerhet rundt våtrommets utførelse og om det er i samsvar med gjeldende forskrifter, særlig når det gjelder fuktsikring. Det er ikke behov for utbedring på nåværende tidspunkt, da det ikke er påvist skader eller feil.

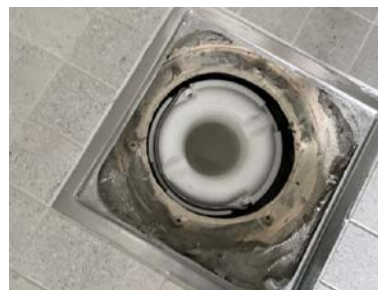
1. ETASJE > BAD/VASKEROM

Det er ikke etablert synliggjøring for lekkasjevann under det vegghengte toalettet, noe som gjør det vanskelig å raskt oppdage eventuelle lekkasjer. Dette kan føre til at lekkasjevann går ubemerket og potensielt skader andre installasjoner eller bygningsdeler.

TG 2 Sanitærutstyr og innredning

- Våtrommet kan fortsatt fungere med det nåværende avviket, men for å lukke avviket må det utbedres. Det vil imidlertid sjelden være økonomisk rasjonelt å utføre dette som et enkeltstående tiltak. Det presiseres at ved eventuelle lekkasjer kan det oppstå en risiko for at sluket ikke klarer å lede unna vannet raskt nok, noe som kan føre til at vann renner ut i tilstøtende rom og forårsaker fuktskader.

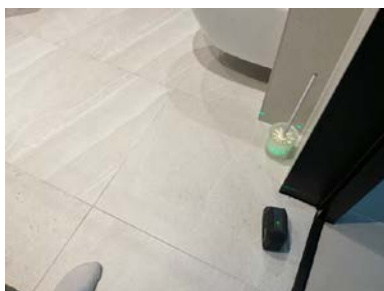
1. ETASJE > BAD

Sluk, membran og tettesjikt

- Mangelen på dokumentasjon skaper usikkerhet rundt våtrommets utførelse og om det er i samsvar med gjeldende forskrifter, særlig når det gjelder fuktsikring. Det er ikke behov for utbedring på nåværende tidspunkt, da det ikke er påvist skader eller feil.

- Området rundt rør fuges, for å forhindre at eventuelt lekkasjevann renner inn i konstruksjon.

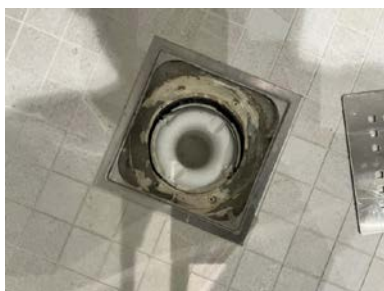
1. ETASJE > BAD

Det er ikke etablert synliggjøring for lekkasjevann under det vegghengte toalettet, noe som gjør det vanskelig å raskt oppdage eventuelle lekkasjer.

- Andre tiltak:
 - Det bør etableres en løsning for å synliggjøre lekkasjevann under det vegghengte toalettet, slik at lekkasjer raskt kan oppdages. Uten tiltak kan lekkasjevann forbli uoppdaget, noe som kan føre til skjulte fuktskader og økte reparasjonskostnader over tid.

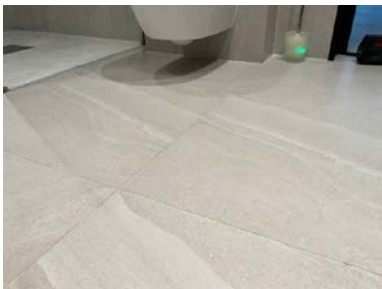
1. ETASJE > BAD

Dør med ikke fuktbestandig materiale. Døra er plassert i våtsone, dette er en risikokonstruksjon, da membransjiktet ikke er lagt inn mot døra.

Ventilasjon

- Valgt løsning innebærer at badet må benyttes med forsiktighet. Overgang dør/vegg oppfyller ikke kravet til membran. Dersom det blir utsatt for vannsøl, vil det kunne oppstå fuktskader.

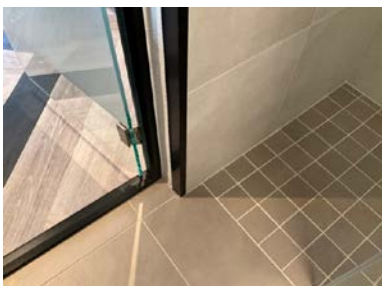
KJELLER > BAD/VASKEROM

TG 2 Overflater Gulv

- Våtrommet kan fortsatt fungere med det nåværende avviket, men for å lukke avviket må det utbedres. Det vil imidlertid sjelden være økonomisk rasjonelt å utføre dette som et enkeltstående tiltak. Ved en eventuell renovering bør det sikres at badet bygges med riktig fall mot sluk. Det presiseres at ved eventuelle lekkasjer kan det oppstå en risiko for at sluket ikke klarer å lede unna vannet raskt nok, noe som kan føre til at vann renner ut i tilstøtende rom og forårsaker fuktskader

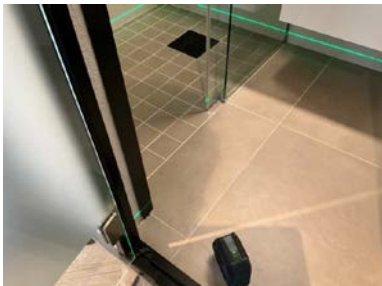
KJELLER > BAD/VASKEROM

Sluk, membran og tettesjikt

- Tiltak:
 - Løsningen/utførelsen rundt rørgjennomføringer gir fare for fukt inn i konstruksjoner.
- Mangelen på dokumentasjon skaper usikkerhet rundt våtrommets utførelse og om det er i samsvar med gjeldende forskrifter, særlig når det gjelder fuktsikring. Det er ikke behov for utbedring på nåværende tidspunkt, da det ikke er påvist skader eller feil.
- Området rundt rør fuges, for å forhindre at eventuelt lekkasjevann renner inn i konstruksjon.

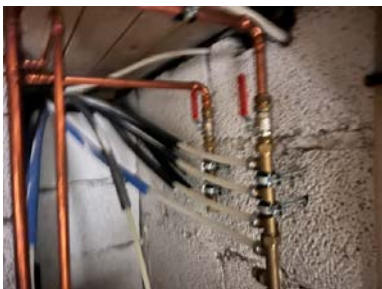
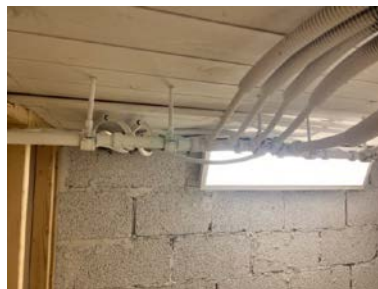
TG 2 Avløpsrør

Det er avløpsrør av plast, alder er ukjent, trolig fra 2011-2020. Ukjent om det ligger eldre rør i grunnen.

- For å sikre god luftsirkulasjon bør det etableres bedre overstrømning mellom rom, for eksempel ved spalter under dører. Uten tiltak kan ventilasjonen bli ineffektiv, noe som kan føre til dårlig luftkvalitet og økt fuktighet i rom.
