# Tilstandsrapport

Kjedehus

Negardsenga 19, 2834 RAUFOSS

# gnr. 10, bnr. 450, snr. 6

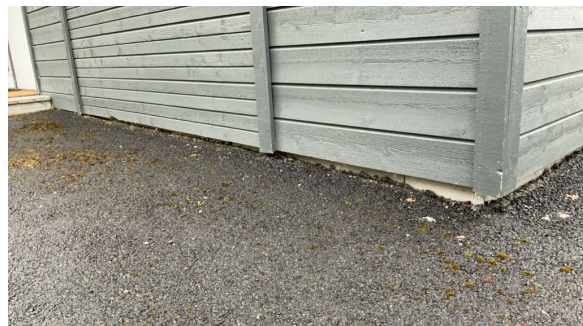
Lav høyde mellom grunnen og kledning, risiko for skader. Anbefalt høyde mellom terreng og kledning er 30cm.

kort avstand til bakkenivå. Anbefalt høyde er min 30 cm.

Ingen umiddelbare tiltak ansees som nødvendig, men det anbefales å følge med bygningsdelen. Høy risiko for fuktopptak og råte i panel som ligger nær bakkenivå.

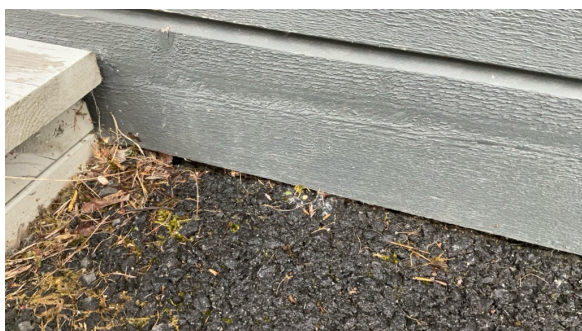
Risiko for råte.

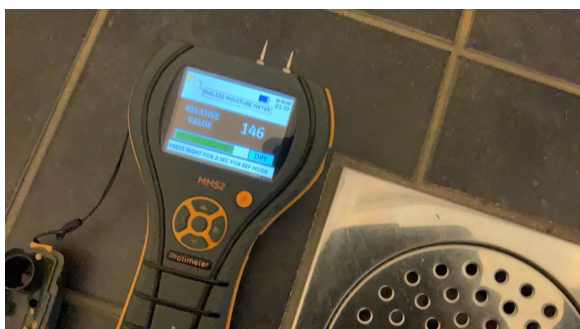
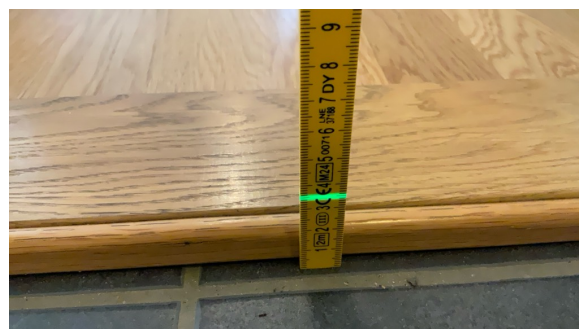
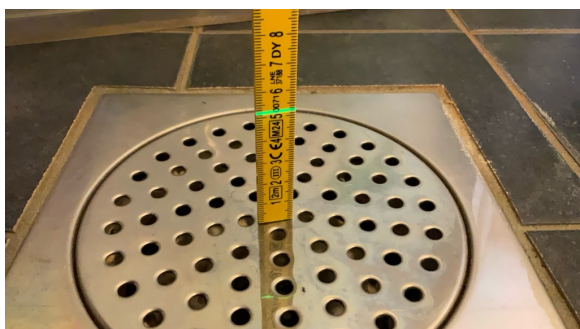
Det er målt ca 17 mm høydeforskjell på gulv fra dørterskel til topp slukrist. Fliser på gulv med gulvvarme. Fallforhold på gulvet er målt og funnet tilfredsstillende. Ved enkle fuktsøk ble det ikke registrert unormale verdier. Det dusjes direkte på gulv/vegg, noe som gir økt belastning på konstruksjonene.

- Til tross for avviket i fall/høydeforskjell til sluk, vil gulvet fortsatt kunne lede vann mot sluket, men med redusert effektivitet. Dette kan potensielt øke risikoen for vannansamling i enkelte områder av badet.
- Våtrommet fungerer med dette avviket.

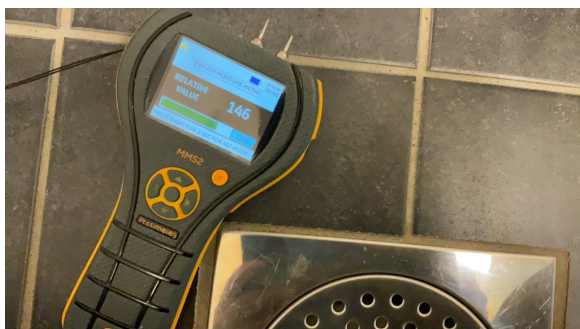
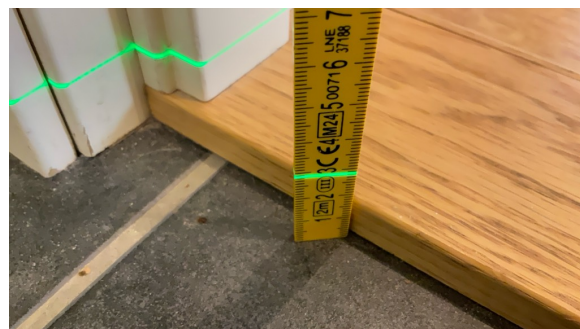
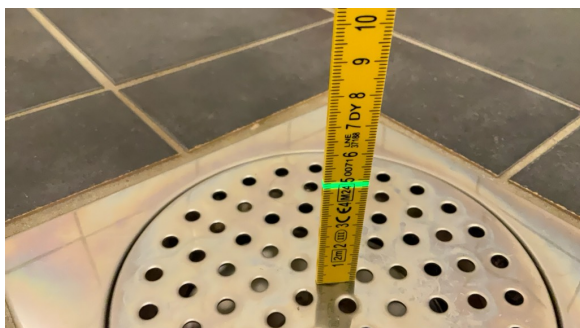
Det er målt ca 20 mm høydeforskjell på gulv fra dørterskel til topp slukrist. Det er også ca 20 mm lokalt fall i dusjsone. Fliser på gulv med gulvvarme. Fall er ikke iht. dagens krav, men de krav som var gjeldene ved byggeår. Ved enkle fuktsøk ble det ikke registrert unormale verdier. Det dusjes direkte på gulv/vegg, noe som gir økt belastning på konstruksjonene.

- Våtrommet fungerer med dette avviket.
- Til tross for avviket i fall/høydeforskjell til sluk, vil gulvet fortsatt kunne lede vann mot sluket, men med redusert effektivitet. Dette kan potensielt øke risikoen for vannansamling i enkelte områder av badet.
