# Tilstandsrapport - NS 3600

**Strømsbuveien 64C H0204**

**4836 Arendal**

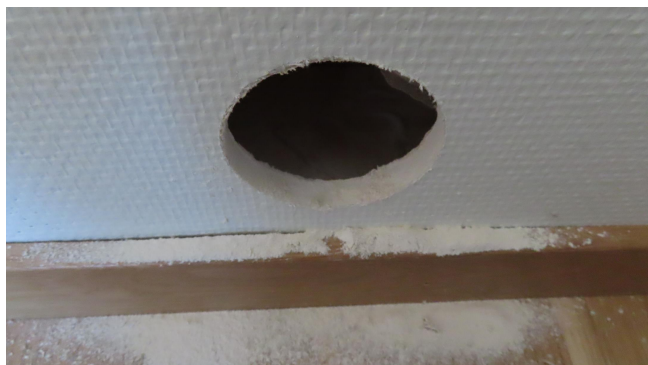
Kontroll utført i tilliggende konstruksjoner og selve rommet, ingen fukt målt ved befaringen.

Hulltaking er utført i fra soverom nord-vest.

Hulltaking.

Her må en nå være obs på alder til membran, anbefales videre å ikke dusje rett på fliser. Eventuelt montere kabinett.

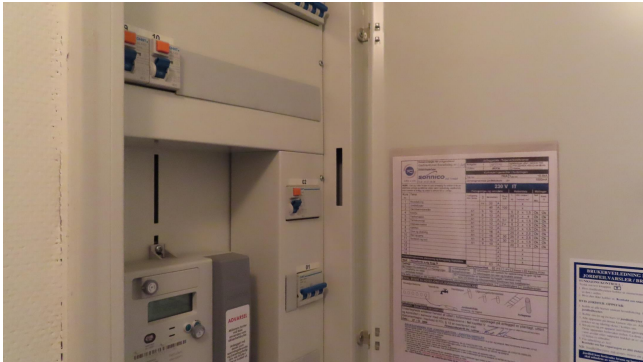
Sikringsskap montert i innvendig bod på vegg syd ende vest.  
Hovedsikring 32 ampere, 9 kurser.

Sikringsskap.
