# Tilstandsrapport

Boligbygg med flere boenheter

Oscar Nissens gate 9 C, 3674 NOTODDEN

Befaringsdato: 29.04.2025

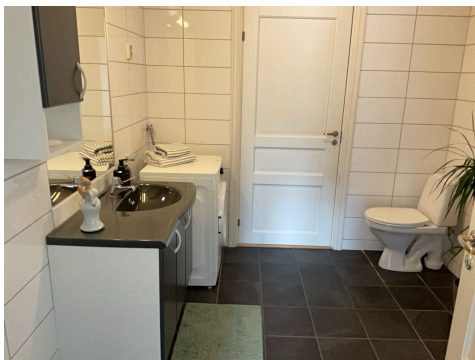
Bad er fra byggeår. Dokumentasjon: Ingen dokumentasjon.  
Det er bestemt i ny forskrift at alle våtrom bygget før 1997 skal ha en tilstandsgrad 3 på grunn av forventet levetid er overskredet og stor fare for avvik og skader.

Bad/vaskerom.

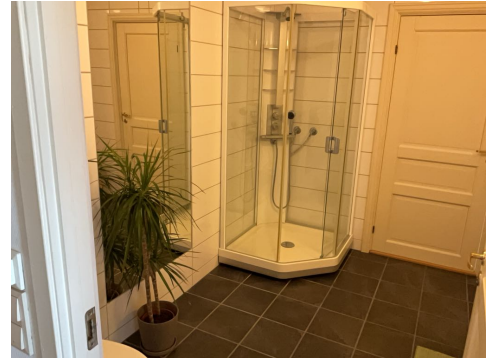
Dusjkabinett på bad.

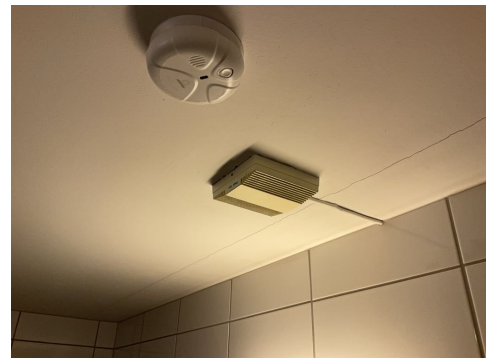
Det er sprekk i betongskjøter i tak.

Sprekk i tak.

Sprekker bør utbedres.

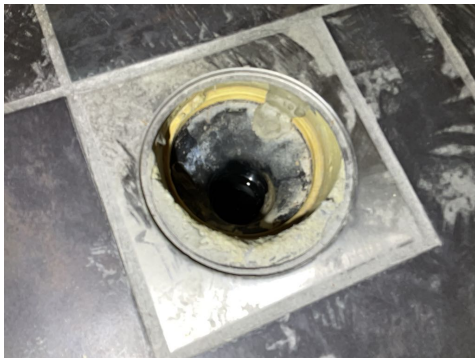
- Det er mulighet for at det kan forekomme vannlekkasje på våtrommet hvor vann ikke vil gå til sluk.
- Det er påvist at høydeforskjell fra topp slukrist til gulv/synlig topp membran ved dørterskel er mindre enn 25 mm.
- Det er påvist avvik i fallforhold til sluk i forhold til krav i forskrift på byggetidspunktet.

Plastsluk med utett membran.

Dersom gulvet blir utsatt for vannsøl, vil det bli liggende noe vann som ikke renner til sluken.  
Det anbefales å montere vannstoppersystem som stenger vannet ved en eventuell lekkasje. Dette reduserer faren for av vann renner til tilstøtende rom ved en eventuell lekkasje.

Membran i forbindelse med sluk bør utbedres.  
Det må vises aktsomhet ved bruk av vann for å unngå vannsøl.  
Dusjkabinett kan ikke fjernes. Det vil ikke fungere dersom en dusjer rett på gulv. Da kan det bli lekkasje.

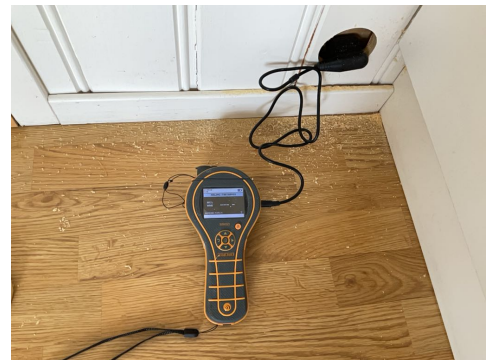
Hulltaking er foretatt uten å påvise unormale forhold. Hulltaking er foretatt i soverom mot dusjsone. Fuktktivtemåling (vekt%) i konstruksjonen ble målt til under 6% - ingen avvik.

Fuktmåling i konstruksjonen mot dusjkabinett.

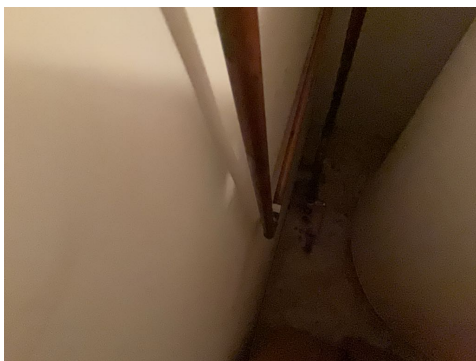
Stoppekran er i bod bak bereder.

- Det er ikke behov for utbedringstiltak siden anlegget fungerer i dag, men ut ifra alder kan skader plutselig oppstå på eldre anlegg.
