# Tilstandsrapport

Enebolig

Vestre Randøy 48, 4639 KRISTIANSAND S

Befaringsdato: 29.04.2025

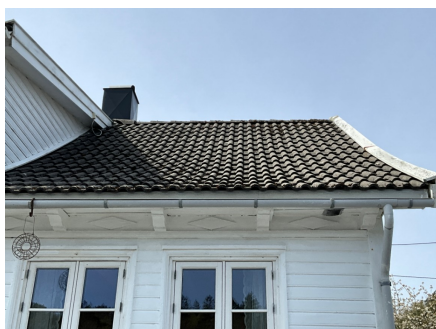
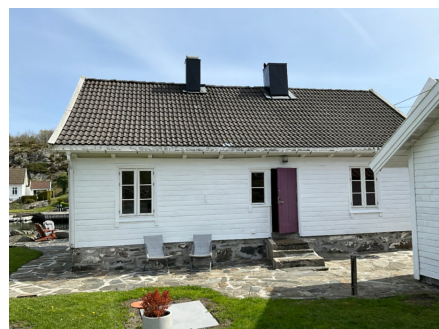
- Tidspunkt for utskiftning av takteking nærmer seg.
- Tidspunkt for utskiftning av undertak nærmer seg.

Ved totalrenovering av boligen er det naturlig å også renovere taket. Fare for ytterligere skader i bygget.

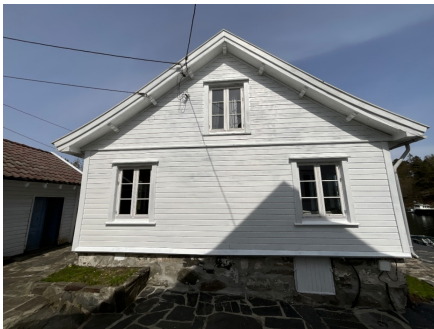
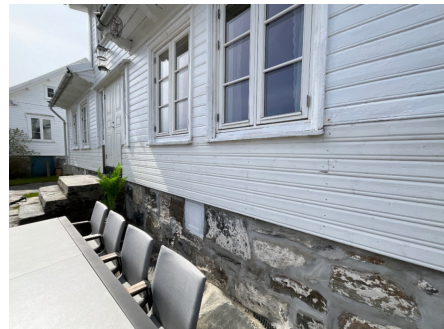
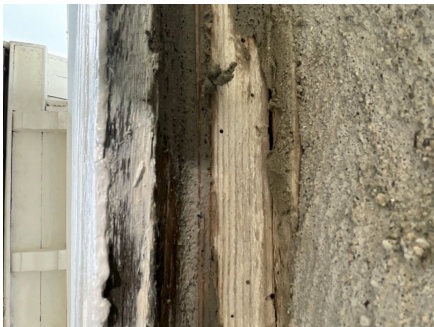
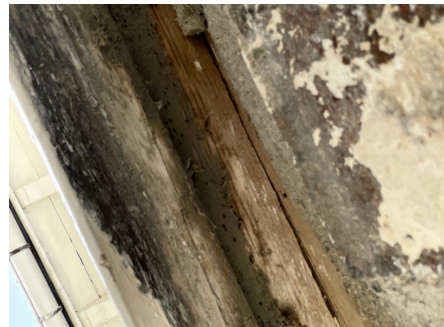
Veggene har tømmerkonstruksjon. Fasade/kledning har liggende bordkledning. Det er byttet kledning på deler av bygget. Kledningen som er byttet vil ikke holde da det ikke er tilstrekkelig luftet bak.

Ved renovering av bygget må det påregnes store utskiftninger av hele kledningen, det kan ikke utelukkes eldre skader i bakenforliggende konstruksjoner.

- Lokal utbedring må utføres.
- Det bør foretas tiltak for å bedre lufting av kledningen.

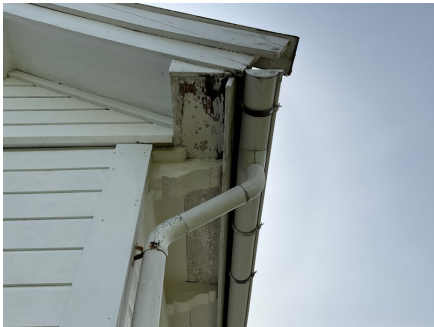
- Det er begrenset/dårlig ventilering av takkonstruksjonen.
- Det er fra loft/krypløft påvist indikasjoner på at det er punktering av dampsperre, som medfører svekket effekt av dampsperrfunksjonen.
- Det er ingen lufting i konstruksjonen.
- Det er påvist fukt-/råteskader i takkonstruksjonen.
- Det er påvist fuktskjolder/skader i takkonstruksjonen.

Råte.

- Konstruksjonene må sikres mot råte, sopp og skadedyr.
- Råteskadede konstruksjoner må skiftes ut.

Kostnad er satt for nærmere undersøkelser av råte skadet treverk og ikke oppretting av lufting, skjevheter osv.

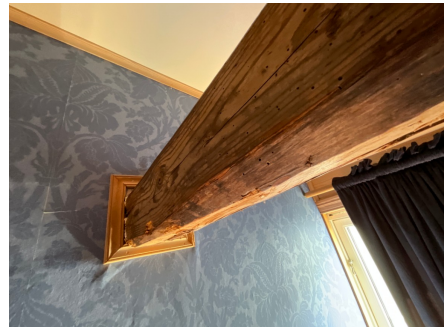
Spor etter treborende insekter.

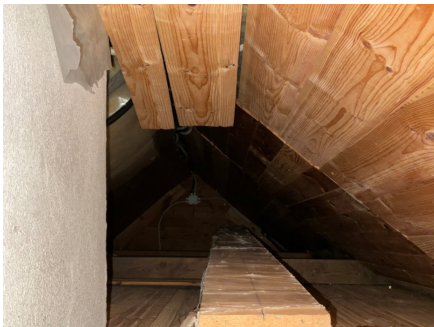
Store deler er kledd inn og ikke tilgjengelig for kontroll.

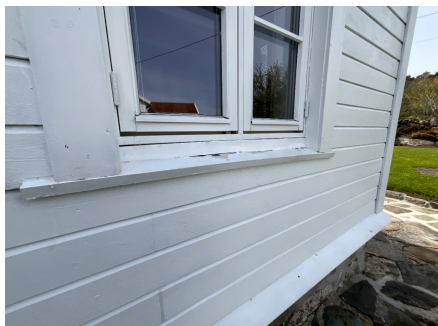
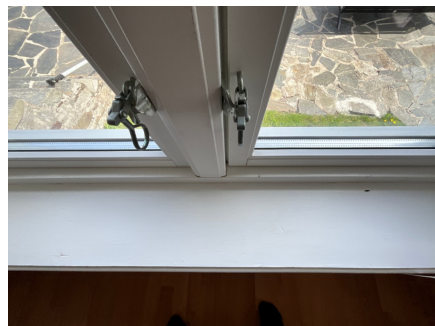
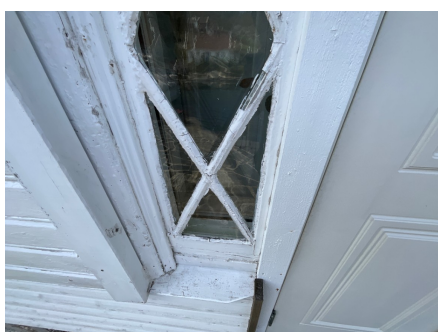
- Det er påvist avvik rundt innsettsdetaljer.
- Karmene i vinduer er slitte og det er sprekker i trevirket.
- Tilstandsgrad 2 gis når bygningsdelen har vesentlige avvik. Bygningsdelen skal enten ha feil utførelse, en skade eller symptomer på skade, sterk slitasje eller nedsatt funksjon. Graden gis når bygningsdelen trenger vedlikehold eller tiltak i nær fremtid. Graden skal også brukes når delen er gammel og det er grunn til å varsle om faren for skader på grunn av alderen, eller når det er grunn til å overvåke delen spesielt på grunn av fare for større skader eller følgeskader.

Beslag i bunnen av vinduene, arbeidet bærer preg av slett utførelse.

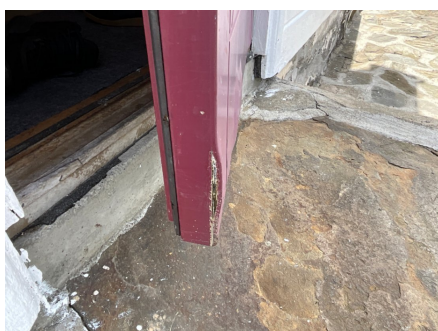
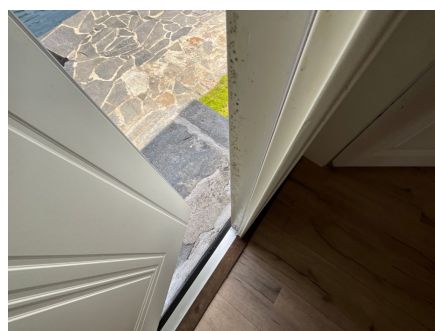
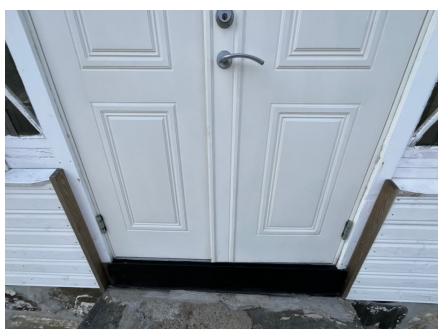
- Karmene i dører er værslitte utvendig og det er sprekker i treverket.

- Det må påregnes noe vedlikehold og at enkelte dører må skiftes ut.

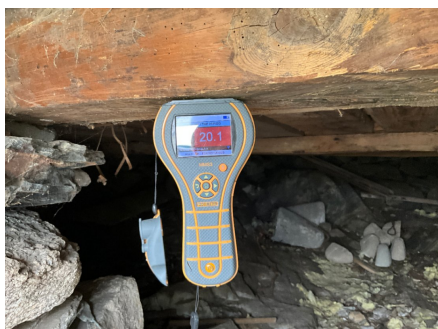
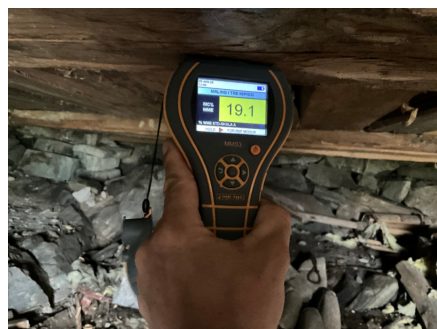
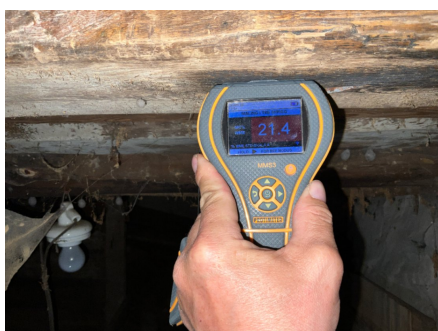
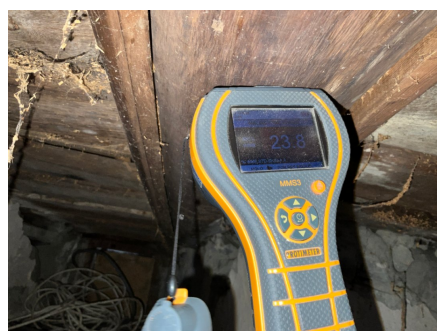
- Det er registrert skader etter aktivitet av skadedyr
- Det er stedvis påvist fuktnivå som tilsier at konstruksjonen kan ha fuktskader.

Det er registrert skadelige fuktnivåer i deler av kryperommet. Fuktmålingene er varierende fra 18 til 24 vektprosent. Målinger over 24 viser fritt vann i treverket og faren for at skader da oppstår er store.

Sannsynligvis har det alltid vært noe fukt i kryperommet, fukten vil kunne utvikle seg til skader om ikke det gjøres tiltak. Det anbefales i første omgang å lede bort overvann fra bygget og gjøre mindre terreng justeringer for å lede bort regnvann.

- Overvåk konstruksjonen jevnlig. Avviket kan medføre behov for tiltak, men bør observeres over tid.

Dersom det ikke oppnår tilstrekkelig tørt må det etableres avfukter og/eller dampsperre på grunnen.

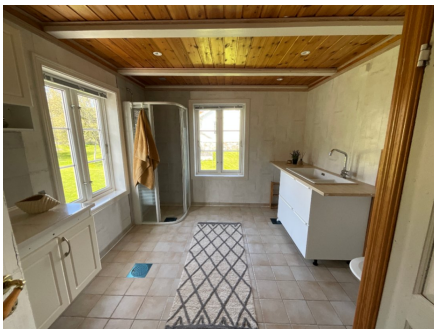
Vindu i våtsone, flere sprekker i tapet.

- Våtrommet må totalrenoveres. Alle forhold med tettesjikt, våtsone, sluk m.m. må dokumenteres.

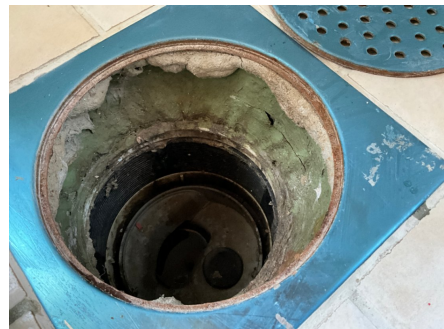
Hull i mansjett i dusjen.

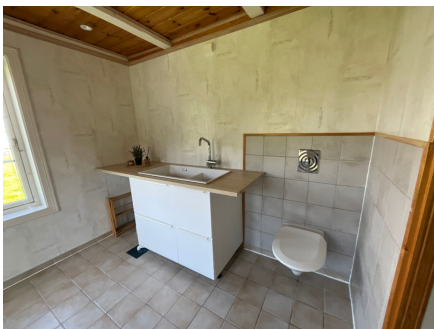
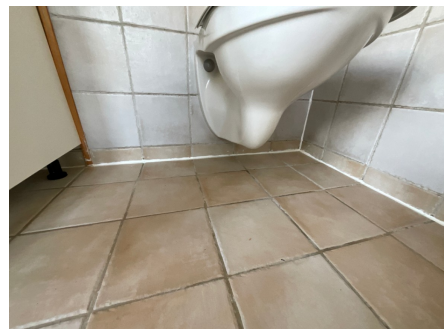
Mangler hull for lekkasjesikring.

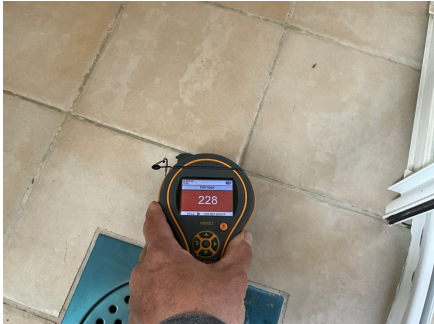
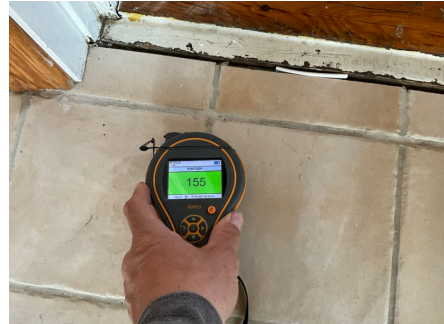
- Det er registrert symptom på fuktskader

På bakgrunn av hull i membranen i sluken er det økende fuktighet mot sluken.

- Det må foretas tiltak for å lukke avviket.

Rommet må renoveres, ved fortsatt bruk vil skader oppstå.  
Kostnad må sees i sammenheng med de andre avvikene på badet.

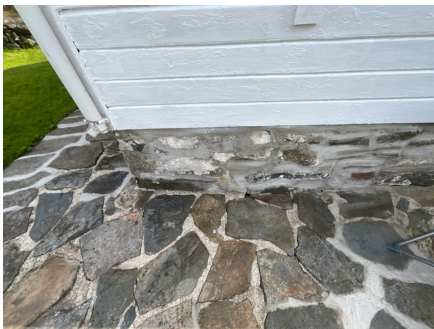
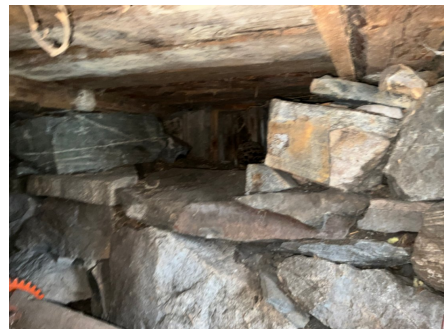
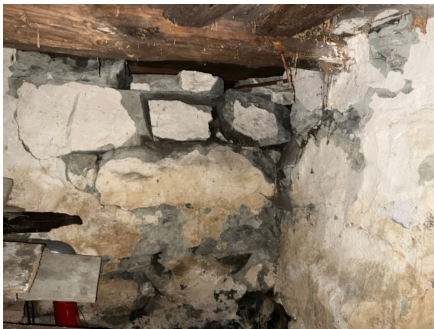
- Grunnmuren har sprekkdannelser.

Det er stablet/kastet stein opp inn under bygget, steinmurene har på innsiden store sprekker. Det er stort sett tettet på utsiden.

- Lokal utbedring må utføres.

Anbefaler utbedring i kryperommene slik at ikke steiner ramler ut eller løsner.
