# Tilstandsrapport

Rekkehus

Vollveien 13, 1816 SKIPTVET

Befaringsdato: 18.03.2024

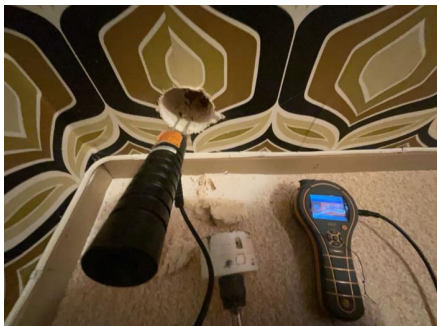
Gulvet er av betong. Veggene har betong/mur og plater. Hulltaking er foretatt, og det er påvist avvik i konstruksjonen, indikasjon viser høye fuktverdier. Hulltaking er foretatt i innredet rom.

- Det er gjennom hulltaking påvist høyt fuktnivå inne i trekonstruksjonen i hulltakingen, men ikke påvist fuktskader i dette området. Høy luftfuktighet kan over tid føre til muggvekst eller sverting av materialer. Samtidig kan materialer og konstruksjoner bli ødelagt.

- Grunnmuren er en Multimur. Grunnmuren er særlig fuktutsatt konstruksjon og har høy skadefrekvens.
- Det ble etter hulltaking, påvist høye fuktverdier i veggene på befaringsdagen. Også påvist svartsopp. Merkbar fukt på gips i bakkant mot betong.

- Multimurelementet var en vanlig byggemåte på 1980-/1990-tallet, men har en høyere risiko for fukt-, mugg- og råteskader. Årsaken til dette er at multimuren består av et betongytte med organisk kjerne. Hvis det går hull på betongen, vil muren absorbere fukt og få skader.

- Takstmannen anbefaler at innforede vegger rives for å forhindre videre skadeutvikling. Med tanke på tilstand til drenering, bør ikke murvegger kles inn, men heller ha så god luftsirkulasjon som mulig for å forhindre fuktskader.

- Takstmannen anbefaler at innforede vegger rives inn til betong for å forhindre videre skadeutvikling. Med tanke på alder til drenering, bør murvegger ikke kles inn, men heller ha så god luftsirkulasjon som mulig for å forhindre fuktskader.
