# Tilstandsrapport

Boligbygg med flere boenheter

Reins gate 6, 3611 KONGSBERG

Befaringsdato: 20.08.2025

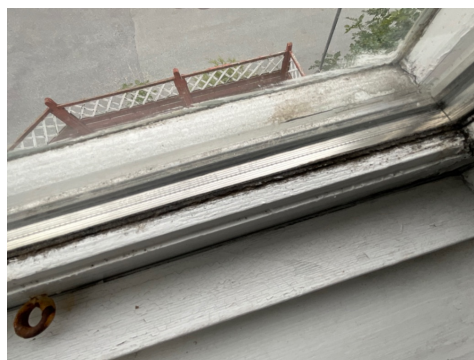
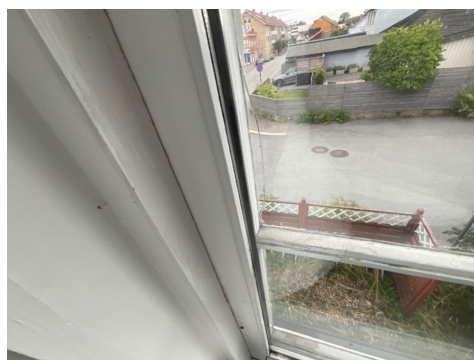
- Det er påvist avvik rundt innsettsingsdetaljer.
- Det er påvist noen glassruter som er punktert eller sprukne.
- Det er påvist vinduer med fukt/råteskader.
- Karmene i vinduer er slitte og det er sprekker i trevirket.

- Vinduer med råteskader må erstattes med nye.
- Det må påregnes noe vedlikehold og at enkelte vinduer må skiftes ut.

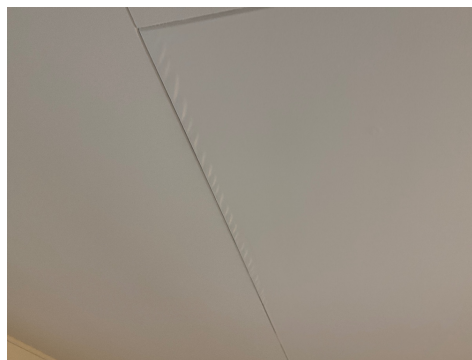
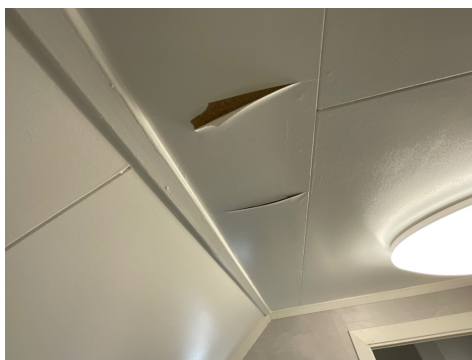
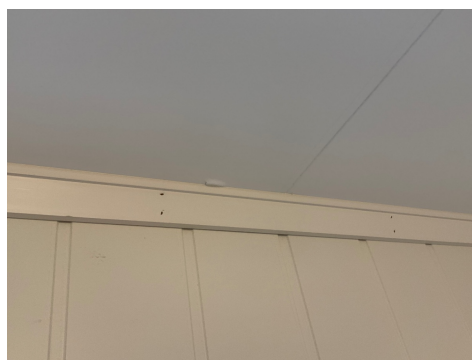
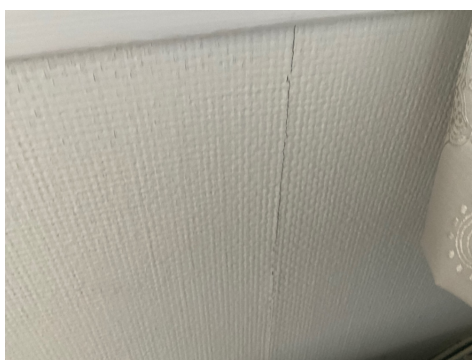
- Det er påvist skader på overflater.

Det er opplyst om høy fuktighet på yttervegg på soverom i forrige tilstandsrapport. Uvisst hvor. Yttervegger var vesentlige tildekket av møbler ved befaring.

Fuktighet antas å være kondensering mot yttervegg, nærmere undersøkelser anbefales.

- Gjennomføre ytterligere undersøkelser og foreta utbedring av skade.

Når boligen er tømt og ryddet, bør det foretas en helhetlig vurdering av overflatens tilstand/ slitasjegrad. Kostnader til nødvendige utbedring og ønsket standardheving må påregnes.

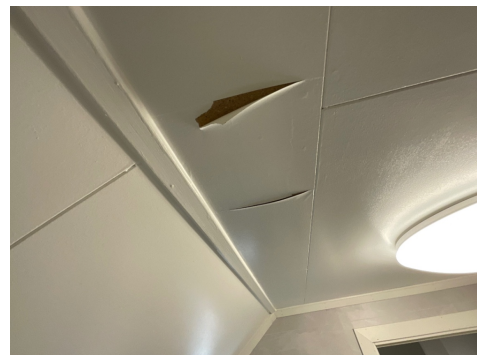
Det er påvist avvik i himling.

For å lukke avviket må skaden utbedres. Endelige kostnader vil avgjøres av ytterligere undersøkelser, og behov for utbedringer.

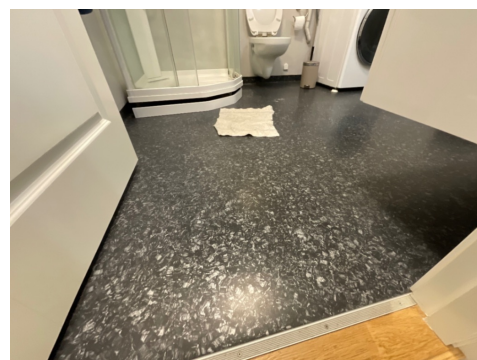
## ! TG 2 Overflater Gulv

- Til tross for avviket i fall/høydeforskjell til sluk, vil gulvet fortsatt kunne lede vann mot sluket, men med redusert effektivitet. Dette kan potensielt øke risikoen for vannansamling i enkelte områder av badet.

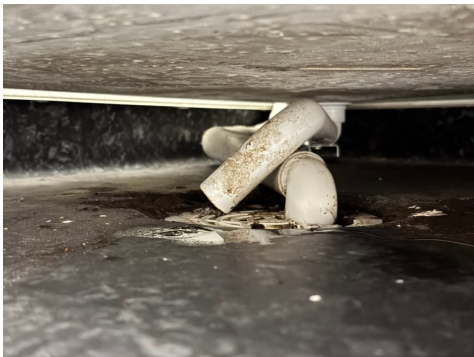
## ! TG 2 Sluk, membran og tettesjikt

- Tilgang til sluk må bedres både for inspeksjon og rengjøring.
- Når sluket har begrenset tilgang, er det vanskelig å rengjøre sluket og å inspisere den for å oppdage skader i membranen/fuger rundt sluket, som er avgjørende for å forhindre lekkasjer.

- Sluket må sjekkes og rengjøres jevnlig.
- Overvåk tilstanden jevnlig. For å få tilstandsgrad 0 eller 1 må slukløsningen skiftes ut og sannsynligvis må også membransjiktet skiftes/utbedres. Det er imidlertid vanskelig å si noe om tidspunktet for når dette er nødvendig.
- Eldre sluk av støpejern er ofte utsatt for rust som kan medføre lekkasjer. Eventuelle lekkasjer kan medføre fuktskader på tilliggende konstruksjoner.
- Eldre sluk av plast er ofte utsatt for lekkasjer og særlig i overganger. Eventuelle lekkasjer kan medføre fuktskader på tilliggende konstruksjoner.

Dusjkabinett må flyttes når sluket skal renses.

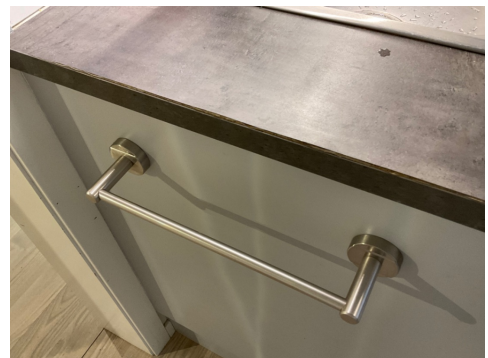
- Det er påvist at overflater har noe skader.

Det er påvist fuktsvelling på benkeplate.

- Det må foretas lokal utbedring.

Utbedring til ønsket tilstand og standard må påregnes.
