## EIERSKIFTERAPPORT™

## ENEBOLOG

Bustabrotet 6 , 5419 Fitjar

20.11.2025

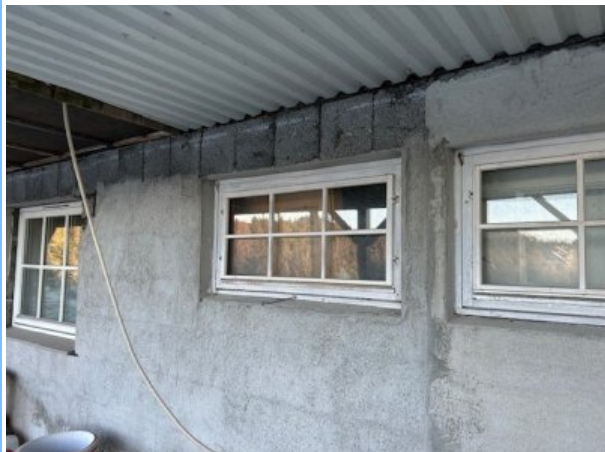
**1. Grunn og fundamenter****TG 3** 1.1 Byggegrunn, fundamenter, grunnmur, drenering og sikring mot vann og fuktighet

Det er påvist riss, sprekker eller skader på grunnmuren.

Det ble avdekket manglende puss flere steder på grunnmur.

| TAKSTMANNENS VURDERING VED TG3: | |
|---|---|
| | TG3 settes grunnet manglende utvendig puss på deler av grunnmur.<br>Dette kan føre til fuktinntrenging i mur og må utbedres snarest. |

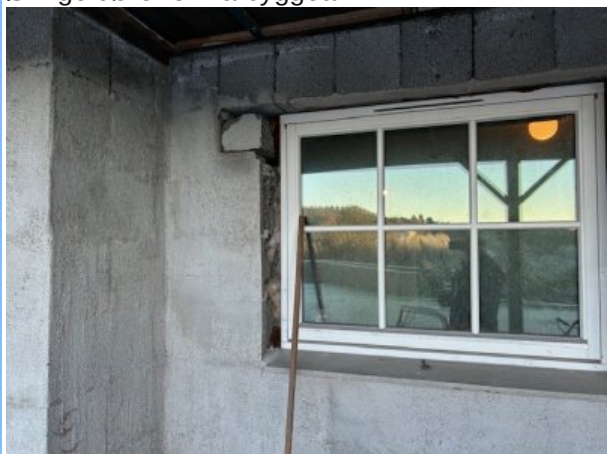
#### TG 3 3.1 Vinduer og ytterdører

Det er påvist avvik ved beslag, vannbord, omramming, karm eller ytre tetting.

**Merknader:** Nyere terrassedør på kjøkken.

Øvrige dører er fra byggeår.

| TAKSTMANNENS VURDERING VED TG3: | |
|---|---|
| | TG3 settes grunnet manglende fagmessig tetting rundt vindu i kjeller.<br>Dette kan føre til at fukt og skadedyr kommer inn i boligen.<br>Vinduene må tettes og listes før avviket kan lukkes. |

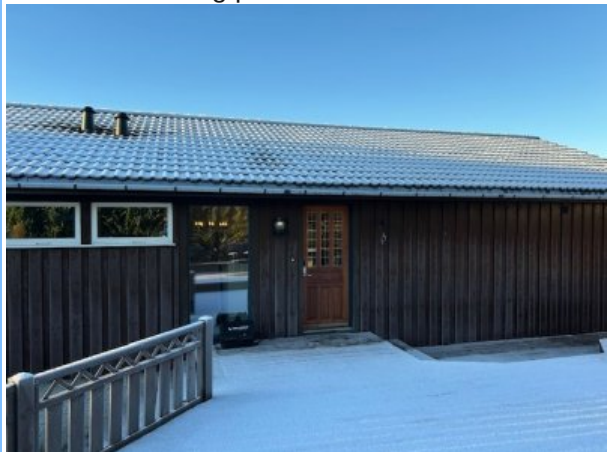
#### TG 2 4.1 Takkonstruksjon, takteking og skorstein over tak

Det gjøres oppmerksom på at det savnes snøfangere på takflaten over inngangsparti og terrasse. Viktig at takkonstruksjonen sikres for nedfall som kan føre til skade. Anbefaler at det monteres snøfangere.

**Merknader:** Betongtakstein har normalt en teknisk levetid på 40-50 år.

Krav til snøsikring på tak kom i TEK 10.

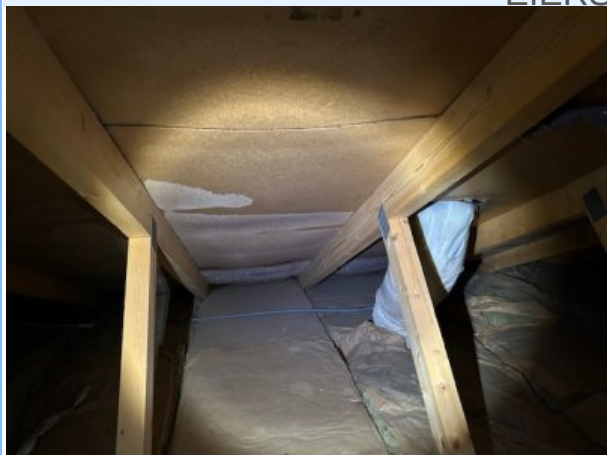
**TG iu** 4.2 Undertak, lekter og yttertekkning (taktekkingen)

Det er påvist lekkasjer, fuktskjolder, kondens og lignende ved piper, overganger, i bjelker eller takluker.

Dette har ført til kondens som fryser på undersiden av sutaket.

| TAKSTMANNENS VURDERING VED TG3: | |
|---|---|
| | TG3 settes grunnet manglende lufting av loftskonstruksjon.<br>Manglende lufting kan føre til kondens og fukt.<br>Anbefaler å etablere lufting i gesimser og i gavlevegger der dette er mulig. |

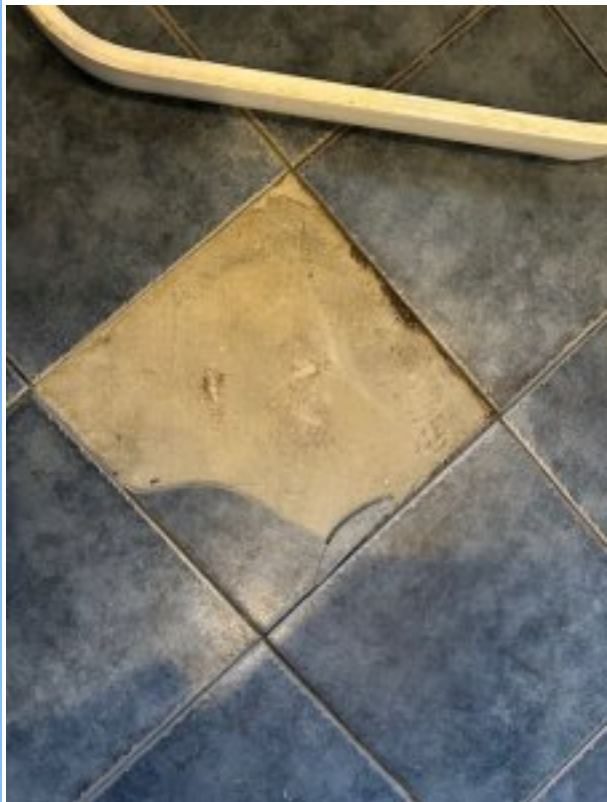
Det er påvist riss og sprekker.  
Det er påvist sprekker i fuger.  
Skjøter og underkant av plater på gulv er ikke inspisert.  
Det er påvist bom (hulrom) under fliser.  
Det er ikke påvist spor etter råteskade, muggvekst eller skadedyr.  
Det er ikke påvist tilfredsstillende fall til sluket.  
Terskel er vurdert som ikke tilfredsstillende.  
Det er ikke påvist knirk i gulvet.  
Det er ikke påvist tilfredsstillende høydeforskjell fra toppen av sluket til toppen av membranen ved dørterskelen.  
Det er påvist flekker eller andre skader.

Gulvflaten er dekket med fliser.  
Fall er kontrollert med laser.  
Det er ikke fall til sluk.  
Flere gulvfliser er løse og har sprekker.  
Terskel mangler spalte for tilluft.

| TAKSTMANNENS VURDERING VED TG3: | |
|---|---|
| | TG3 settes da det må etableres nytt gulv med fall til sluk og det er sprekker i flere fliser.<br>Manglende fall til sluk kan føre til oversvømmelse i boligen ved en vannlekkasje. |

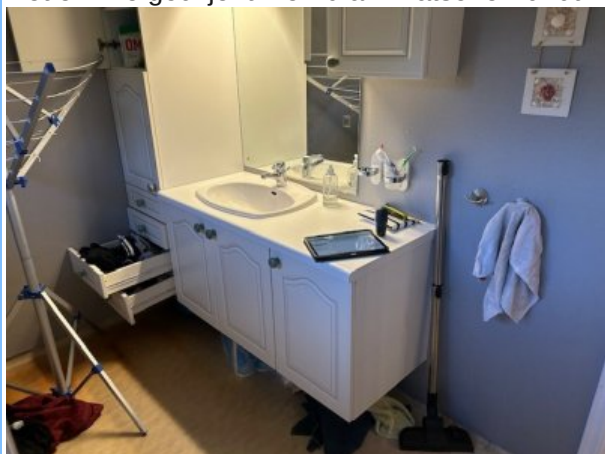
Det er ikke påvist riss og sprekker.  
Det er ikke påvist sprekker i fuger.  
Det er påvist avvik på skjøter og underkant av plater.  
Det er ikke påvist fuktskader eller spor etter skadedyr.  
Det er ventiler som kan åpnes.

**Merknader:** Det mangler tetting i underkant av veggplater.  
Det er ikke godkjent membran i våtsoner rundt vask.

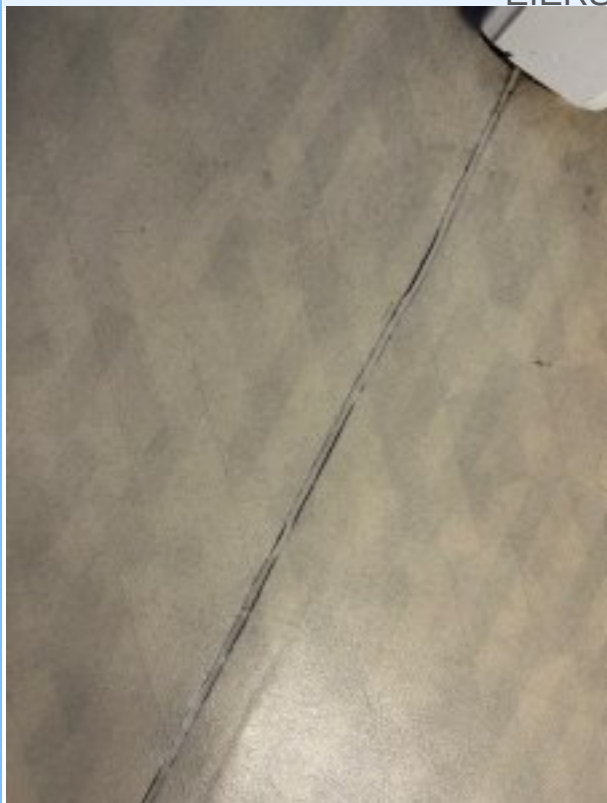
Det er påvist riss og sprekker.  
Det er påvist sprekker i fuger.  
Skjøter og underkant av plater på gulv er ikke inspisert.  
Det er ikke påvist spor etter råteskade, muggvekst eller skadedyr.  
Det er ikke påvist tilfredsstillende fall til sluket.  
Terskel er vurdert som tilfredsstillende.  
Det er ikke påvist knirk i gulvet.  
Det er ikke påvist tilfredsstillende høydeforskjell fra toppen av sluket til toppen av membranen ved dørterskelen.  
Det er påvist flekker eller andre skader.

**Merknader:** Det er sprekker i fugeskjøt på belegg.

| TAKSTMANNENS VURDERING VED TG3: | |
|---|---|
| | TG3 settes da det er avdekket utettheter i skjøt på belegget.<br>Utetthetene kan repareres men anbefaler å skifte gulvbelegg.<br>Lekkasje i gulvbelegg kan føre til skader i gulvkonstruksjonen under belegget. |

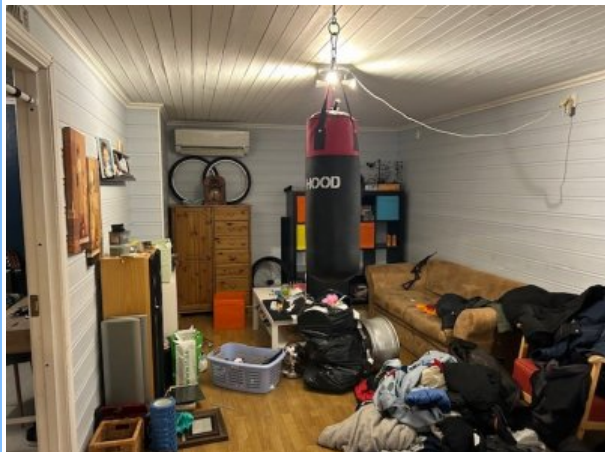
**TG 3** 9.1.3 Fuktmåling og ventilasjon

| TAKSTMANNENS VURDERING VED TG3: | |
|---|---|
| | TG3 settes da det mangler ventiler eller annen luftemulighet i kjellerstue.<br>Det må etableres veggventiler for at avviket kan lukkes. |
