Leilegheit i burettslag (i blokk)  
Koglehaugen 13  
5710 Skulestadmo

Dato: 22/04/2025

**VERDIBYGG<sup>AS</sup>**  
BYGG OG TAKSERING

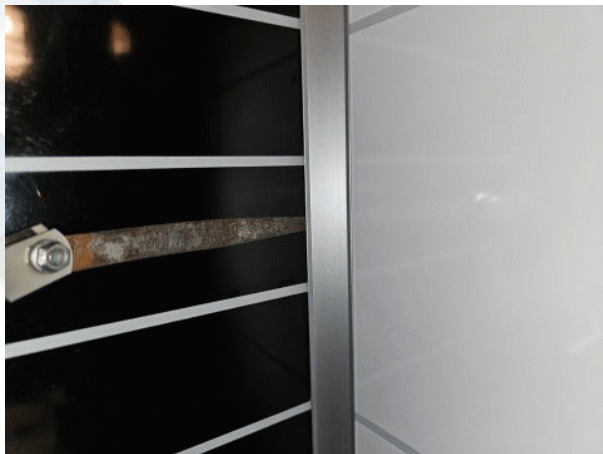
Ved visuell kontroll vart det avdekka fuktskjolde inne i vegg. Den var tørr på synfaringsdagen og kan stamme fra tidlegare lekkasje. Det kan tenkast at lekkasjen kjem frå gjennomføring for blandebatteri. anbefalar å halde det under tilsyn. Hullboring er gjennomført frå bod i området ved dusj. Forblendingslokket kan enkelt demonterast for framtidige undersøkingar.

**Merknader:** Bilete syner ventilblad som kan førast inn mellom hjørneprofil og baderomsplate. Det skal ikkje vera mogleg om plater er montert med tilstrekkelig silikon.

Punktet er vurdert til TG2 med bakgrunn i mangelfull silikon i hjørneprofiler på baderomsplater. Ved manglande silikon er det ein risiko for at det kan trekke fukt inn bak hjørneprofil som igjen kan trekke inn i baderomsplater. Konsekvens av dette kan vera lekkasje/fuktskader i konstruksjonen.

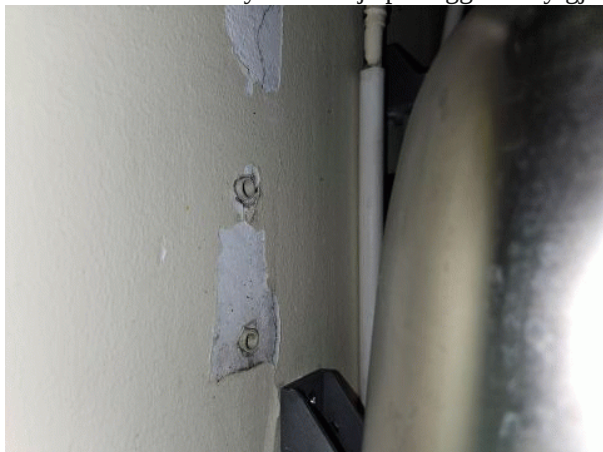
### TG 2 1.2.1 Overflate vegger og himling

Overflater er truleg frå byggeår. Elde og slitasje er registrert. Sprekker i overgang frå vegg til tak er registrert.

Med bakgrunn i elde og slitasje vert overflate tak og vegg vurdert til TG2.

**Merknader:** Bilete syner slitasje på vegg som fylgjer av utskifting av vask.

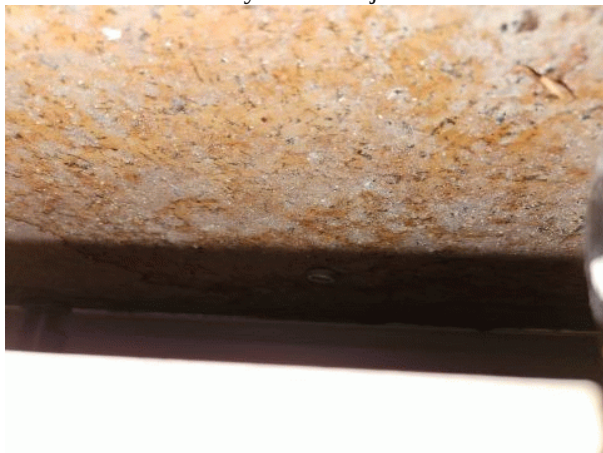
På golv under benkeskap for vask er det registrert ei fuktskjold. Det er ikkje registrert lekkasjar på synfaringsdagen.

Ukjent opphav. Golv er ikkje fuktig på synfaringsdagen.

**Merknader:** Bilete syner fuktskjold under benkeskap ved vask på kjøkken.

Kjøkken er vurdert til TG2 med bakgrunn i usikkerheit rundt fuktskjolde under benkeskap til vask. Anbefalar å få det ytterligare undersøkt av rørleggar og eventuelt få montert automatisk lekkasjestopp.
