# Tilstandsrapport

Fritidsbolig

Liastølvegen 64, 2967 LOMEN

Befaringsdato: 28.01.2026

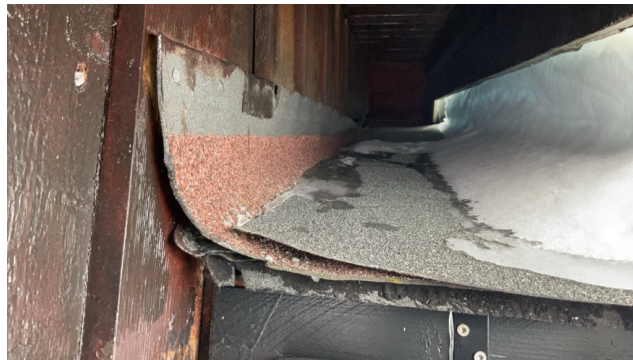
Opplyst om lekkasje på tekking med utettheter rundt spiker ifølge eier, lokalt utbedret.

Flere lag av tekking ikke tilstrekkelig innfesting eller overgang vegg

Taktekkingen og undertaket bør skiftes for å unngå lekkasjer og påfølgende skader på underliggende konstruksjoner. Vindskiene bør også utbedres / skiftes for å hindre videre skadeutvikling.

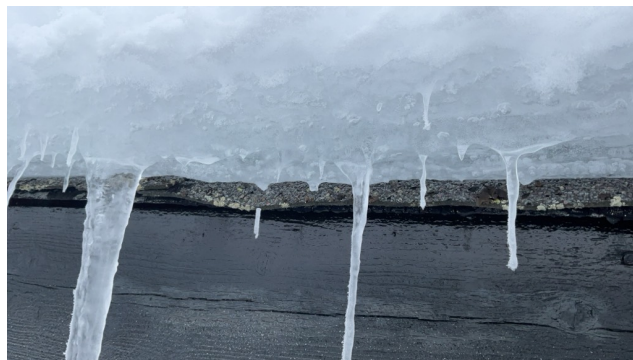
Registrert forhold ved takfot at takteking må skiftes, der også is forårsaker slitasje

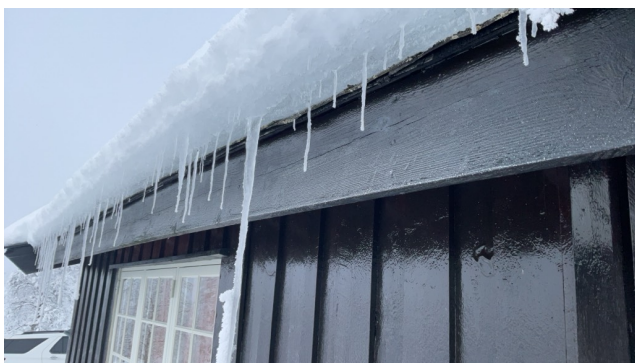
Manglende tiltak kan føre til vannskader på grunnmur og fasade.

Manglende takrenner, kondens på konstruksjon og fare for fuktinnsig

Det bør etableres forkantbeslag og takrenner for å sikre tilfredsstillende bortledning av takvann vekk fra bygningskroppen, samt montere snøfanger i gangsonen.

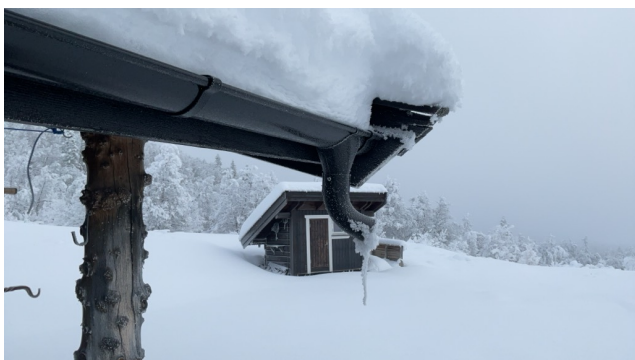
Manglende bortledning av takvann

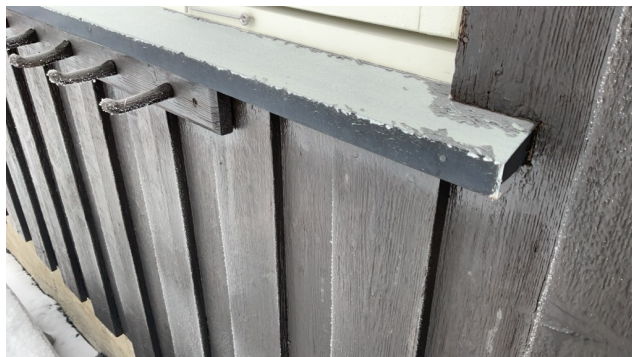
Vedlikeholdsbehov av vannbrett

Det bør foretas en gjennomgang av områder med glipper i lusing/musetetting for å tette åpninger og hindre inntrenging av skadedyr, ukjent tilstand i lukkede konstruksjon og måp hensyntas.

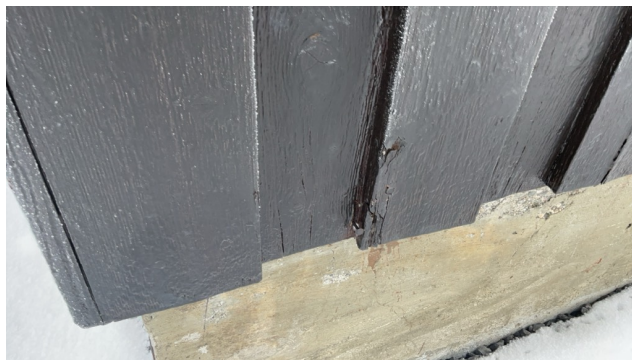
Vedlikeholdsbehov

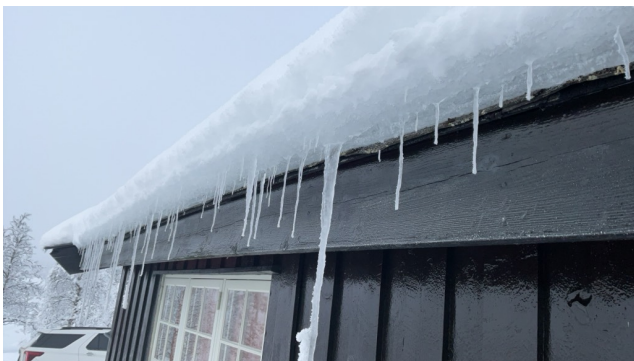
Det er registrert synlige fuktskjolder på enkelte sperrer og i himlingen. Fra utvendig takfot ble det observert is, noe som indikerer kondensproblematikk i konstruksjonen.

Is og kondens på takkonstruksjonen

Det bør etableres bedre isolering og lufting av takkonstruksjonen for å redusere risikoen for kondens, isdannelse og fuktskader.

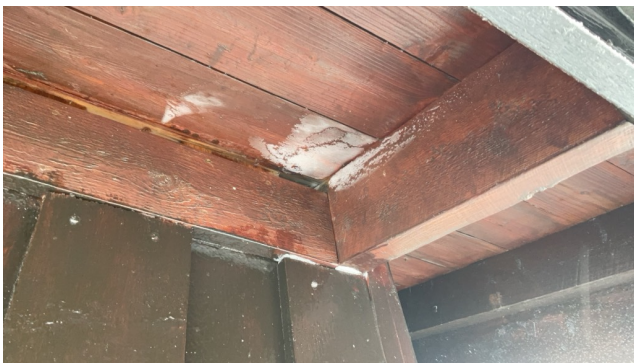
Luftlekkasje fra takkonstruksjon

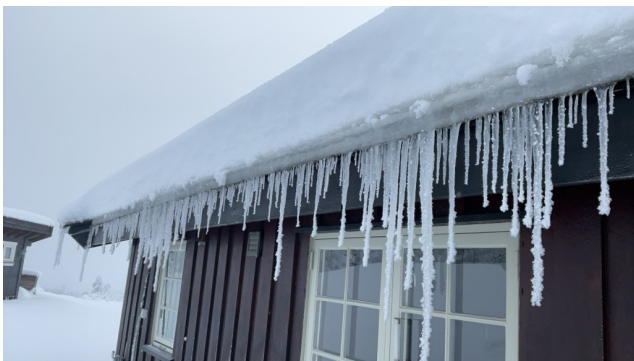
Is/kondens på begge sider av konstruksjonen

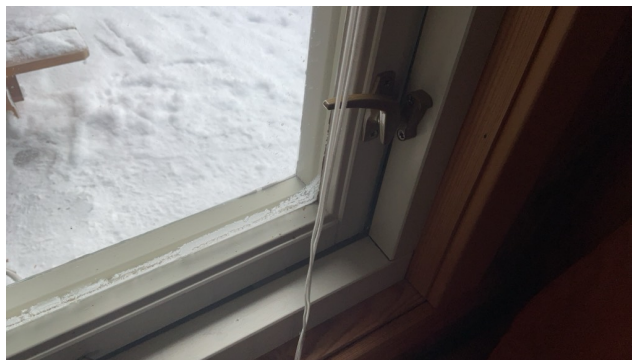
Vinduer er funksjonstestet ved stikkprøver, men det er enkelte vinduer som er vanskelig å åpne / lukke og avvik på vindu er registrert i stue.

Vindu tar i karm

Vinduer som er vanskelige å åpne/lukke må justeres/utbedres for å sikre god funksjon og brukervennlighet. Men årsaksammenheng er setninger/skjevheter i bygning der tiltak av oppretting/fundamentering som er om, talt i annet punkt må utbedres før tiltak/justering av vindu. Det er fare for skade på vinduer om ikke tiltak foretas.

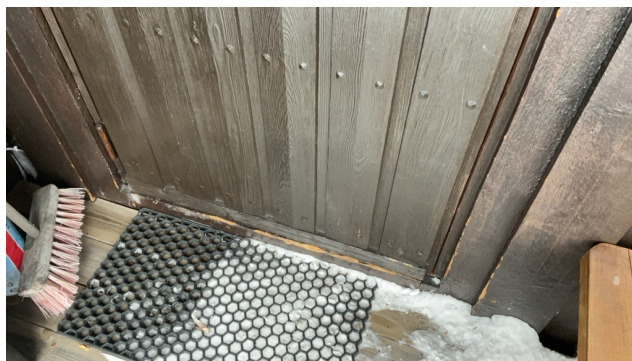
Slitasje

Ytterdøren bør justeres og utbedres for å sikre tetthet og funksjon, samt repareres for riper og slitasje. Låsemekanismen/håndtak bør byttes.

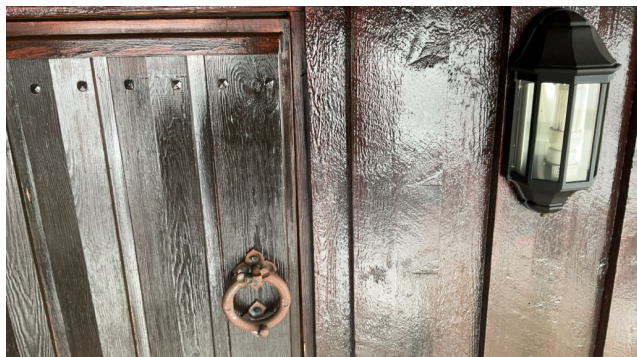
Skjevheter i dør mellom dørblad/karm der utettheter/luftlekkasjer i overgang

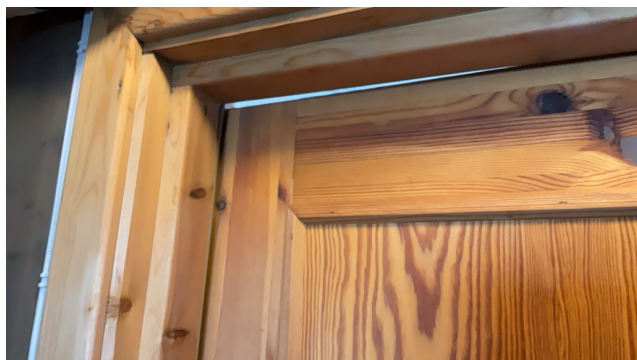
Utettheter mellom dørblad og karm

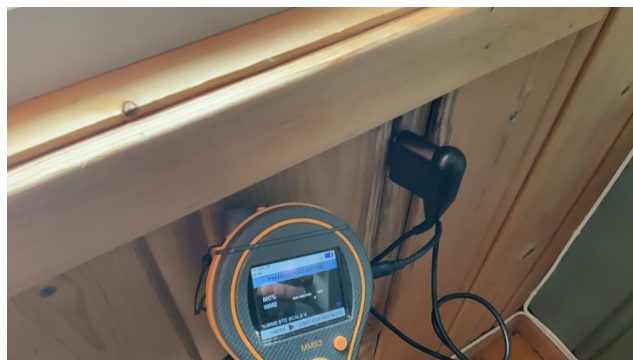
Det er stedvis fuktskjolder i himling, vegg og rundt pipestamme. Ved fuktmåling ble det ikke registrert fuktutslag.

Fuktskjolder på vegg ved vindu, ved fuktmåletaking var det ikke fuktutslag

Fuktskjolder i himling, vegg og rundt pipestamme bør følges opp med ytterligere undersøkelser for å avdekke eventuelle skjulte fuktskader, selv om det ikke ble målt fukt ved befaring.

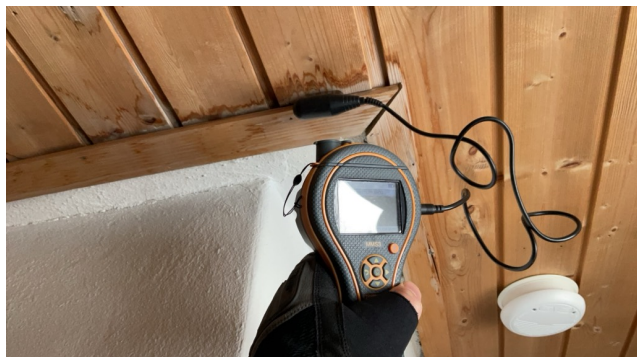
Fuktskjolder i himling ved pipestamme, ved fuktmåletaking var det ikke fuktutslag

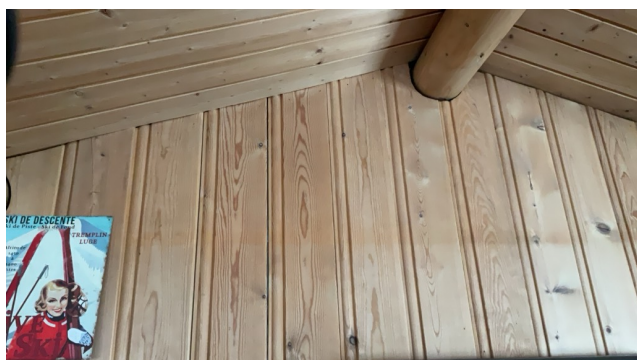
Glippe i skjøt not/fjør på trepanel vegg og synlig skjøtet kledning, glipper rundt åsgjennomføringer

Skjevheter også i vegger og himling, ved stikkprøvetaking av vegg utifra kjøkkenskap var det 6 cm loddavvik på 2,37 m høyde

Glipper i skjøter og rundt åsgjennomføringer bør tettes for å forhindre trekk, varmetap og mulig inntrenging av skadedyr.

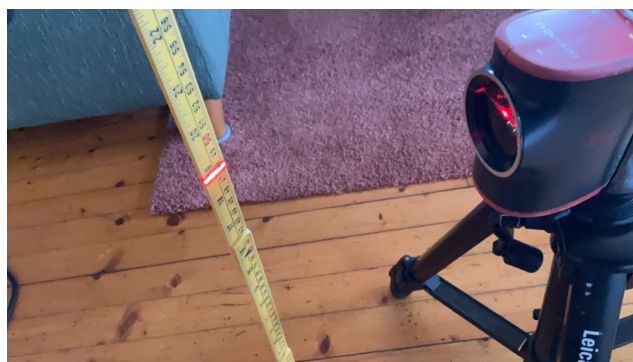
Gulvkonstruksjon er av trebjelkelag. Etasjeskille/gulv på grunn er overflatemålt med bruk av krysslaser målingene er gjort ved stikkprøver i enkelte rom). Målingene ble gjort i kjøkken og stue. Disse viser 60 mm avvik på 2,0 meter lengde som høyeste avvik og 100 mm i hele rommet.

- Målt høydeforskjell på over 20 mm innenfor en lengde på 2 meter. Tilstandsgrad 3 gis med bakgrunn i standardens krav til godkjente måleavvik.
- Målt høydeforskjell på over 30 mm gjennom hele rommet. Tilstandsgrad 3 gis med bakgrunn i standardens krav til godkjente måleavvik.

Målt høyde utifra laser er 48 cm

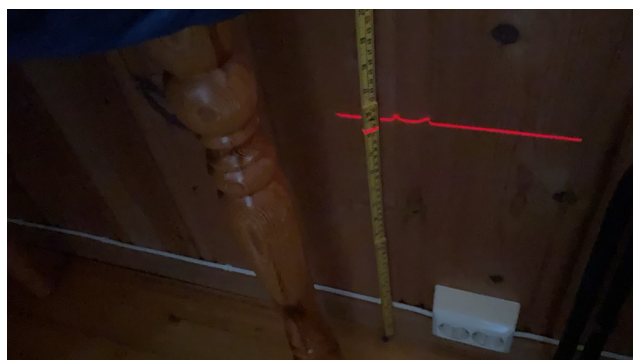
Målt høyde på 38 cm, avvik på 10 cm i rommet

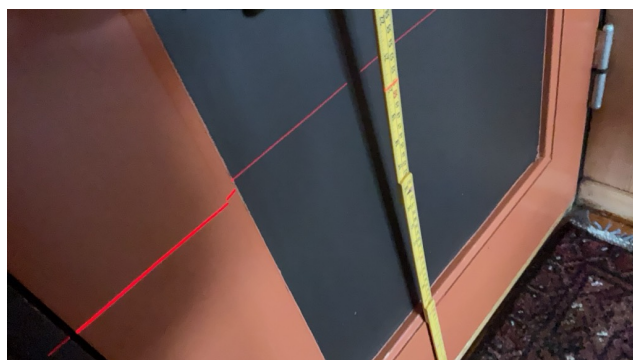
Høyde på 51 cm, avvik mellom 13 cm og 10 cm utifra middelhøyde

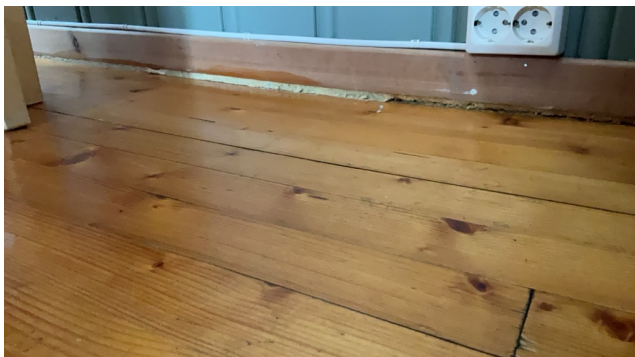
Det er registrert skjevheter i bygningen, som skyldes grunnforhold/fundamentering. Dette har ført til skjevheter i gulv, vegger og tak, samt stedvis glipper mellom gulv/gulvlist og utettheter i overgang mellom delevegg fra soverom til kjøkken som følgeskade av setningskader i bygningen. Oppretting må foretas.

Glipper mellom gulv og gulvlist

Skjevheter i bygningen og glipper mellom bygningsdeler bør rettes opp for å hindre videre setningsskader og sikre konstruksjonens stabilitet. Ubehandlete skjevheter kan føre til økte bygningsmessige skader over tid.

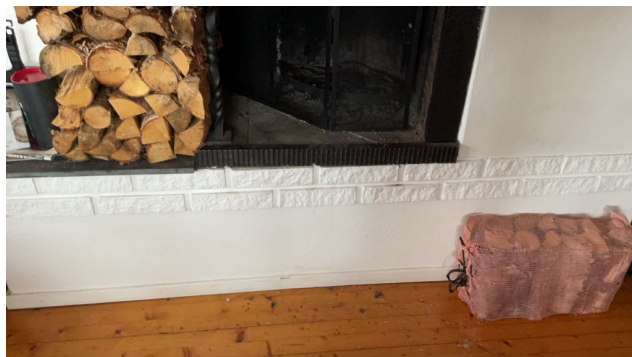
Manglende ubrennbar material på plate på gulv foran peis

Manglende plate på gulv under peis i stue, da avstanden fra grue til brennbart materiale på peisen er for kort i henhold til gjeldende krav. Det er påvist sprekk i pipe.

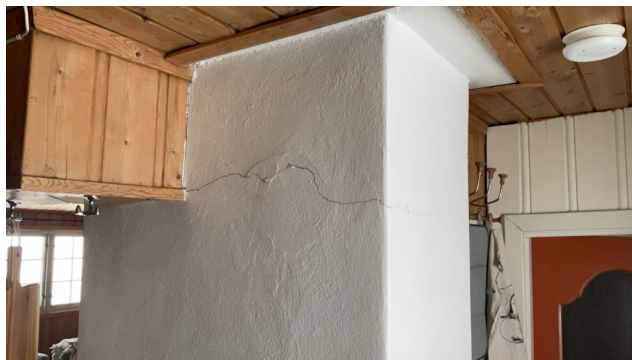
- Det er påvist sprekker og/eller riss i pipe.
- Ildfast plate mangler på gulvet under sotluke/feieluke på pipe.
- Mer enn halvparten av forventet brukstid er passert på pipe.

Sprekk i pipe

Sprekk i pipe må utbedres for å hindre røyk- og branngjennomgang, samt sikre trygg bruk av ildstedet og årsak er setning i bygg som må hensyntas.

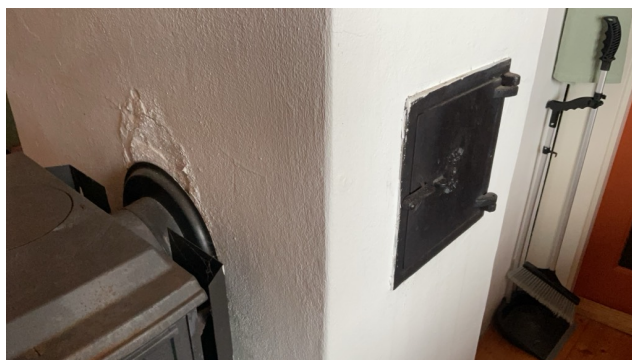
Ovnør og sotluke er plassert i lik høyde

Høyden på røykrøret fra ovnen bør justeres slik at det tilfredsstiller gjeldende forskriftskrav, for å sikre korrekt trekk og redusere risiko for røyklekkasje.

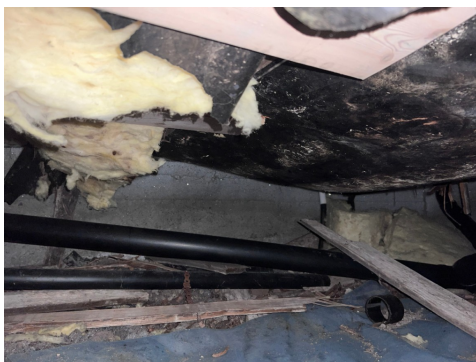
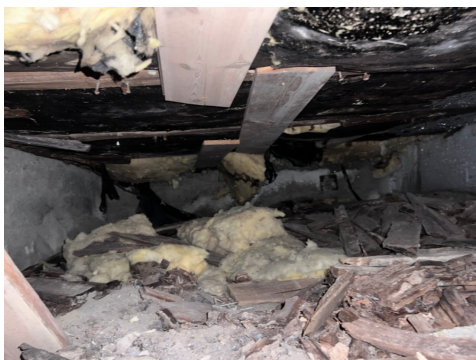
Fra luke i gulv på kjøkken ble det registrert manglende stubbeloft som var råten å lå på bakken og åpen isolasjon, synlig lå deler av isolasjon og stubbeloft nede på terreng der det var fukt i konstruksjonen. Det er råteskader i nedre del av bærekonstruksjonen og bør kontrolleres vegger/bunnsvill. Anbefaler nærmere undersøkelse og tiltak der avvik i omfang kan avdekkes. Som følge av skjevheter i gulvkonstruksjon bør gulvkonstruksjon i sin helhet renoveres. Under befaring ble det registrert mus/skadedyr i konstruksjonen og skader i gulvkonstruksjon, der kontroll av øvrige konstruksjoner i bygning bør foretas.

Skader i kryprom og gulvkonstruksjon

Det bør gjennomføres en grundig undersøkelse av krypkjelleren og tilstøtende konstruksjoner for å kartlegge omfanget av skader. Konstruksjonen og kryprom må renoveres i sin helhet og må foretas likt med oppretting av konstruksjonen/bygning omtalt i andre punkt.

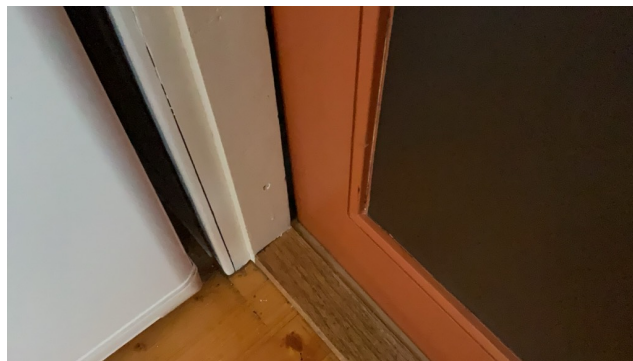
Innendør lar seg ikke lukke

Det bør foretas justering/utskifting av dører etter oppretting av bygning.

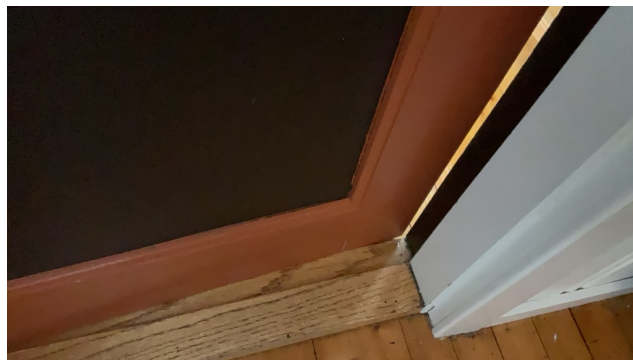
Tar i karm

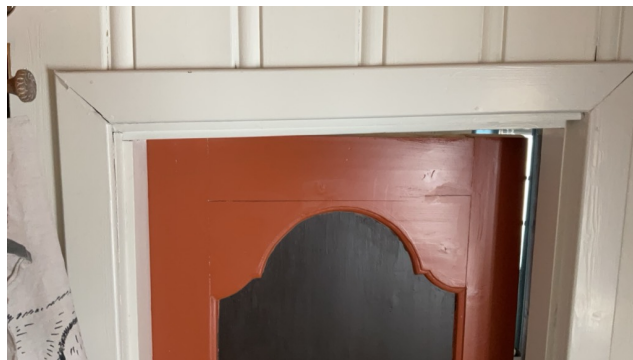
Skjevheter i mellom dørblad/karm som følge av setninger i bygning med glipper

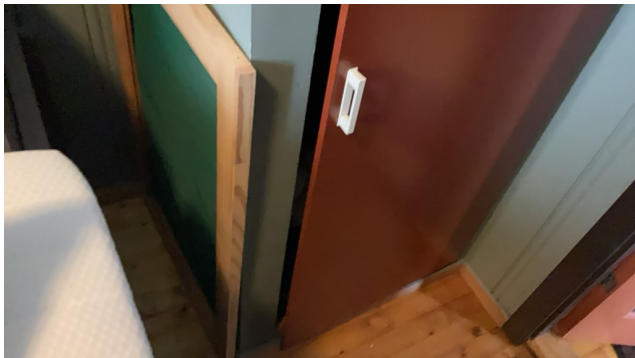
Manglende magnet og skjevhet i dør/bygning

Det bør monteres ny magnetlås og eventuelt justeres døren slik at den kan lukkes ordentlig.

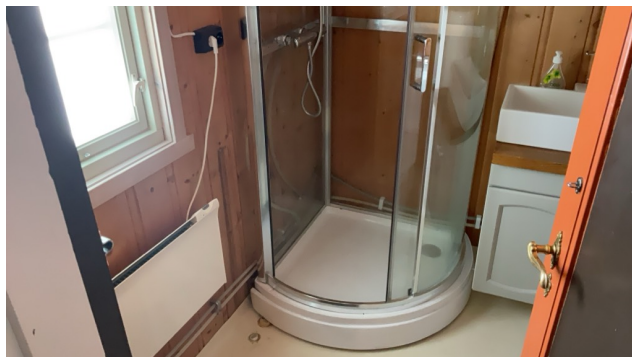
Manglende tettesjikt på vegg som omhandler våtsoner

- Våtrommet har behov for omfattende oppgraderinger. For å sikre en løsning som oppfyller gjeldende krav, bør tettesjikt, sluk og røropplegg oppgraderes og dokumenteres.
- Manglende oppgradering av våtrommet medfører høy risiko for at konstruksjonene ikke vil tåle vanlig bruk av vann eller lekkasjer. Selv om det er dusjkabinett, er det fortsatt en betydelig risiko for at våtrommets konstruksjoner ikke tåler lekkasjer. Dette kan føre til fuktskader på tilstøtende konstruksjoner.

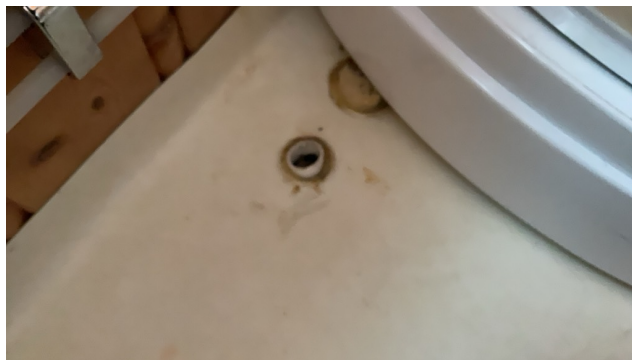
Åpent avløpsrør

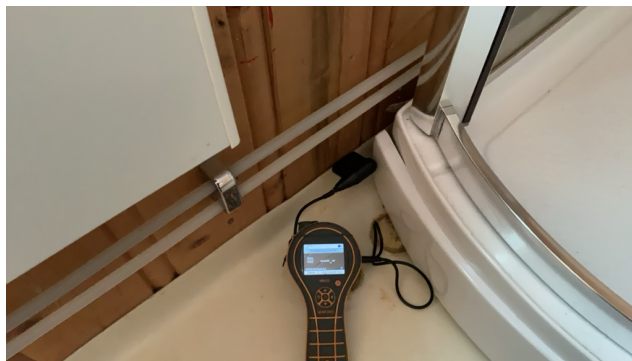
Fuktmåletaking av vegg med trepanel ble det ikke registrert fuktutslag med bruk av stikkpinner på 1 cm

Konstruksjoner må kontrolleres ved renovering av våtrom.

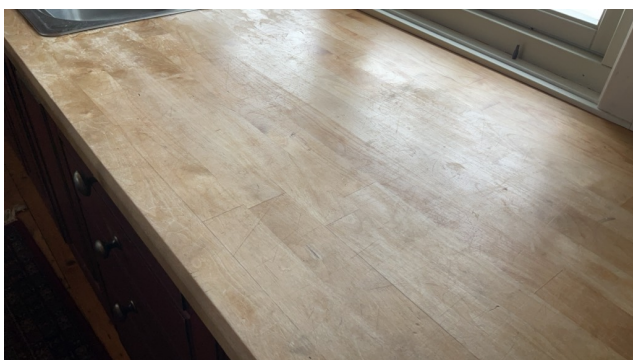
Slitasje på benkeplate, anbefales vedlikehold

- Påviste skader må utbedres.

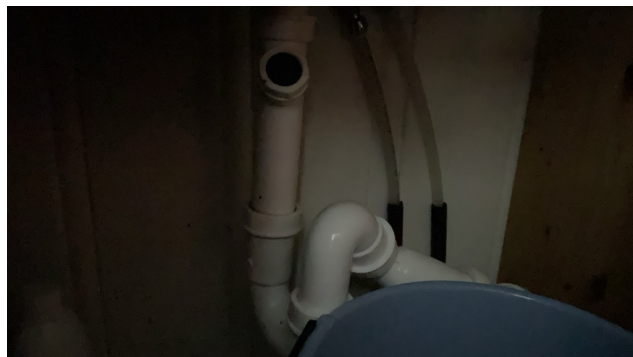
Vannrør er registrert montert åpent mot yttervegg. Dette medfører økt risiko for frost, og det anbefales å kontrollere isolasjon og varmetiltak for å redusere faren, vann må avstenges ved avreise og påsees tilstrekkelig varme i hytte for å unngå frost.

Etablert mot yttervegg

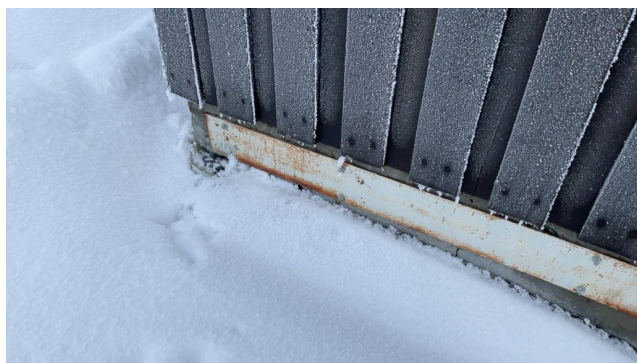
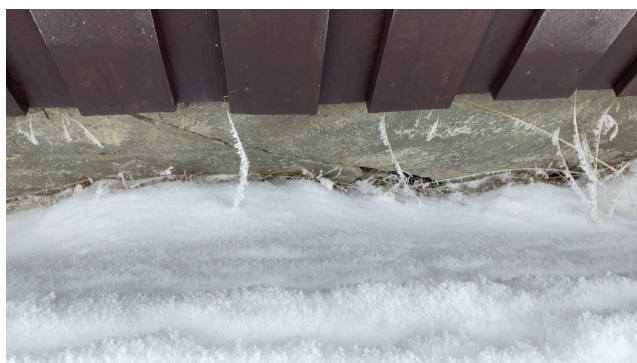
- Det er registrert setningsskader/store riss/sprekker.

Fundamentet er plassert direkte på terreng, noe som var vanlig på oppføringstidspunktet. Dette regnes som en risikokonstruksjon med hensyn til fuktpåkjenninger og bevegelser fra tele og setninger i grunnen. Slike forhold kan føre til skjevheter og skader på bygningen, slik det er registrert her.

Det bør gjennomføres nærmere undersøkelser av grunnmur og fundament når forholdene tillater det, for å avdekke omfanget av setningsskader og behov for utbedringer.

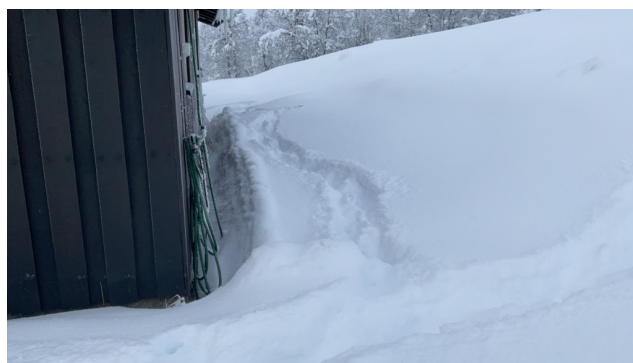
Terrengfall mot bygning

- Det bør foretas terrengjusteringer.
- Det bør foretas nærmere undersøkelser av tomta når den er snøfri.
