# Tilstandsrapport

Boligbygg med flere boenheter

Sigyns veg 18 , 2214 KONGSVINGER

Befaringsdato: 11.12.2025

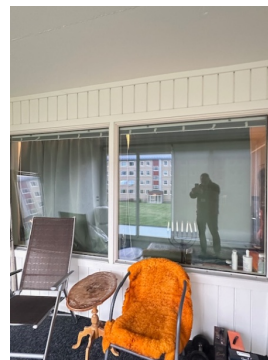
### ! TG 2 Vinduer

Vindu med 3-lags isolerglass m/utvendig aluminiumskappe og faste stue vinduer med 2-lags isolerglass.

Mere enn halvparten av forventet brukstid er oppbrukt på vinduer.

Dette er borettslagets ansvar og kostnader. For å få tilstandsgrad 0 eller 1 må vinduene skiftes ut, men tidspunktet for når dette er nødvendig er vanskelig å si noe om.

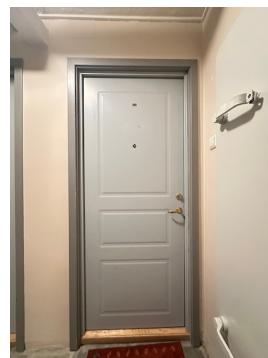
### ! TG 2 Dører

Inngangsdør (EI 30) med kikkehull fra 1998 og terrassedør med 2-lags isolerglass fra 1998

Mer enn halvparten av forventet brukstid er oppbrukt på terrassedør.

For å få tilstandsgrad 0 eller 1 må terrassedøren skiftes ut, men tidspunktet for når dette er nødvendig er vanskelig å si noe om. Det er borettslaget som evt. skifter dører - borettslaget tar også kostnaden.

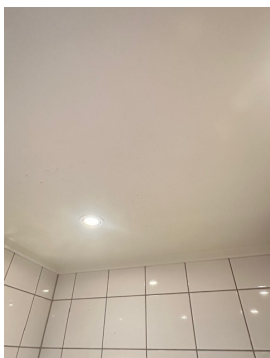
### ! TG 1 Overflater vegger og himling

Fliser på vegger og slett malt tak m/downlights.

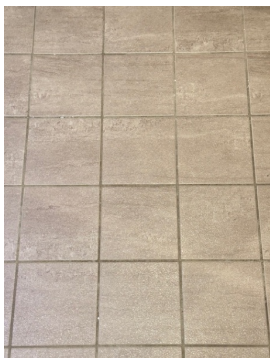
### ! TG 1 Overflater Gulv

Gulvfliser med varme. Høydeforskjell på gulv fra dørterskel til topp slukrist er 55 mm.

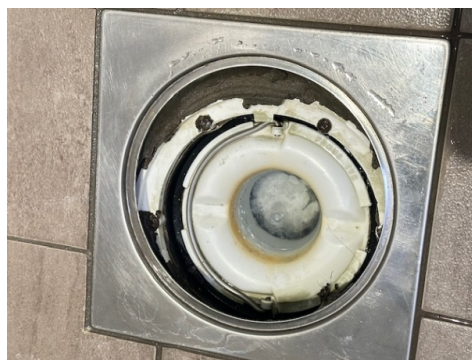
### ! TG 1 Sluk, membran og tettesjikt

Plastsluk med klemring. Smøremembran på gulv og vegger.

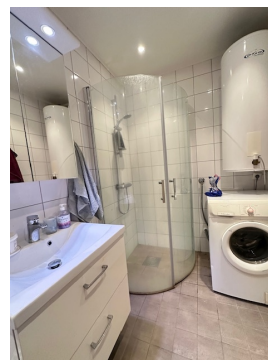
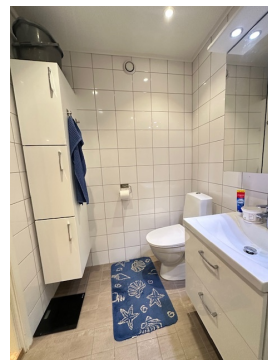
### ! TG 1 Sanitærutstyr og innredning

Benk med heldekkende porselensvask, overskap m/speildører og overlys, høyskap, frittstående klosett, dusjhjørne m/2 glassdører, opplegg for vaskemaskin. 150 l varmtvannsbereder. Mekanisk avtrekk.

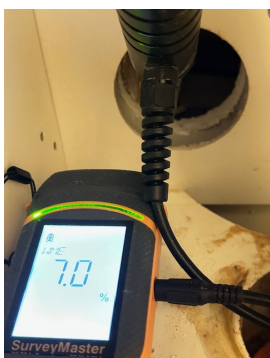
### ! TG 1 Tilliggende konstruksjoner våtrom

Det er boret hull i vegg. Fuktmåling med pigger inne i vegg - mot bad/vaskerom. Det påvises ikke fukt over normalen.

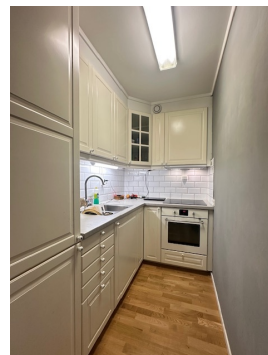
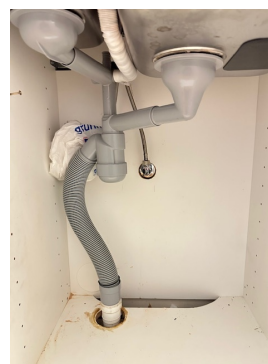
### ! TG 1 Overflater og innredning

Takhøy kjøkkeninnredning fra 2018. Melaminbelagte skrog. Lakkerte fyllingsdører og fronter. En overskapsdør m/sprosseglass. Et høyskap. Laminat benkeplate med underlimt dobbel oppvaskkum m/1-greps blandebatteri. Fliser mellom benk og overskap. Innebygget platetopp, stekeovn og kjøle/fryseskap. Ventilator over platetopp. Komfyrvakt.

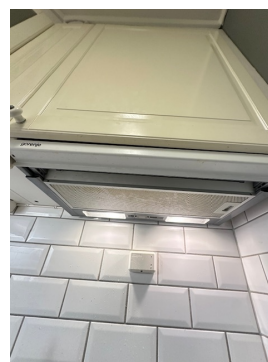
### ! TG 1 Avtrekk

Ventilator over platetopp.

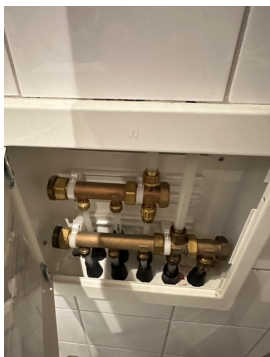
### ! TG 1 Vannledninger

Vannrør i rør i rør system på hele anlegget.

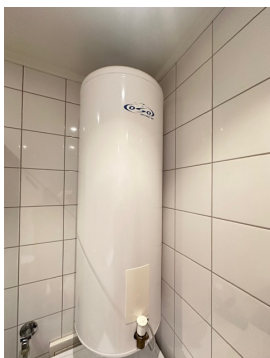
## ! TG 1 Varmtvannstank

Ca 150 l varmtvannsbereder fra 2018 , plassert i bad/vaskerom.

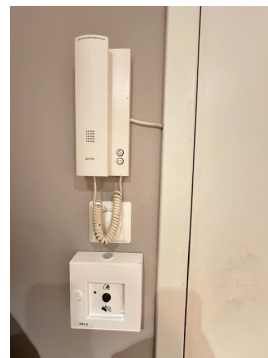
## ! TG 1 Andre installasjoner

Leiligheten har panelovner og elektrisk varmekabler i gulv på bad/vaskerom. Porttelefon til felles inngangsdør

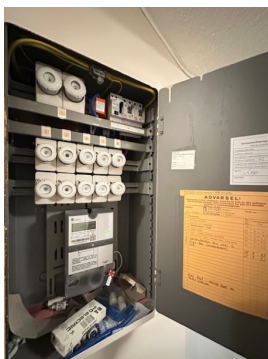
## ! TG 2 Elektrisk anlegg

Sikringsskap med skrusikringer og tre automatsikring. Ny strømmåler. Skjult anlegg. T-We TV og bredbånd.

12. Foreta en helhetsvurdering av det elektriske anlegget, dets alder, allmenne tilstand og fare for liv og helse. Bør det elektriske anlegget ha en utvidet el-kontroll?

**Ja El. anlegg bør sjekkes av elektromontør.**

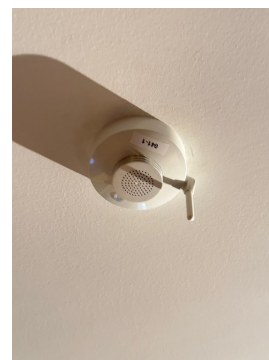
**! TG 0 Utstyr for varsling og slukking av brann**

Brannslukker og seriekoblet røykvarsler i leiligheten.
