# Tilstandsrapport

Boligbygg med flere boenheter

Sigyns veg 18 , 2214 KONGSVINGER

Befaringsdato: 11.12.2025

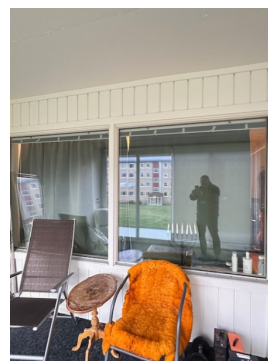
### ! TG 2 Vinduer

Vindu med 3-lags isolerglass m/utvendig aluminiumskappe og faste stue vinduer med 2-lags isolerglass.

Mere enn halvparten av forventet brukstid er oppbrukt på vinduer.

Dette er borettslagets ansvar og kostnader. For å få tilstandsgrad 0 eller 1 må vinduene skiftes ut, men tidspunktet for når dette er nødvendig er vanskelig å si noe om.

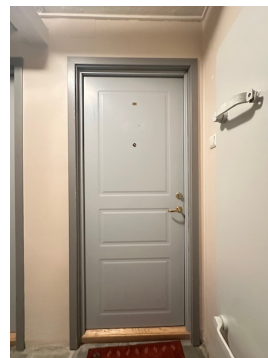
### ! TG 2 Dører

Inngangsdør (EI 30) med kikkehull fra 1998 og terrassedør med 2-lags isolerglass fra 1998

Mer enn halvparten av forventet brukstid er oppbrukt på terrassedør.

For å få tilstandsgrad 0 eller 1 må terrassedøren skiftes ut, men tidspunktet for når dette er nødvendig er vanskelig å si noe om. Det er borettslaget som evt. skifter dører - borettslaget tar også kostnaden.

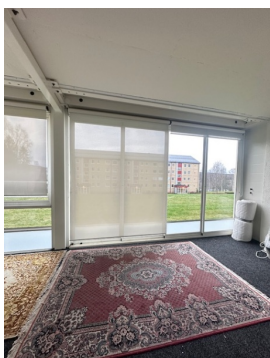
## TG 1 Balkonger, terrasser og rom under balkonger

Innglasset terrasse i betong og stålkonstruksjoner med skyve vinduer og dører. Filtteppe på gulv.  
Rullgardiner.

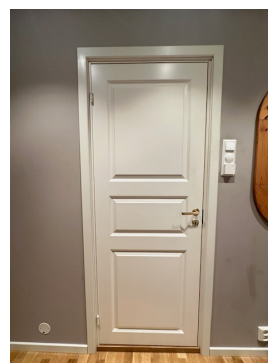
### TG 1 Innvendige dører

Formpresset dører fra 2014.

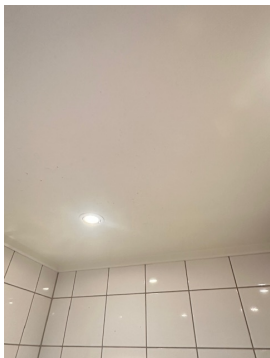
### ! TG 1 Overflater vegger og himling

Fliser på vegger og slett malt tak m/downlights.

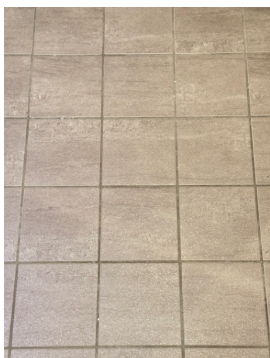
### ! TG 1 Overflater Gulv

Gulvfliser med varme. Høydeforskjell på gulv fra dørterskel til topp slukrist er 55 mm. Generelt skal det kommenteres om fliser, at ved normal liming er det mangelfull fylling av lim under 10-20% av fliser og bom i deler/hele fliser kan forekomme.

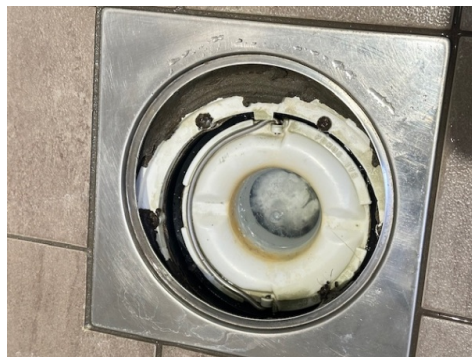
### ! TG 1 Sluk, membran og tettesjikt

Plastsluk med klemring. Smøremembran på gulv og vegger.

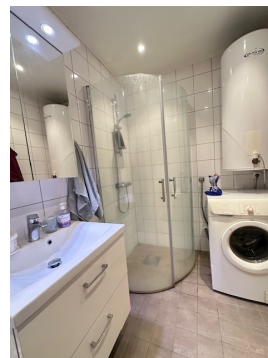
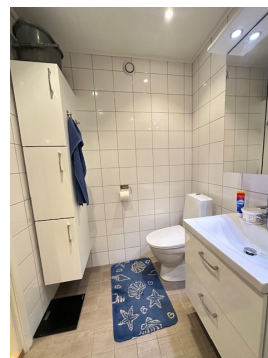
### ! TG 1 Sanitærutstyr og innredning

Benk med heldekkende porselensvask, overskap m/speildører og overlys, høyskap, frittstående klosett, dusjhjørne m/2 glassdører, opplegg for vaskemaskin. 150 l varmtvannsbereder. Mekanisk avtrekk.

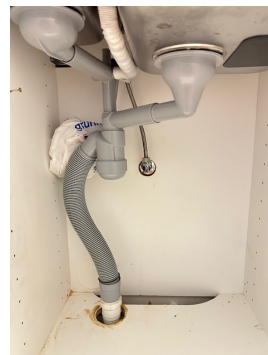
### ! TG 1 Tilliggende konstruksjoner våtrom

Det er boret hull i vegg. Fuktmåling med pigger inne i vegg - mot bad/vaskerom. Det påvises ikke fukt over normalen.

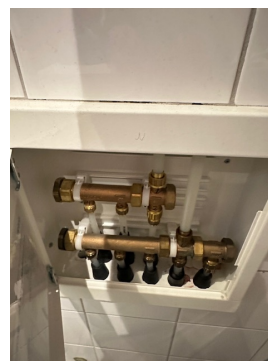
### ! TG 1 Vannledninger

Vannrør i rør i rør system på hele anlegget.

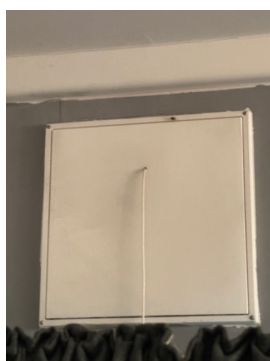
## TG 1 Ventilasjon

Ventilasjon gjennom veggventiler og vinduer som kan åpnes. Mekanisk avtrekk på bad/vaskerom og kjøkken via luftpipe. Ventilator over platetopp på kjøkken.

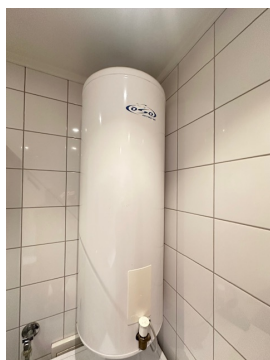
## TG 1 Varmtvannstank

Ca 150 l varmtvannsbereider fra 2018 , plassert i bad/vaskerom.

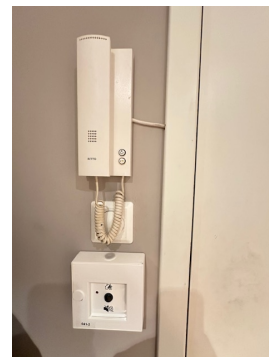
## TG 1 Andre installasjoner

Leiligheten har panelovner og elektrisk varmekabler i gulv på bad/vaskerom. Porttelefon til felles inngangsdør

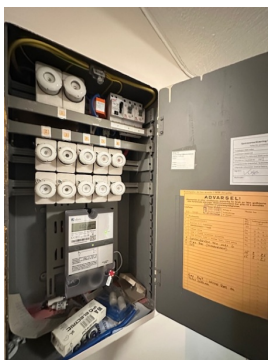
## TG 2 Elektrisk anlegg

Sikringsskap med skrusikringer og tre automatsikring. Ny strømmåler. Skjult anlegg. T-We TV og bredbånd.

12. Foreta en helhetsvurdering av det elektriske anlegget, dets alder, allmenne tilstand og fare for liv og helse. Bør det elektriske anlegget ha en utvidet el-kontroll?

**Ja El. anlegg bør sjekkes av elektromontør.**

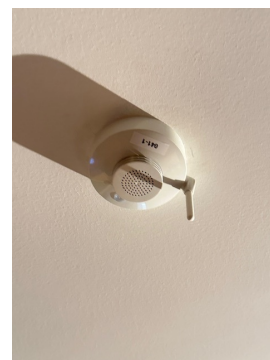
**TG 0 Utstyr for varsling og slukking av brann**

Brannslukker og seriekoblet røykvarslere i leiligheten.
