# Tilstandsrapport

Enebolig

Østerdalen 9 , 5305 FLORVÅG

Rapportdato: 13.03.2026

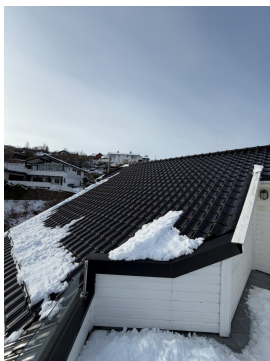
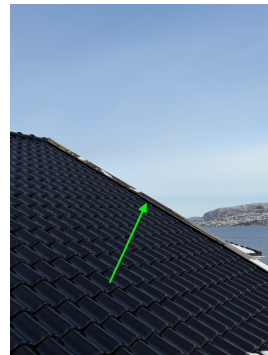
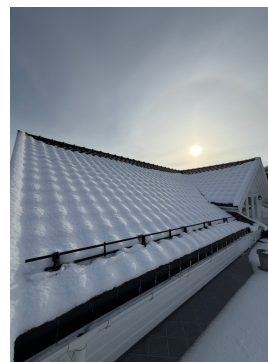
Enkelte dekkbord på taket har behov for normalt vedlikehold som maling eller utskiftning.

Dekkbord på tak er særlig utsatt.

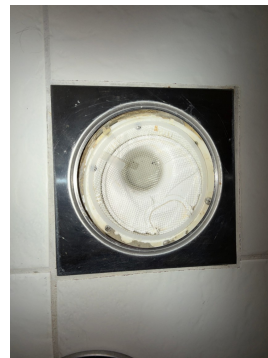
### LOFT > BAD - 6.3M2

- Det er ikke påvist tilfredsstillende løsning for å synliggjøre lekkasje fra innebygget sistene.

Uten dreneringsløsning/lekkasjesikring kan lekkasje på den innebygde sistene pågå over lang tid uten å bli oppdaget.

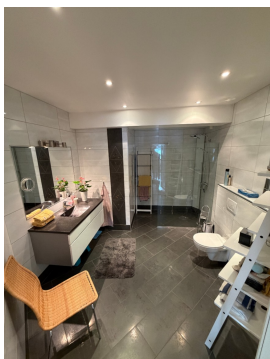
## HOVEDETASJE > BAD - 9.1M2

- Det er påvist sprekker i fliser.

- Skadet flis er i et område hvor den kun utgjør et estetisk avvik.

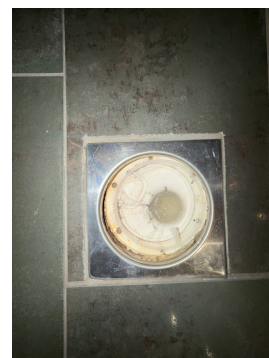
## HOVEDETASJE > BAD - 9.1M2

- Det er ikke påvist tilfredsstillende løsning for å synliggjøre lekkasje fra innebygget systerne.

Uten dreneringsløsning/lekkasjesikring kan lekkasje på den innebygde systerne pågå over lang tid uten å bli oppdaget.

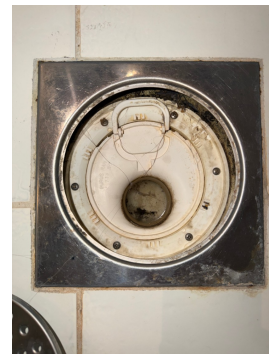
## KJELLER > BAD - 5.9M2

- Det er ikke påvist tilfredsstillende løsning for å synliggjøre lekkasje fra innebygget sisterner.

Uten dreneringsløsning/lekkasjesikring kan lekkasje på den innebygde sisterner pågå over lang tid uten å bli oppdaget.

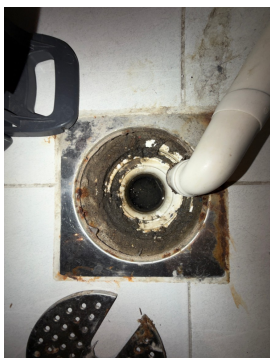
## KJELLER > VASKEROM - 6M2

- Det er ikke påvist tilfredsstillende løsning for å synliggjøre lekkasje fra innebygget sistene.

Uten dreneringsløsning/lekkasjesikring kan lekkasje på den innebygde sistene pågå over lang tid uten å bli oppdaget.

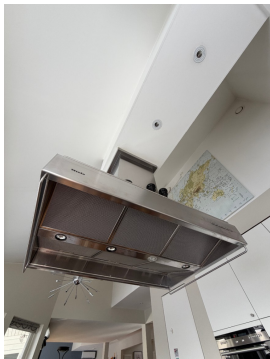
KJELLER > STUE/KJØKKEN - 66.1M2

Det mangler en skapdør på hjørneskap.  
Fuktskader i overflater på benkeplate rundt vask.  
Folie på enkelte fronter har løsnet.

Det må påberegnes tiltak som:  
Montering av skapdør  
Sliping og lakking av benkeplate eller utskiftning.  
Utskiftning av enkelte fronter.

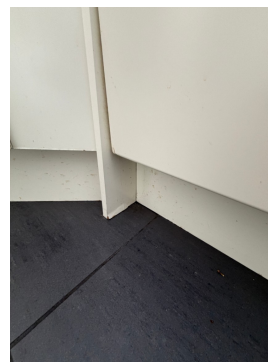
Mindre skade på en dekkside.
