# Tilstandsrapport

Enebolig

Østerdalen 9 , 5305 FLORVÅG

Befaringsdato: 19.02.2026

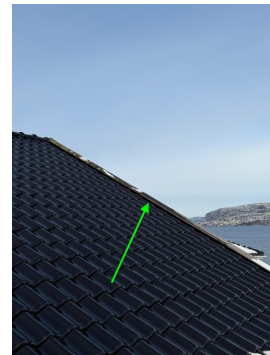
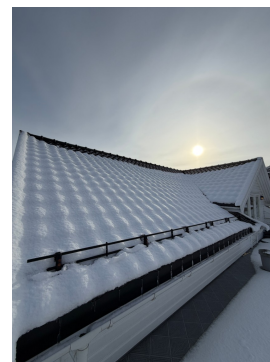
Enkelte dekkbord på taket har behov for normalt vedlikehold som maling eller utskiftning.

Dekkbord på tak er særlig utsatt.

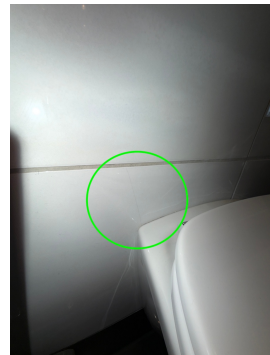
### ! TG 2 Overflater vegger og himling

- Det er påvist sprekker i fliser.

- Skadet flis er i et område hvor den kun utgjør et estetisk avvik.

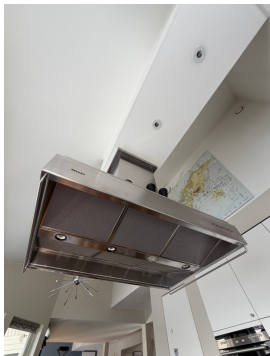
## TG 2 Overflater og innredning

Fuktskader i overflater på benkeplate rundt vask.  
Folie på enkelte fronter har løsnet.

Sliping og lakking av benkeplate eller utskiftning.  
Utskiftning av enkelte fronter.

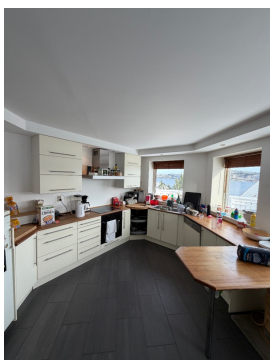
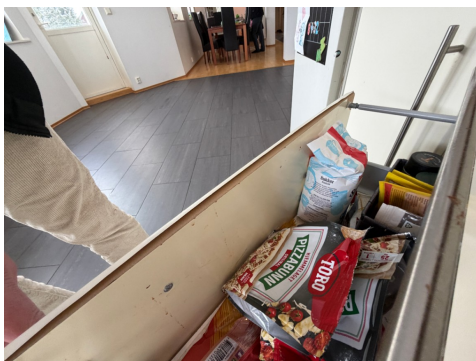
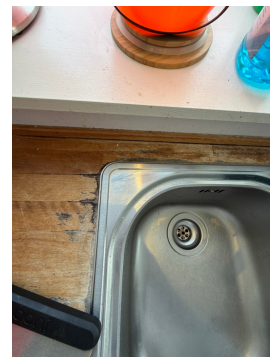
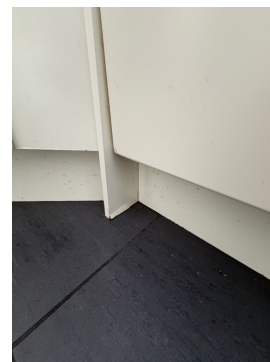
Mindre skade på en dekkside.
