Tilstandsrapport

Enebolig

Gardermovegen 121 , 2030 NANNESTAD

Befaringsdato: 16.04.2026

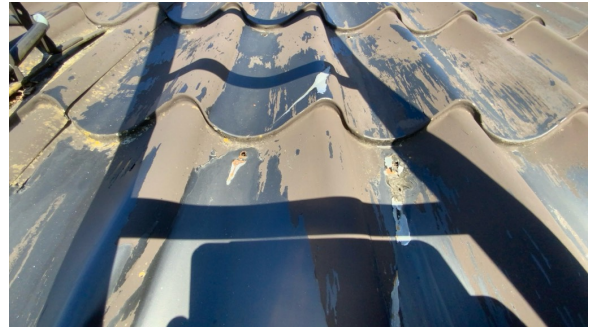
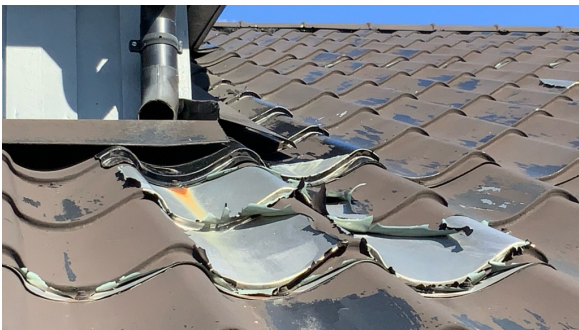
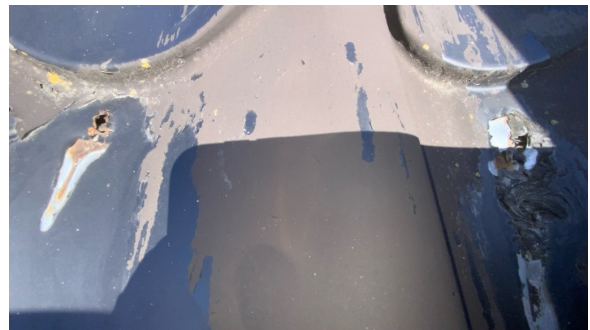
Det er synlig avflassing av lakk på takplatene. Det er rusthull etter innfesting av takplatene.

Synlig avfalssing av lakk på takplater.

Det bør utføres utbedring av avflassing og rusthull på takplatene for å hindre videre korrosjon og lekkasjer. Dersom tiltak ikke iverksettes, øker risikoen for vanninntrenging og følgeskader på underliggende konstruksjoner.

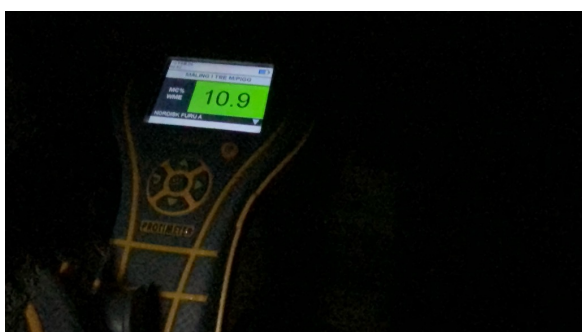
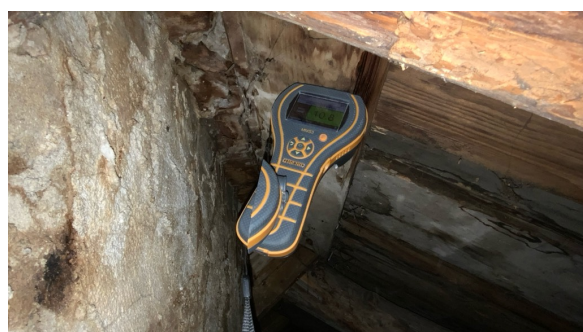
- Det er begrenset/dårlig ventilering av takkonstruksjonen.
- Det er påvist fuktskjolder/skader i takkonstruksjonen.
- Det er registrert symptom på aktivitet fra skadedyr.

- Konstruksjonene må sikres mot råte, sopp og skadedyr.
- Lufting/ventilering bør forbedres.

Det bør etableres bedre ventilering av takkonstruksjonen, spesielt ut mot raft, for å redusere risiko for kondens og fuktskader. Det anbefales å montere musesperre med netting eller lignende for å hindre skadedyr i å komme inn på loftet. Manglende eller utilstrekkelig ventilering og skadedyrtilgang kan føre til ytterligere fuktskader, råte og redusert levetid på takkonstruksjonen.

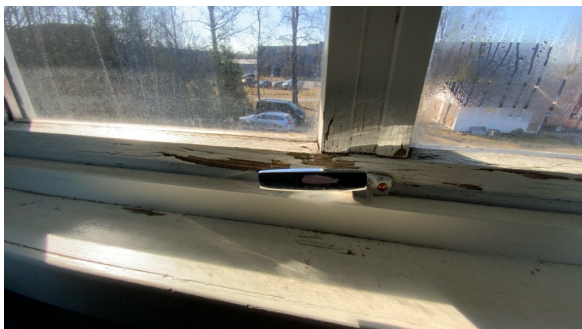
TG 3 Vinduer - 2

- Det er påvist at enkelte vinduer er vanskelig å åpne/lukke.
- Karmene i vinduer er slitte og det er sprekker i treverket.

Vindu bør utbedres eller skiftes ut for å sikre funksjonalitet og forhindre ytterligere forringelse av treverket. Dersom tiltak ikke gjennomføres, kan det oppstå økt risiko for trekk, varmetap, fuktskader.

Kostnadsestimat: Under 20 000

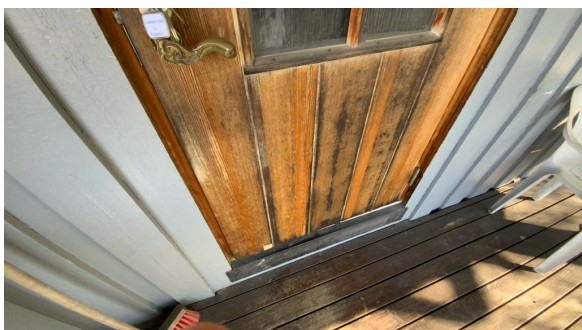
TG 2 Dører - 2

- Karmene i dører er værslitte utvendig og det er sprekker i treverket.

- Det må foretas lokal utbedring.

Døren har tiltenkt funksjon, men redusert isolasjonsevne og værslitasje med sprekker i treverket kan føre til økt varmetap og risiko for ytterligere skader. Det bør påregnes vedlikehold og eventuelt utskifting over tid for å sikre funksjon, beskyttelse og levetid.

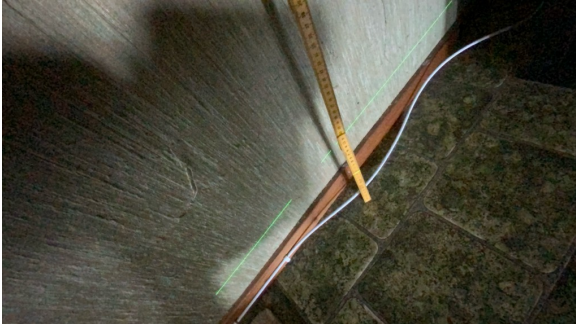
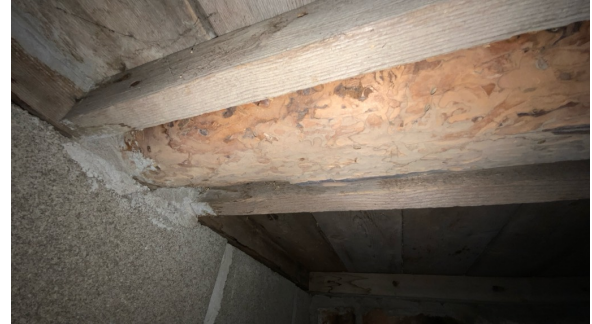
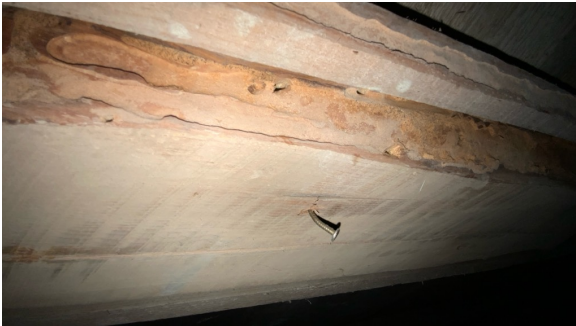
! TG 2 Etasjeskille/gulv mot grunn

- Det er målt høydeforskjell på mellom 15-30 mm gjennom hele rommet. Tilstandsgrad 2 gis med bakgrunn i standardens krav til godkjente måleavvik.
- Det er påvist andre avvik:

Det ble målt ca 16 mm avvik i stue, 1 etasje.
Det er synlig noe hull i bjelker etter borebiller.

- Det må foretas tiltak for å lukke avviket.

Det bør vurderes utbedring av høydeforskjeller i gulvet for å oppnå jevnere overflate, da dette kan påvirke brukervennlighet og innredning. Hull etter borebiller bør undersøkes nærmere og eventuelt behandles for å hindre videre skadeutvikling og redusere risiko for svekkelse av bjelkelaget.

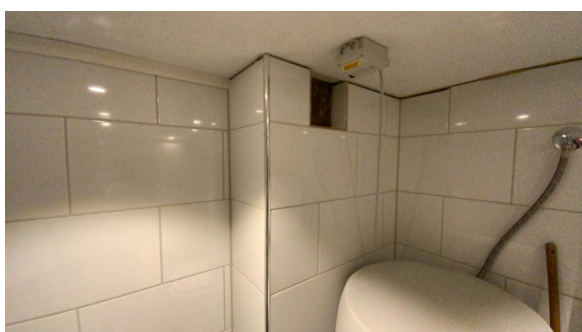
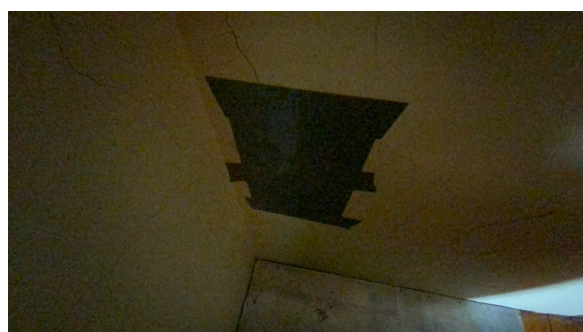
Pipe og ildsted

- Tidspunkt for piperehabilitering nærmer seg.
- Det må foretas tiltak for å lukke avviket.
- Pipevanger må gjøres tilgjengelig.

Kostnadsestimat: 100 000 - 200 000

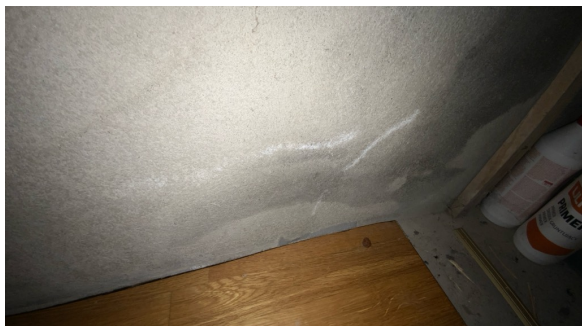
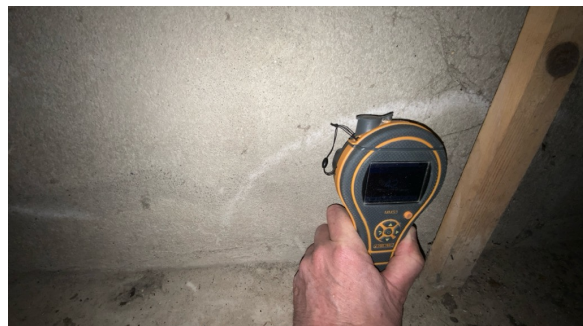
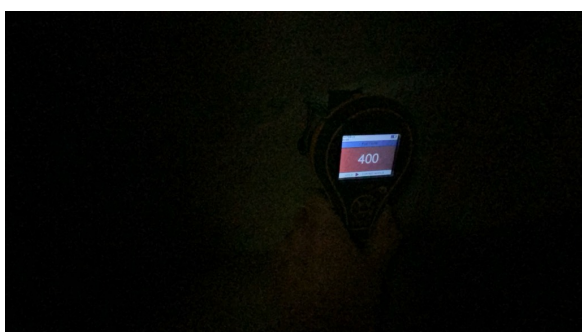
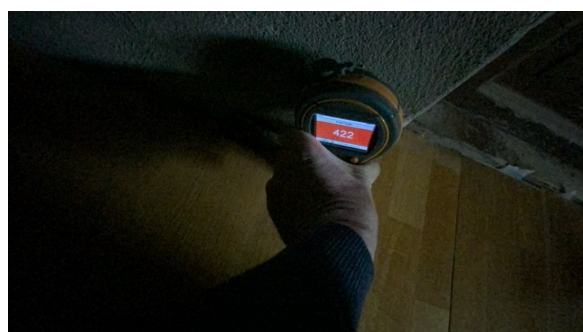
TG.2 Rom Under Terreng

- Det er påvist indikasjoner på noe fuktgjennomtrenging inn i kjellermur.

- Det påviste fuktnivå gir grunn til å overvåke konstruksjonen jevnlig for å se utvikling over tid, og eventuelt foreta tiltak for å unngå fuktskader.

Det anbefales å overvåke fuktutviklingen i kjellermurene jevnlig for å oppdage eventuelle endringer over tid. Saltutslag og forhøyede fuktverdier kan på sikt føre til forringelse av murverket dersom forholdene endrer seg, men dagens løsning med fritt eksponerte vegger og god ventilasjon reduserer risikoen for større skader. Ingen umiddelbare tiltak er nødvendige, men videre bruk av rommet bør tilpasses dagens løsning for å unngå økt risiko for fuktskader.

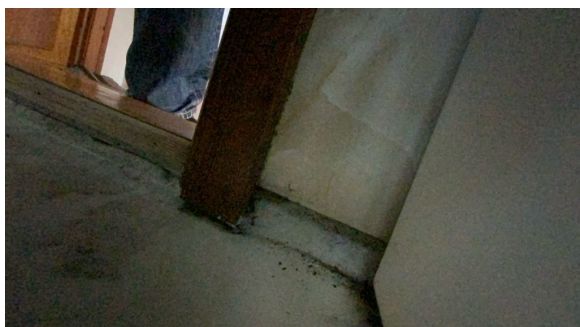
TG 2 Overflater vegger og himling

- Det er tegn på fuktskader nederst på våtromsplater.
- Det er vindu/dør med ikke fuktbestandige materialer i våtsonen (ved vask, dusj, badekar, osv.), løsningen eller byggematerialet er uegnet.

- Uegnete materialer må fuktbeskyttes/utskiftes.
- Badet/våtsonen står foran en full oppgradering.
- Dersom det ikke gjøres tiltak vil fuktopptaket i platene føre til oppsvelling og utett tettesjikt med fare for videre fuktskade i tilstøtende konstruksjoner.

Det bør foretas utbedring av fuktskader på baderomsplatene, og uegnede materialer i våtsonen bør byttes ut med fuktbestandige alternativer. Konsekvensen av å ikke utbedre dette er økt risiko for fuktskader i konstruksjonen, som kan føre til råte, soppdannelse og redusert levetid på bygningsdelene.

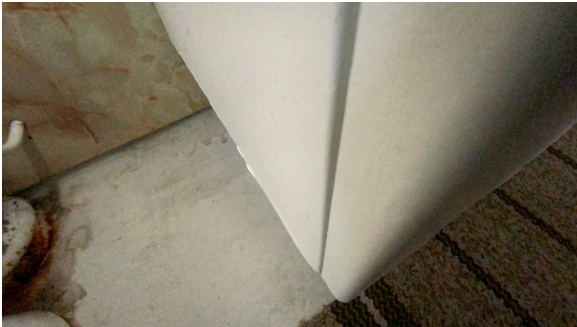
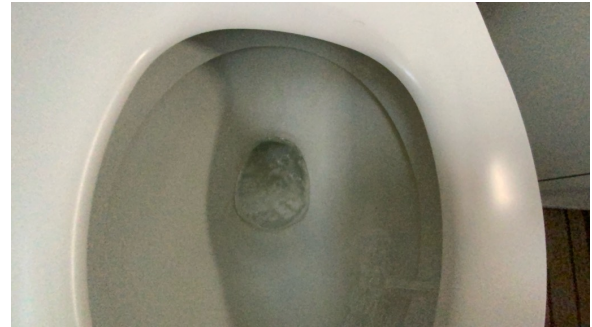
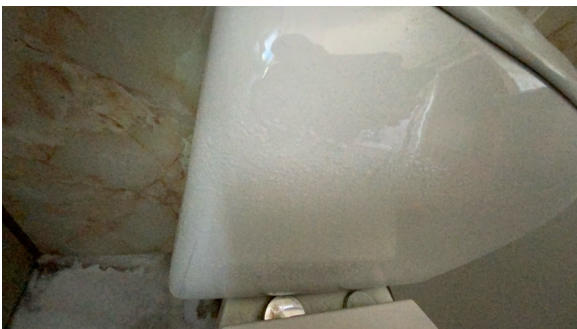
TG.2 Sanitærutstyr og innredning

- Det er påvist kondens på toalettsisternen. Dette kan skyldes feil på flottøren.
- Det er påvist skader på innredning.

- Dersom avviket ikke utbedres vil det fortsette å kondensere på sisternen, og det kan samles vann på gulv under toalettet.
- Lokal utbedring må utføres.

Skader på innredning bør utbedres for å unngå videre forringelse og eventuelle følgeskader. Kondens på toalettsisternen bør undersøkes nærmere, og eventuell feil på flottøren utbedres, for å redusere risiko for fuktskader og uønsket vannpåvirkning på omkringliggende konstruksjoner.

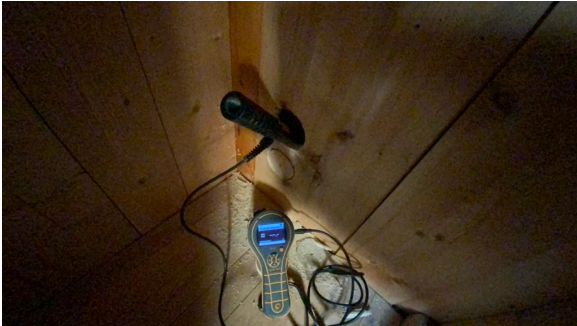
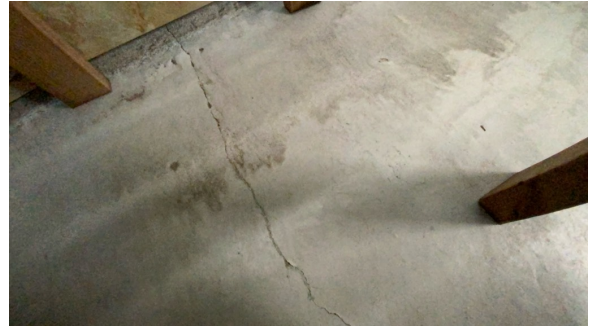
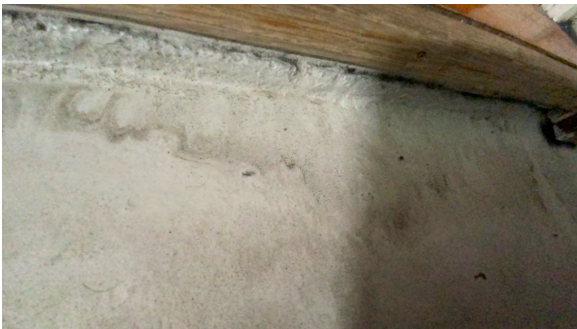
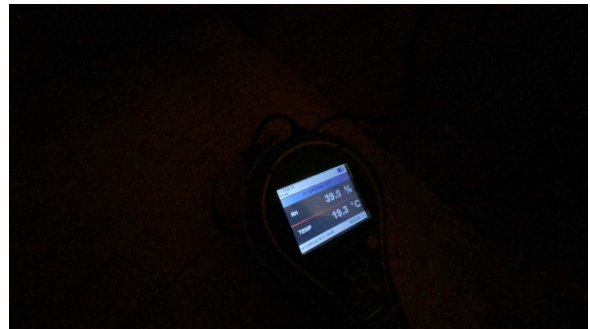
TG.3 Tilliggende konstruksjoner våtrom

- Den valgte konstruksjonsutforming gir økt fare for skader.

- Dersom tiltaket ikke utføres er det fare for ytterligere skadeutvikling.

Kostnadsestimat: 100 000 - 200 000

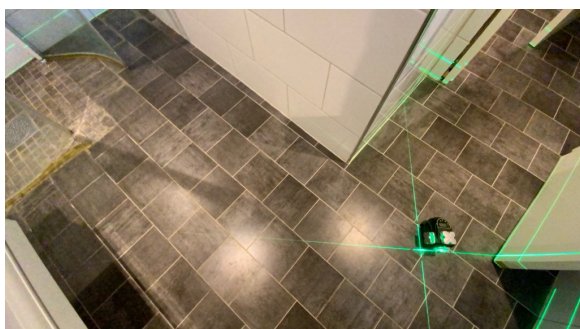
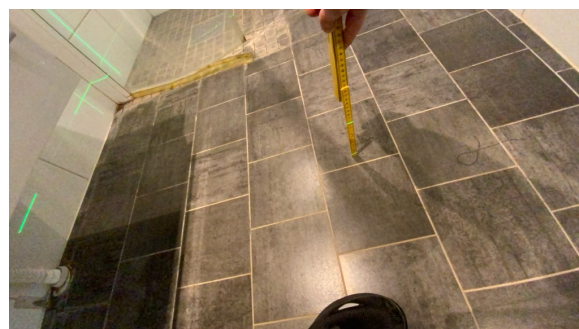
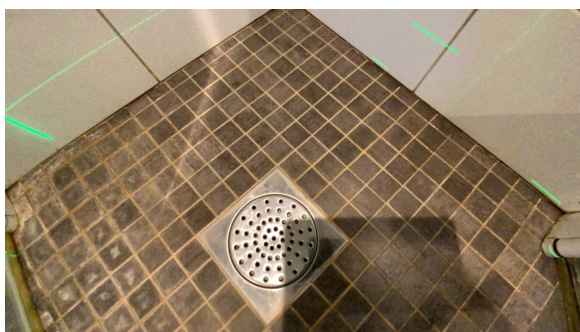
! TG 1 Overflater vegger og himling

- Det er påvist at høydeforskjell fra topp slukrist til gulv/synlig topp membran ved dørterskel er mindre enn 25 mm.
- Det er påvist at noen fliser har bom (hulrom under).
- Det er påvist avvik i fallforhold til sluk i forhold til krav i forskrift på byggetidspunktet.

- Det må foretas utbedring av fallforhold.
- Selv om bom eller hull lyd ikke alltid er et umiddelbart problem, bør det overvåkes nøye før eventuell utvikling i sprekker i flisfuger e.l. oppstår. Dette må en foreta tiltak for, for å begrense utviklingen.
- Et bad med manglende/reduert fall til sluk blir mindre funksjonelt og sikkert for brukeren. Dette kan medføre stående vann på gulvet, vann som ikke ledes effektivt til sluket, økt risiko for at vann renner ut av rommet og redusert sklisikkerhet på gulvet.

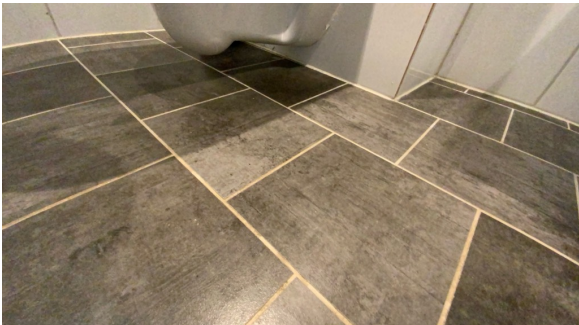
Sanitærutstyr og innredning

- Det er ikke påvist tilfredsstillende løsning for å synliggjøre lekkasje fra innebygget sisterne.

- Uten dreneringsløsning/lekkasjesikring kan lekkasjer pågå over lang tid uten å bli oppdaget. Dette kan føre til omfattende fuktskader i omkringliggende byggematerialer.

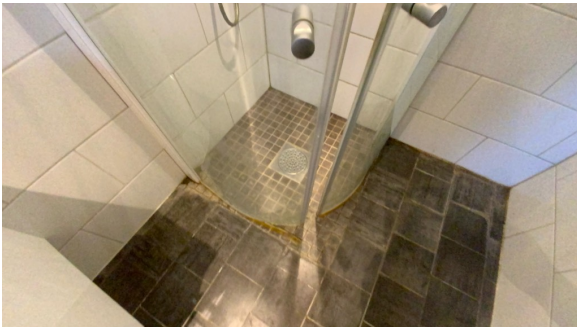
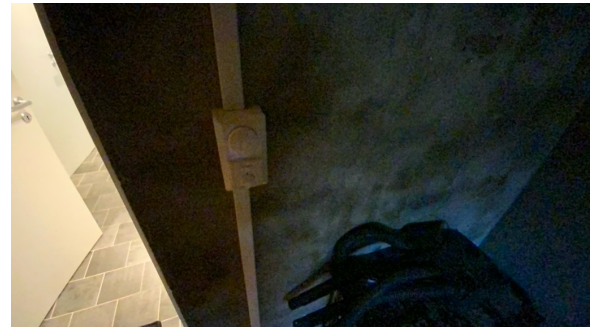
Grunnet manglende membran på gulv anses konstruksjonen å ikke være tilfredsstillende tett og fuktskader kan utvikles over tid.

- Dersom avvik ikke utbedres er det fare for videre skadeutvikling.

Feil utførelse av konstruksjonen bør utbedres for å redusere risikoen for fuktskader, sopp eller råte i tilstøtende bygningsdeler. Videre undersøkelser anbefales for å avdekke omfanget av avviket, da manglende membran på gulv medfører økt risiko for fuktinntrengning og skader på omkringliggende konstruksjoner.

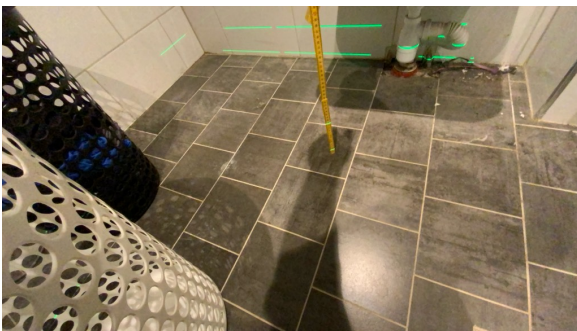
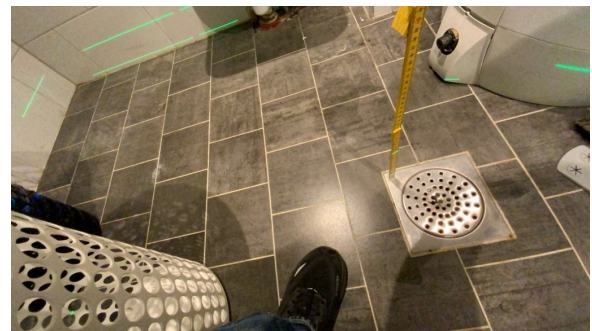
- Det er påvist at høydeforskjell fra topp slukrist til gulv/synlig topp membran ved dørterskel er mindre enn 25 mm.
- Det er påvist at noen fliser har bom (hulrom under).
- Det er påvist avvik i fallforhold til sluk i forhold til krav i forskrift på byggetidspunktet.

- Selv om bom eller hullyd ikke alltid er et umiddelbart problem, bør det overvåkes nøye før eventuell utvikling i sprekker i flisfuger e.l. oppstår. Dette må en foreta tiltak for, for å begrense utviklingen.
- Et bad med manglende/reduert fall til sluk blir mindre funksjonelt og sikkert for brukeren. Dette kan medføre stående vann på gulvet, vann som ikke ledes effektivt til sluket, økt risiko for at vann renner ut av rommet og redusert sklisikkerhet på gulvet.
- Det må foretas utbedring av fallforhold.

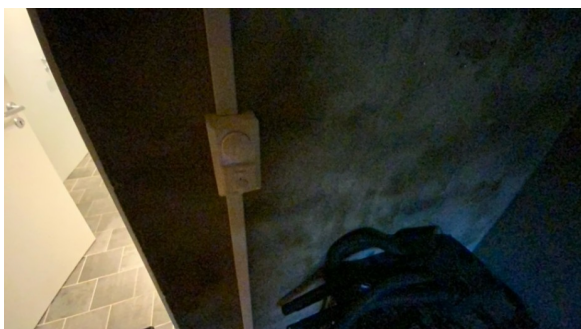
Tilliggende konstruksjoner våtrom

- Den valgte konstruksjonsutforming gir økt fare for skader.

- Dersom tiltaket ikke utføres er det fare for ytterligere skadeutvikling.

Kostnadsestimat: 20 000 - 100 000

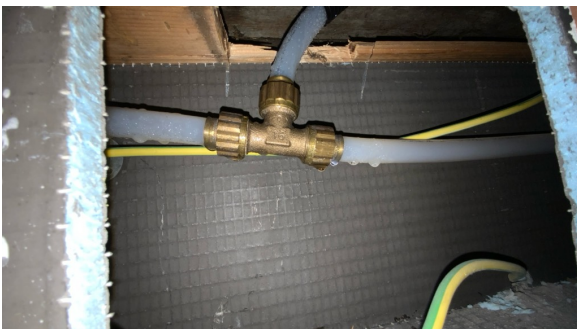
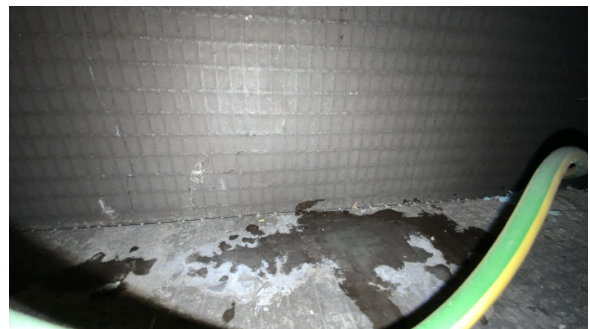
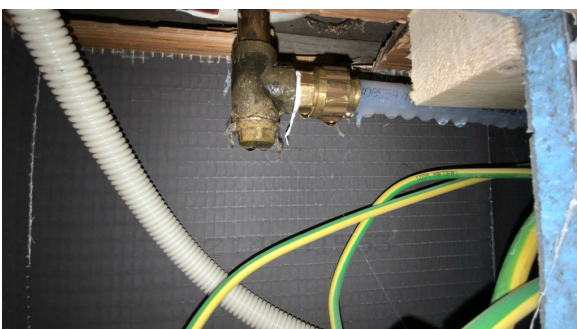
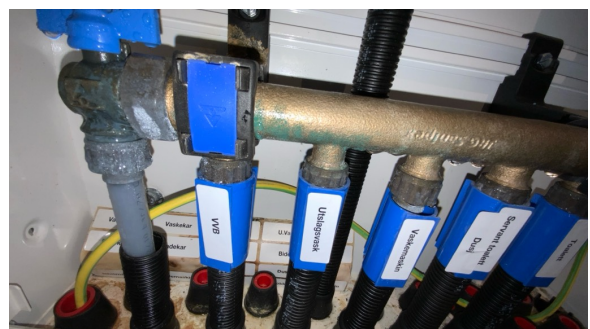
- Det er påvist ufagmessig utførelse av vannledninger.
- Det er avvik:

Det kondenserer fra vannrør til kaldtvann. Det er synlig kondensering i fordelerskap på vaskerom og vann i kasse på vaskerom. Det er synlig i skjøter at anlegget ikke er lekkasjetett som tiltenkt.

- Anlegget bør sjekkes av fagperson.
- Tiltak:

Det bør gjennomføres nærmere undersøkelser for å avdekke årsaken til kondenseringen og lekkasjene. Tiltak for å utbedre lekkasjetetthet og isolasjon av rør bør iverksettes for å hindre videre fuktskader og redusere risiko for vannskader i konstruksjonen. Det gjøres oppmerksom på at lekkasje fra sistene på toalett i 2. etasje kan bidra til økt kondens og bør utbedres for å unngå ytterligere problemer. Dokumentasjon for rørarbeidet bør innhentes, hvis mulig. Manglende dokumentasjon medfører usikkerhet om utførelsen, noe som øker risikoen for skjulte feil og følgeskader.
