# Tilstandsrapport

Kjedehus

Tinngata 72 G, 3660 RJUKAN

Befaringsdato: 05.06.2025

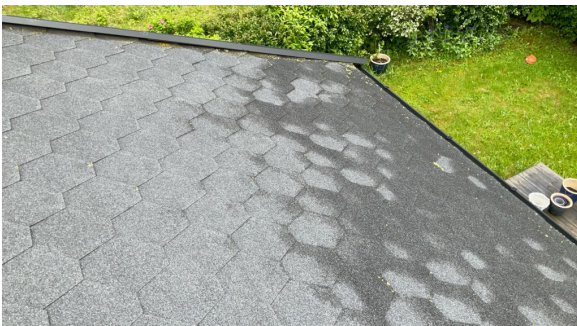
Tak tekket med shingel

- Tidspunkt for utskiftning av undertak nærmer seg.
- Tidspunkt for utskiftning av taktekking nærmer seg.

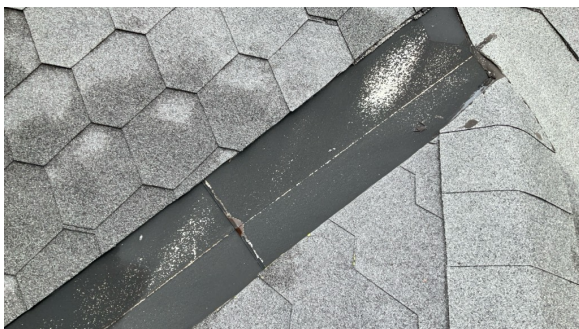
Noe manglende overflatebehandling på beslag i gradrenner.

Beslag som flasser, bør males med maling tilpasset formålet. Dette vil forlenge levetiden på beslagene.

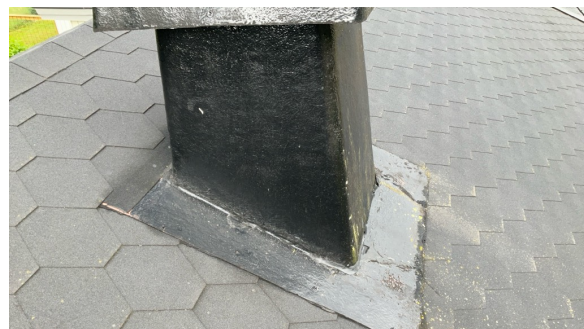
Luftehatt i glassfiber.

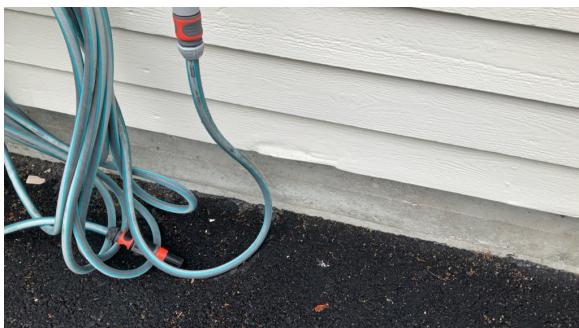
- Det er ingen eller liten lufting i nedre kant av kledning mot grunnmur.
- Det er påvist spredte råteskader i bordkledningen.

Noe råtne i nederste bord ved vannkran.

- Råteskadet trekledning må skiftes ut.
- Råteskader i bordkledningen kan fortsette å utvikle seg både i tilliggende bordkledning og til bakenforliggende veggkonstruksjon, dersom en ikke foretar tiltak.
- Uten tilstrekkelig lufting bak bordkledningen kan fuktighet som trenger inn bak bordene eller gjennom veggen innenfra ikke tørke opp. Dette skaper ideelle forhold for råtesopp og muggvekst.

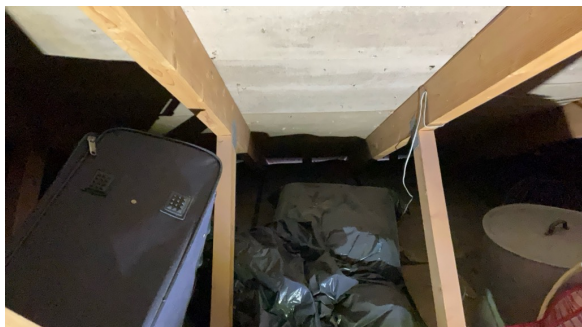
Noe merker etter kondens på undertak i spon

- Lufting/ventilering bør forbedres.

Dersom det blir fukt i innvendig tak, må tiltak iverksettes.

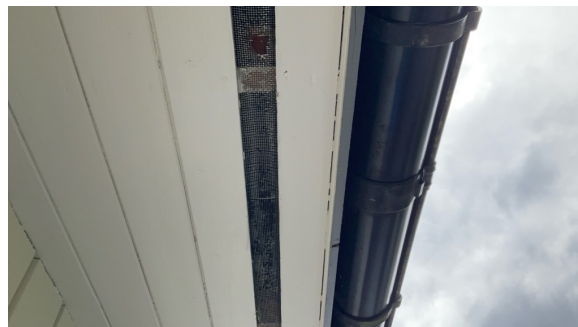
Lufting i gesimser.

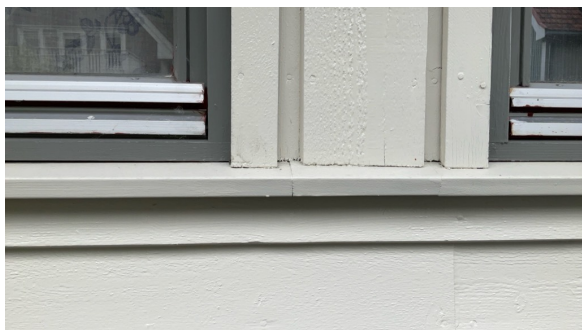
- Det er påvist at enkelte vinduer er vanskelig å åpne/lukke.
- Det er påvist avvik rundt innsetningsdetaljer.

Det er ikke nødvendig med tiltak umiddelbart, men det kan regnes med at enkelte vinduer må skiftes på sikt. Det bør lages en åpning på minimum 8mm ned mot vannbrett for å unngå at belistning/kledning råtner.

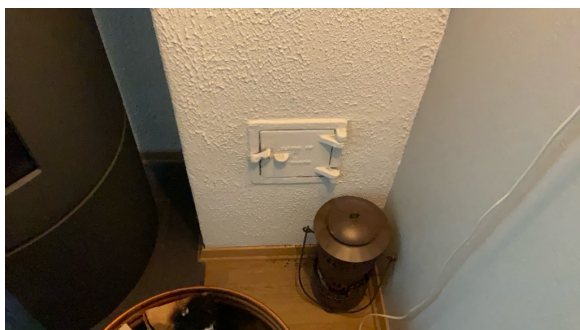
Sotluke for nærmere treverk.

- Det må foretas tiltak for å lukke avviket.

Dette for å redusere faren for brann.

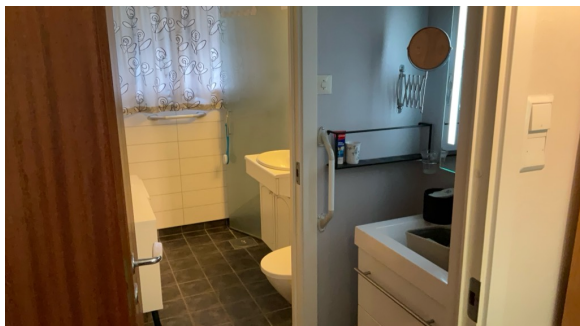
Bad.

- Det er vindu/dør med ikke fuktbestandige materialer i våtsonen (ved vask, dusj, badekar, osv.), løsningen eller byggematerialet er uegnet.
- Våtromsplater er ikke montert fagmessig.

- Dersom våtromsplatene ikke er montert fagmessig, kan dette medføre utettheter som øker risikoen for fuktninntrengning bak platene. Over tid kan dette føre til oppfukning av tilstøtende konstruksjoner, noe som kan resultere i råteskader, muggvekst og eventuelle lekkasjer.
- Uegnede materialer må fuktbeskyttes/utskiftes.

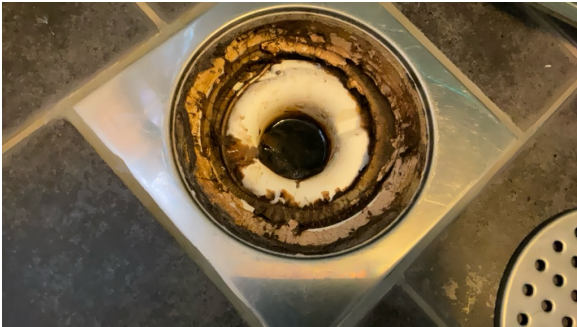
Sluk i plast.

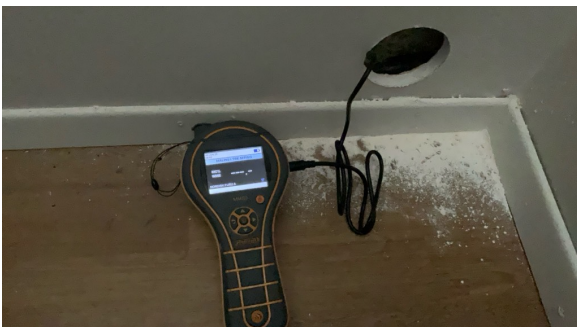
Hulltaking er foretatt uten å påvise unormale forhold. Hulltaking er foretatt i soverom mot dusjsone. Fuktkvotemåling (vekt%) i konstruksjonen ble målt til under 6% - ingen utslag.

Fuktmåling i konstruksjon mot dusjsone.

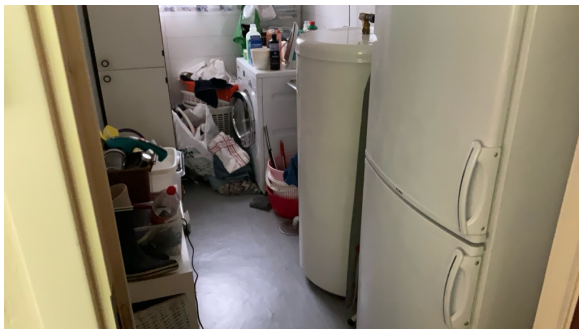
Enkelt vaskerom.

- Våtrommet har behov for omfattende oppgraderinger. For å sikre en løsning som oppfyller gjeldende krav, bør tettesjikt, sluk og røropplegg oppgraderes og dokumenteres.
- Manglende oppgradering av våtrommet medfører høy risiko for at konstruksjonene ikke vil tåle vanlig bruk av vann eller lekkasjer. Dette kan føre til fuktskader på tilstøtende konstruksjoner.

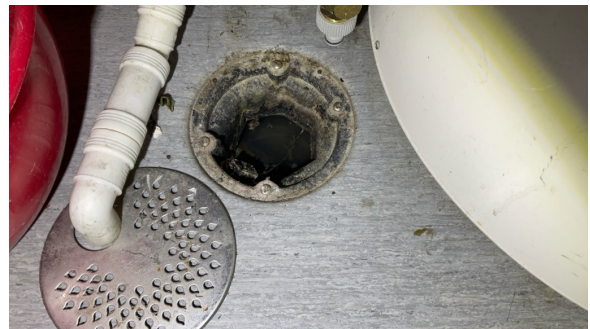
Plastsluk i gulvet.

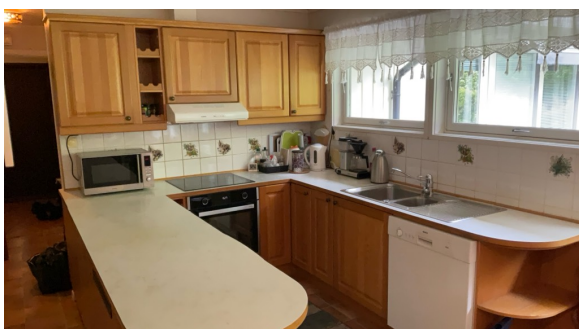
Kjøkkeninnredning.

Det er ikke nødvendig med tiltak siden kjøkken fungerer.
