# Tilstandsrapport

Enebolig

Amundrødveien 37, 3295 HELGEROA

Befaringsdato: 08.10.2024

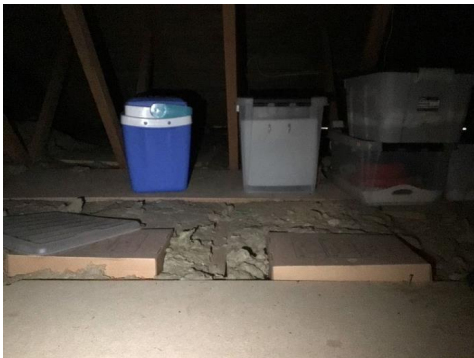
kasser på loft

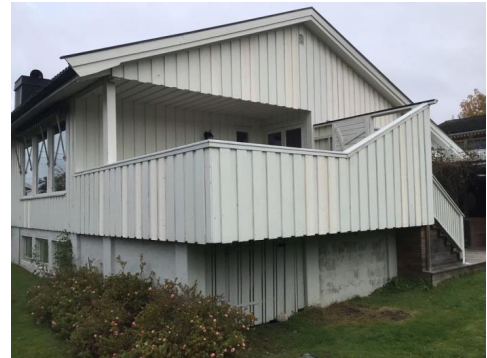
- Rekkverket er for lavt i forhold til dagens krav til rekkverkshøyder.
- Det er påvist andre avvik:

Noe sprekker og slitasje på mur under terrasse

- Det er ikke krav om utbedring av rekkverkshøyde opp til dagens forskriftskrav.
- Det må foretas tiltak for å lukke avviket.

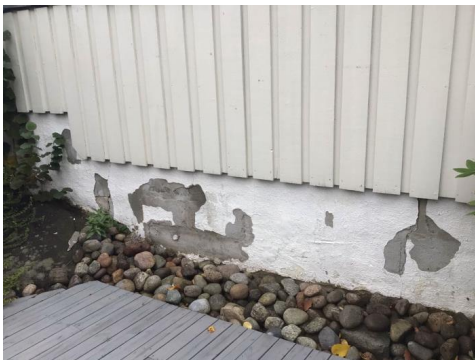
Sprekker og avflassing på mur under gjerde

Vedlikehold

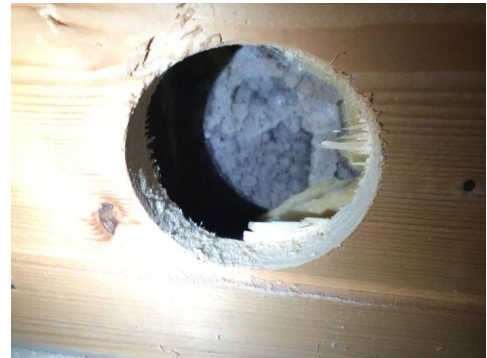
Det er utført hulltaking i gang (øst) og det ble observert at det er montert plastfolie på yttervegg mot terreng. Dette er feil plassering og montering av plastfolie ihht. type konstruksjon. Det ble observert svake fuktutslag i konstruksjonen v/bruk av fuktmåler på befaringen. Ikke observert fuktutslag på overflater i kjeller.

- Det er påvist indikasjoner på noe fuktgjennomtrenging i kjellergulv.
- Det er påvist indikasjoner på noe fuktgjennomtrenging inn i kjellermur.
- Det er påvist andre avvik:

plast mot yttervegg

Utbedre drenering/fuktsikring og overflater i kjeller på sikt

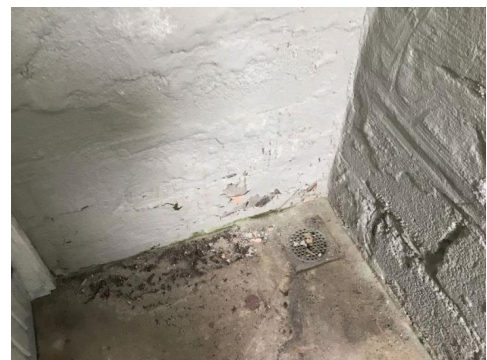
I trapp til kjeller ble det observert saltutslag og fuktutslag v/bruk av fuktmåler.

fukt i kjellertrapp

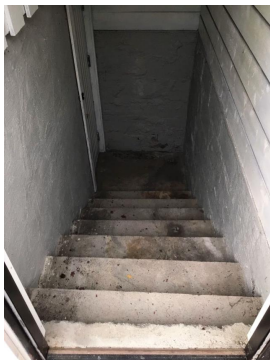
Betongtrapp til kjeller. Noe mangler ihht. dagens krav.

- Det mangler håndløper på vegg i trappeløpet.
- Det er påvist andre avvik:

- Håndløper må monteres på vegg for å tilfredsstille krav på byggetidspunktet.
- Det må foretas tiltak for å lukke avviket.

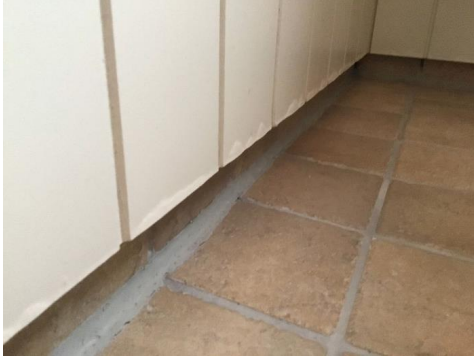
Svelling/fuktskader nederst på MDF plater og v/blandebatteri. Plater er ikke egnet i våtsoner.

svelling/fuktskade

- Overflater må utbedres eller skiftes.
- Det må foretas lokal utbedring.
- Det må foretas tiltak for å lukke avviket.

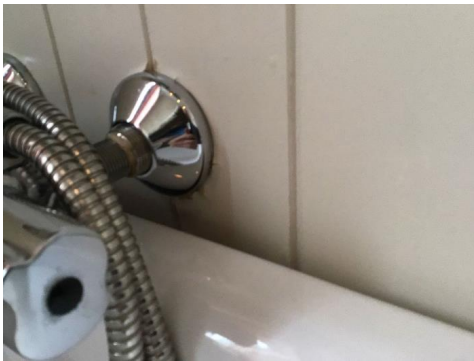
svelling/fuktskade

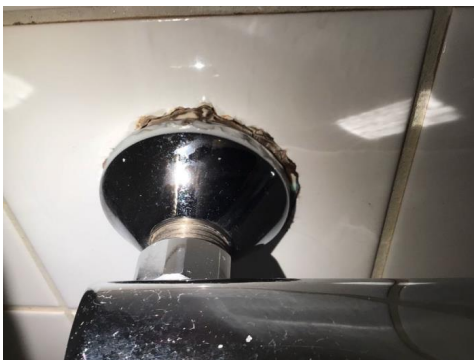
åpning v/blandebatteri

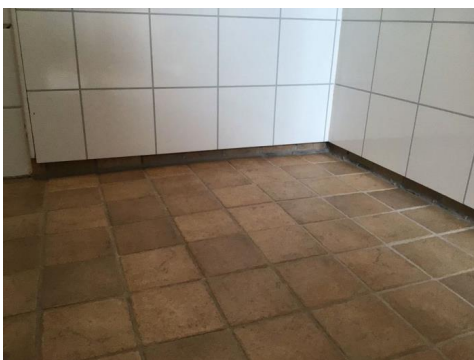
mangler bunnlst

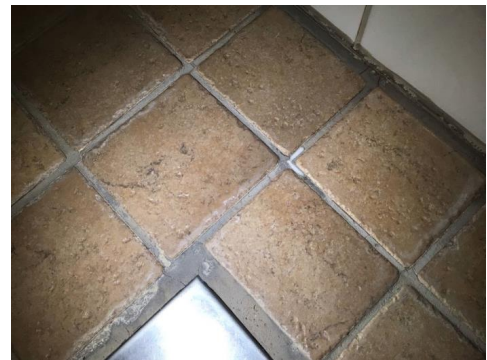
synlig fliskryss i fuge

- Det må foretas tiltak for å lukke avviket.
- Slike riss/sprekker kan indikere bakenforliggende fuktskader, og konstruksjonen bør observeres jevnlig for å vurdere utvikling.
- Det må foretas utbedring av fallforhold.

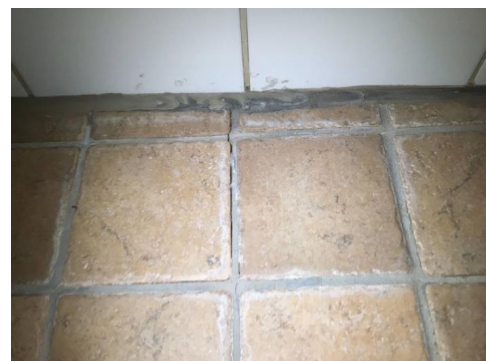
Sprekk i fuge gulv og mot vegg i dusjnise

sprekker fuger gulv nisse

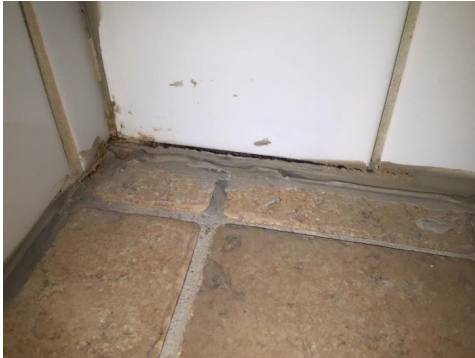
sprekk fuge mot vegg

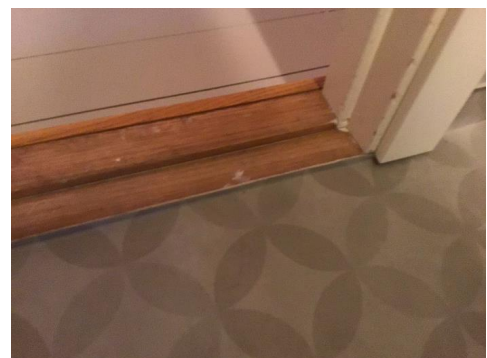
ikke tilluft

- Mekanisk avtrekk og tilluft må etableres.
- Det bør etableres tilfredsstillende tilluft til våtrom f.eks. luftespalte ved dør e.l.

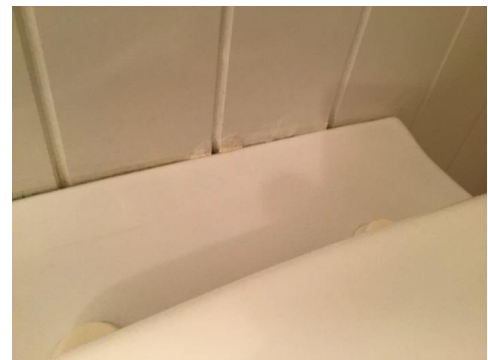
svelling/fuktskade

Svelling/fuktskader på MDF plater v/vask og toalett. Plater er ikke egnet i våtsoner.

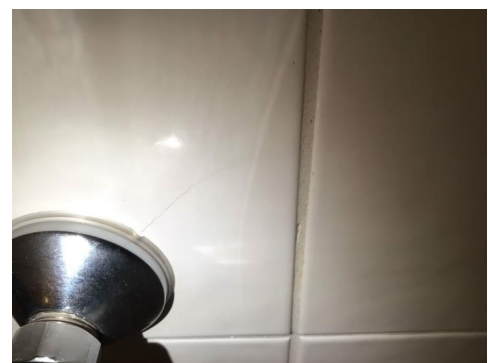
sprekk i flis

Sprekk i flis v/blandebatteri i dusjnise

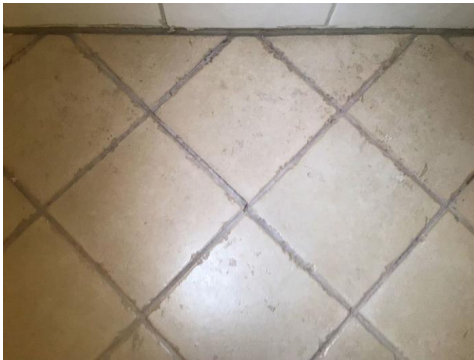
- Det er mulighet for at det kan forekomme vannlekkasje på våtrommet hvor vann ikke vil gå til sluk.
- Det er påvist at flisfuger har riss/sprekker.
- Det er påvist at noen fliser har bom (hulrom under).
- Det er påvist avvik i fallforhold til sluk i forhold til krav i forskrift på byggetidspunktet.
- Målinger viser at det ikke er fall til sluk (motfall).

riss i fuger nisje

- Slike riss/sprekker kan indikere bakenforliggende fuktskader, og konstruksjonen bør observeres jevnlig for å vurdere utvikling.
- Det må lages avrenningsmulighet inn til dusj/sluk.
- Gjennomføre ytterligere undersøkelser og foreta utbedring av skade.
- Det bør etableres avrenning inn til sluk for hele våtrommet.

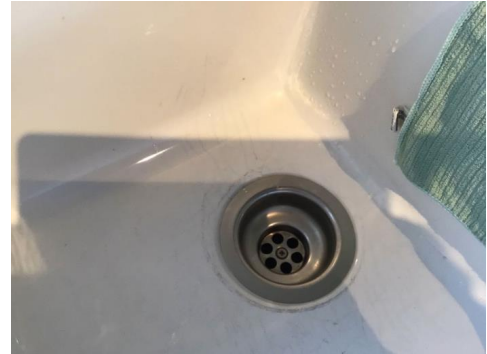
krakkerlering

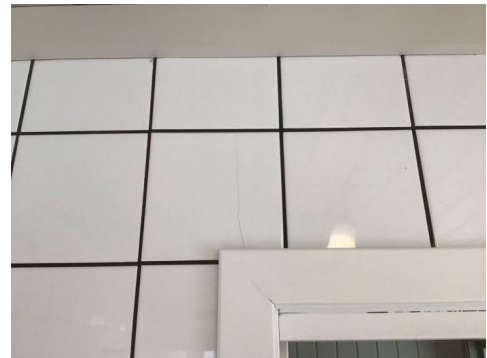
sprekk i flis
