# Ilhaugvegen 5 7350 BUVIKA

## Tilstandsrapport Eierskifte

Boligtype: Enebolig

Byggeår: 1975

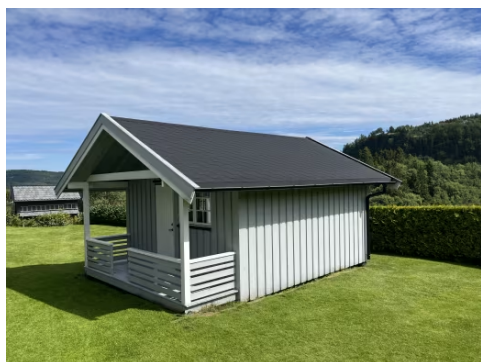
## 6.30 Øvrig: Redskapsbod

Enkel redskapsbod fra 2002 med veggkonstruksjon oppført i bindingsverk, utvendig kledd med stående trepanel. Taket har saltaksform, tekket med pappshingel.

Det ble ikke registrert tilstandsvekkelser/ skader som krever tiltak på befaringsdagen. Bygget er ikke videre vurdert.
