# Tilstandsrapport

Lodavegen 574, 5561 BOKN

Befaringsdato: 22.04.2025

Foretak: Schive Takst AS

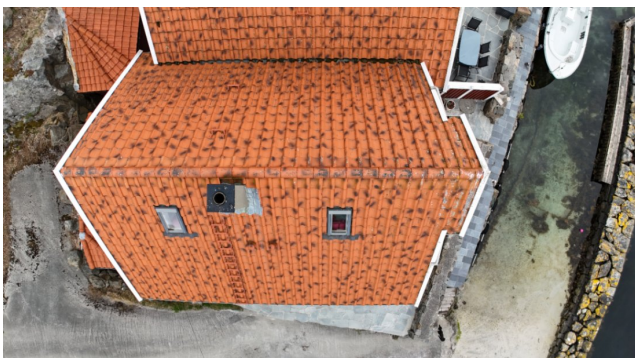
### Taktekking

Taket er tekket med takstein av tegl.  
Tekkingen er besiktet fra bakkeplan og ved lett bruk av drone uten å påvise vesentlige feil som manglende tekking eller større skader.

Det foreligger ingen dokumentasjon av tekking og det er således ikke utført noen nærmere vurdering om taket har tilstrekkelig helning etc.

Undertak antas generelt å vare like lenge som primærtekkning, uten nærmere undersøkelser. Undertak og lekter er ikke funnet sikkerhetsmessig forsvarlig og kontrollere på befaring.

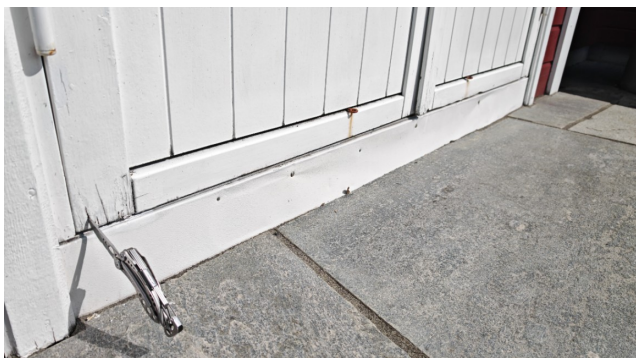
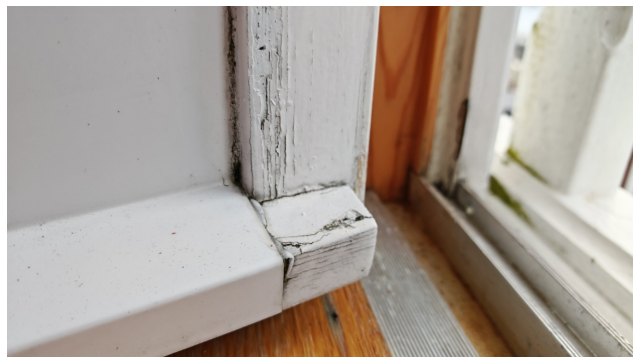
## Dører

Ytterdører i tre.

- Det er påvist dører som er vanskelig å åpne eller lukke.
- Balkong/franskalkong dører tar i karm, men er funksjonelle.

Slitasje og elde som normalt ift. alder.

- Dører må justeres.

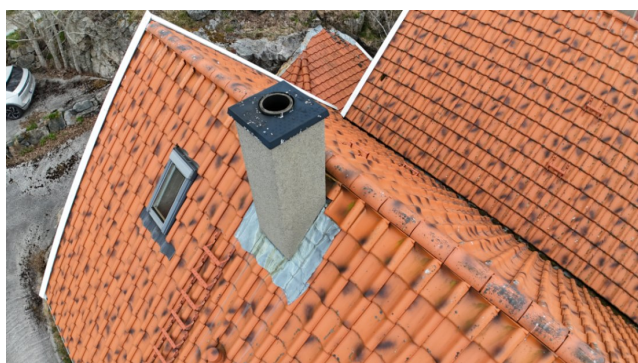
## TG 1 Pipe og ildsted

Boligen har elementpipe og vedovn.

Merk at det er kun skorstein over tak som er vurdert jf. forutsetninger og § 2-9 (Forskrift til avhendingslova).  
Ildsted, pipe (inkl. oppstilling) er ikke kontrollert.

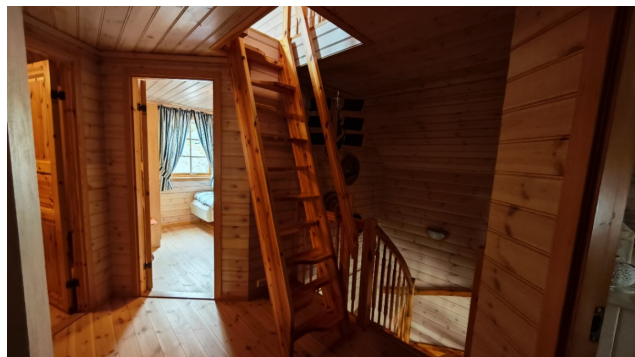
## TG 1 Innvendige trapper

Boligen har lakkert tretrapp.

Trapp til hems ikke vurdert.

Trapp til hems er bratt og må ikke forveksles med en forskriftsmessig trapp til måleverdig areal.

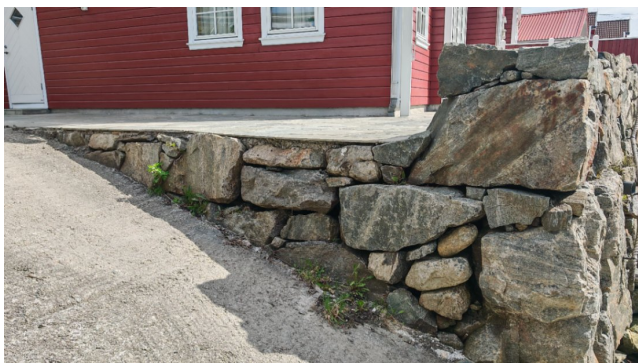
- Det er påvist mindre sprekker og/eller skjevheter i muren. Evt. sikring bør også vurderes nærmere. Også fra parkering.

- Lokal utbedring må utføres.

Det må gjøres nærmere kontroll av fagkyndig vedr. murer og evt. resterende levetid / tiltak. Spesielt der hvor det ikke foreligger dokumentasjon.

Sikring bør vurderes.

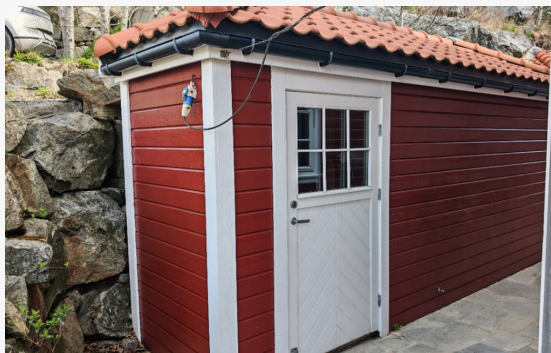
## Bod

Ikke vurdert. Det registreres fuktighet ved oppmåling.
