# Tilstandsrapport

📍 Romsåskroken 11, 4580 LYNGDAL

# gnr. 156, bnr. 212, snr. 2

Rapportdato: 07.06.2024

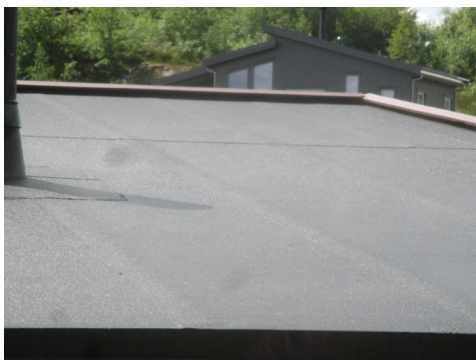
Taktekkingen er av papp. Taket er besiktiget fra bakkenivå. (Skrent bak boligen)

Deler av taktekingen.

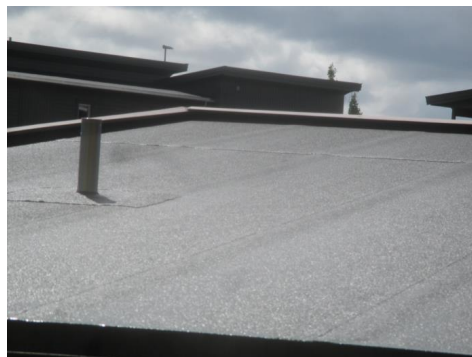
Papp som takteking.

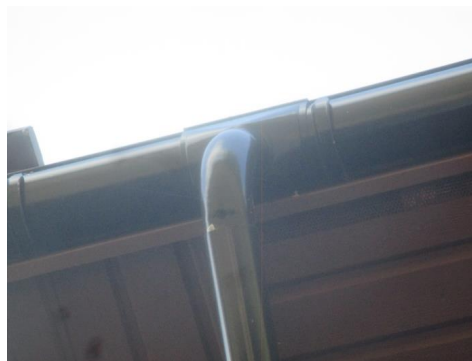
Takrenner og nedløp med tilhørende deler er funnet i orden.

Deler av takrenner

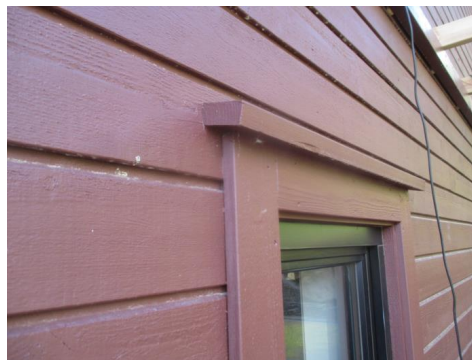
Veggene har bindingsverkskonstruksjon og har liggende bordkledning av type dobbelfals med noe stående fals kledning. Vanlig normalt vedlikehold må beregnes på fasader.

Deler av kledningen med tilhørende belistninger.

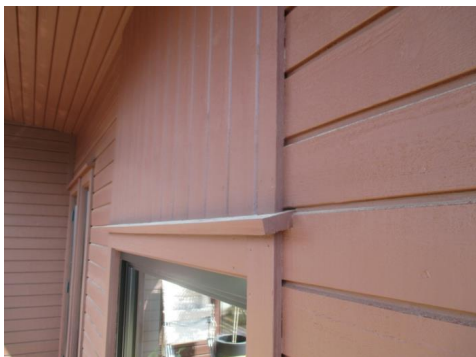
To typer kledning.

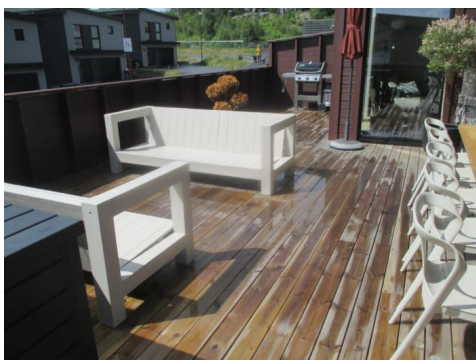
Større terrasse ut i fra andre etasje med tilhørende rekkverk og skillevegg.  
Underliggende boder og carport er vurdert med tanke på lekkasjer.

Deler av terrassen.

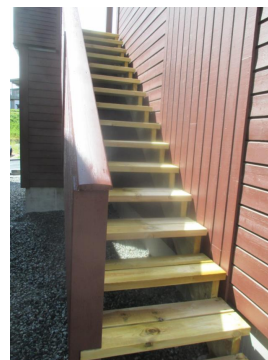
Utvendig trapp til terrasse.

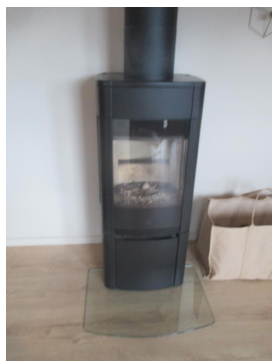
Vedovn i stue.

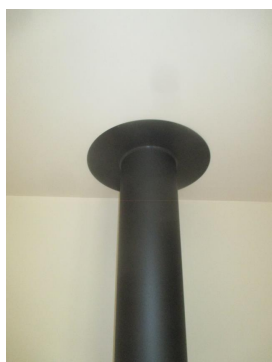
Isolert stålpipes.

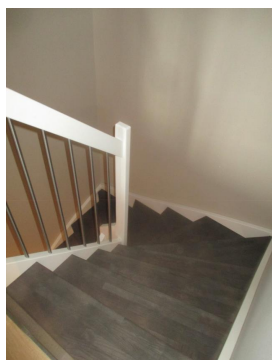
Trapp i mellom etasjer.

- Håndløper må monteres på vegg for å tilfredsstille krav på byggetidspunktet.

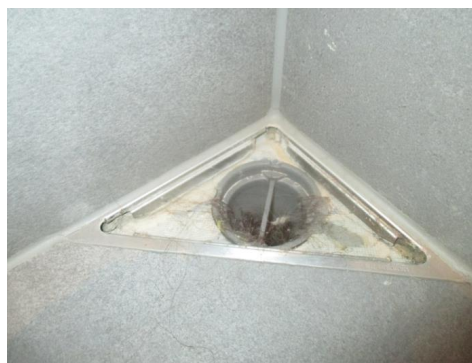
Smøremembran med ukjent utførelse. Sluk i dusjhjørne og i vaskeromsdelen.

Sluk i dusjhjørne.

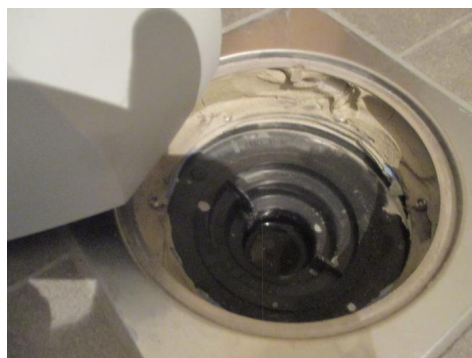
Sluk ved bereder i vaskeromsdelen.

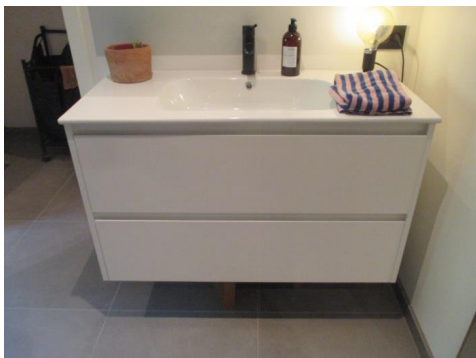
Innredning.

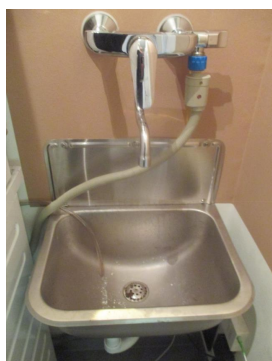
Vaskekum i vaskeromsdelen.

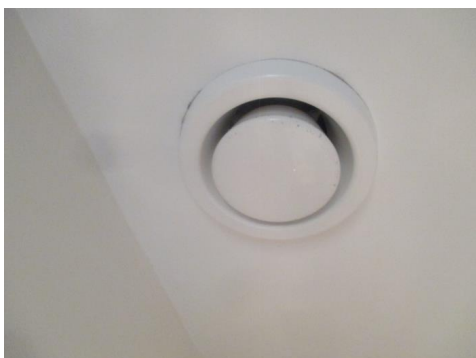
Avtrekk i fra badet.

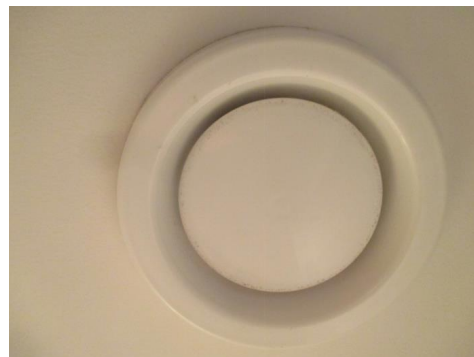
Avtrekk i vaskeromsdelen.

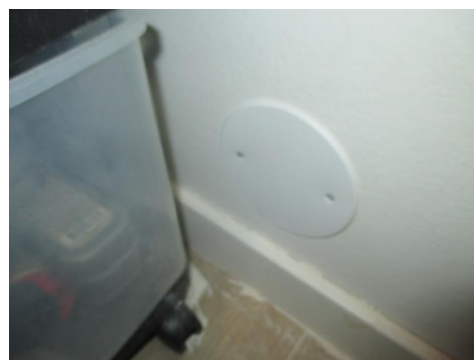
Hulltaking er foretatt i fra kott mot dusjhjørne, uten å påvise unormale forhold. Måleresultatt 8,2 vektprosent.

Hulltaking i fra kott mot dusjhjørne.

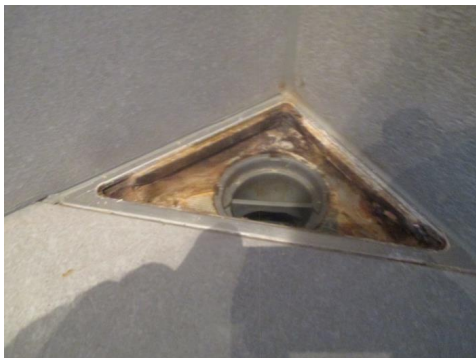
Smøremembran med ukjent utførelse og en sluk i dusjhjørne.

Sluk i dusjhjørne.

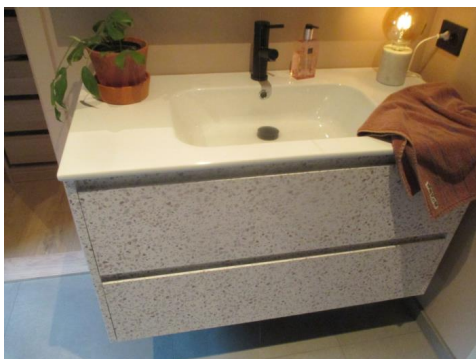
Innredning.

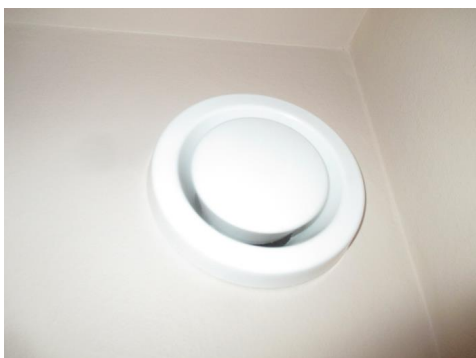
Avtrekk i vegg.

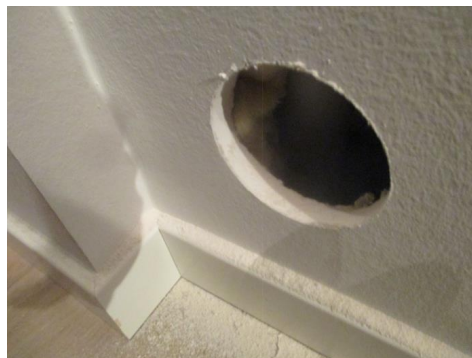
Hulltaking er foretatt i fra garderoberom, uten å påvise unormale forhold. Måleresultat: 8,4 vektprosent.

Hulltaking fra garderoberom.

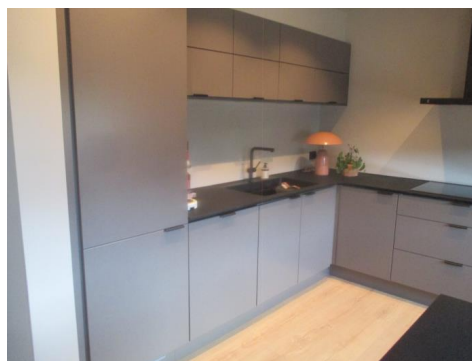
Deler av innredningen.

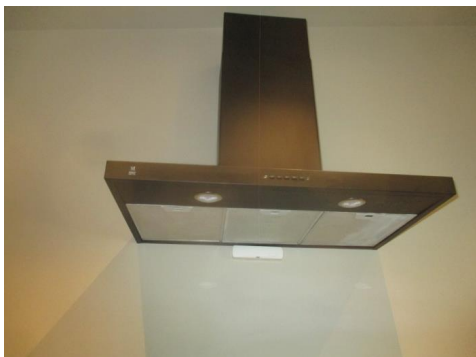
Ventilator.

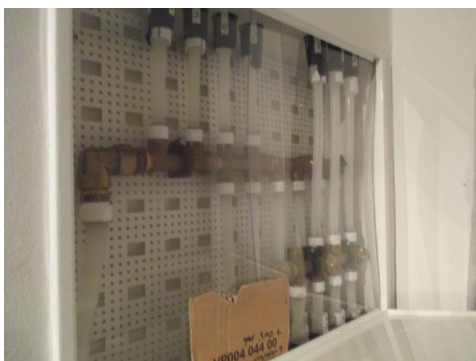
Fordelerskapet.

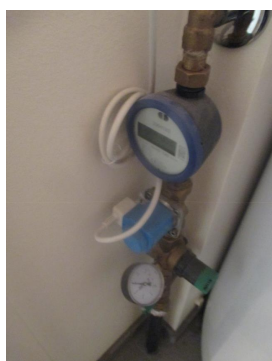
Innvendig stoppekran med vannmåler i vaskeromsdelen.

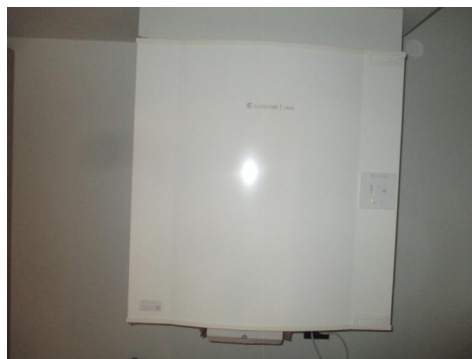
Selve enheten i vaskeromsdelen.

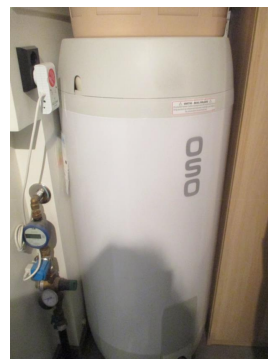
Bereder er plassert i vaskeromsdelen.

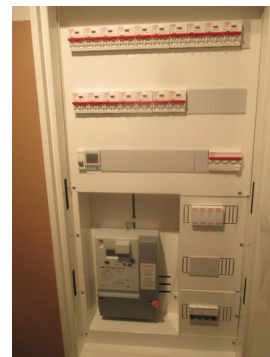
Sikringsskapet er plassert i vaskeromsdelen og har merkede kurser. Det meste av anlegget er i fra byggeåret og har ingen åpenbare synlige skader/feil.

Sikringsskapet er plassert i vaskeromsdelen.

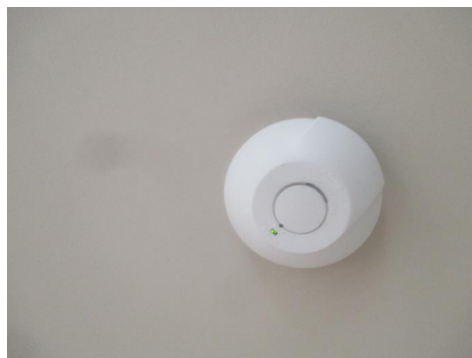
Boligen har røykvarsler og brannslukningsapparat.

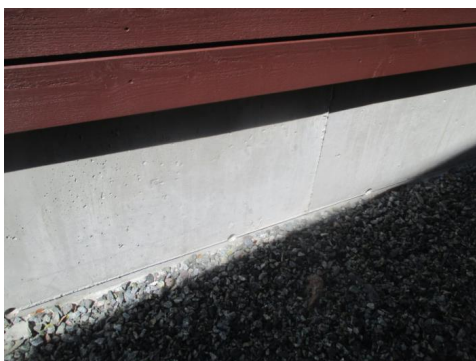
Isolerte ringmurselementer.

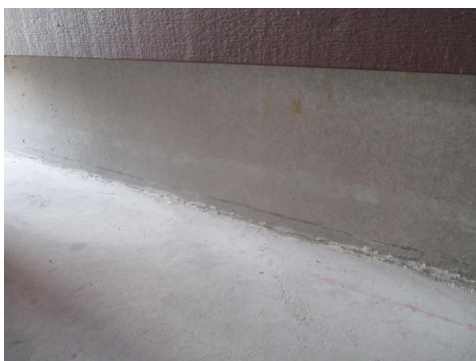
Støpt ringmur i rundt boder.

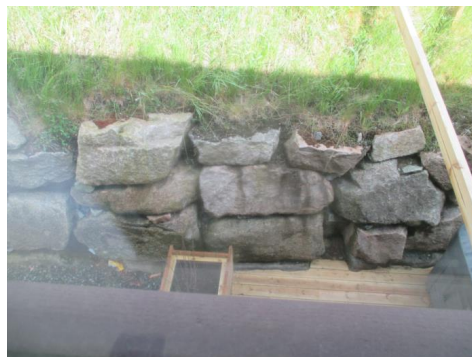
Deler av forstøtningsmur.
