# Tilstandsrapport

📍 Romsåskroken 11, 4580 LYNGDAL

# gnr. 156, bnr. 212, snr. 2

Befaringsdato: 25.06.2025

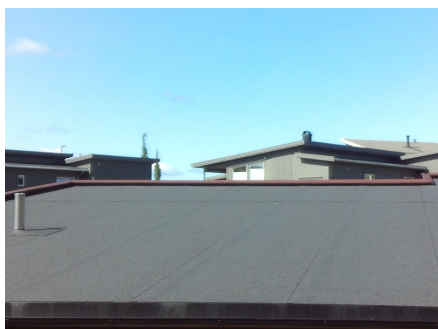
Taktekkingen er av papp. Taket er besiktiget fra bakkenivå. (Skrent bak boligen)

Papp som taktekking.

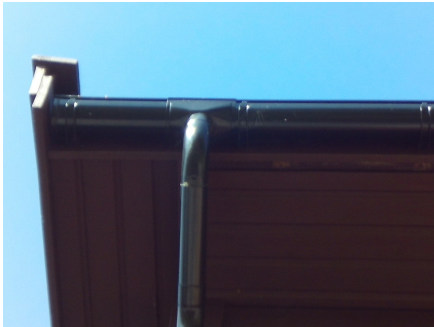
Takrenner og nedløp med tilhørende deler er funnet i orden.

Deler av takrenner med tilhørende deler.

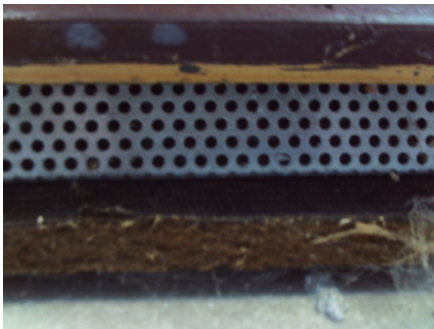
Lufting og museband.

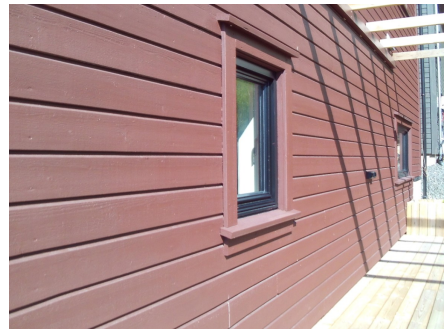
Ene fasaden.

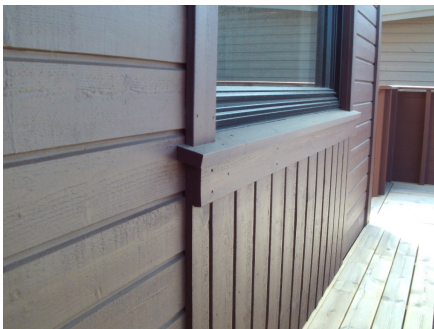
Veggene har bindingsverkskonstruksjon og har liggende bordkledning av type dobbelfals med noe stående falsset kledning. Vanlig normalt vedlikehold må beregnes på fasader.

Deler av kledningen med tilhørende belistninger.

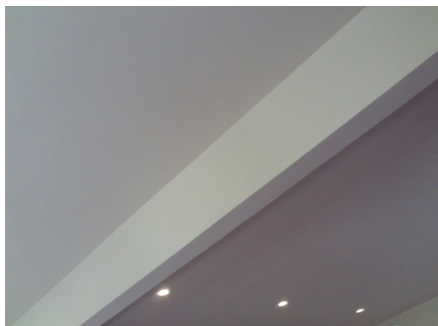
Takkonstruksjonen er en lukket konstruksjon.

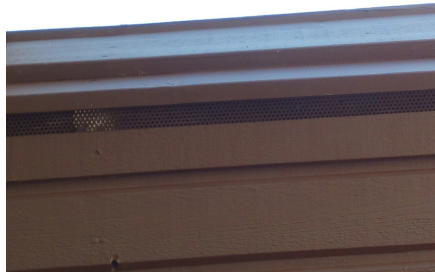
Tilgang på luft ved takutstikk

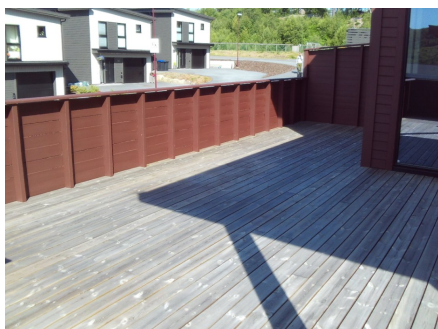
Større terrasse ut i fra hovedetasjen.

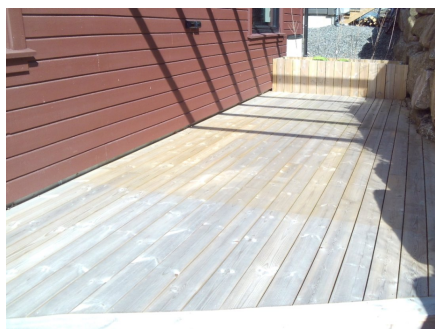
Deler av platting bak boligen

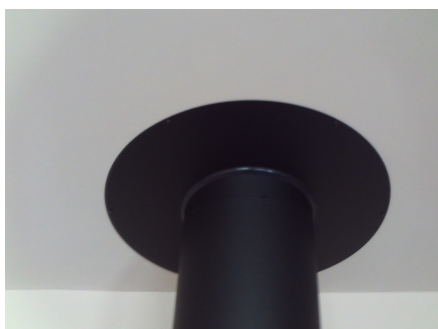
Takgjennomføring.

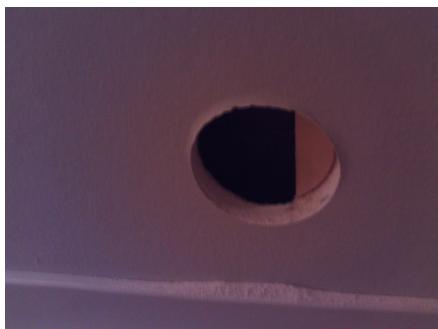
I mindre del av boligen mot nabo er tilbakefylt og ligger under bakkenvå.  
Hulltaking er foretatt i utfored vegg i tv.stue, uten å påvise unormale forhold. Måleresultat: 8,6 vektprosent.

Hulltaking i utfored vegg.

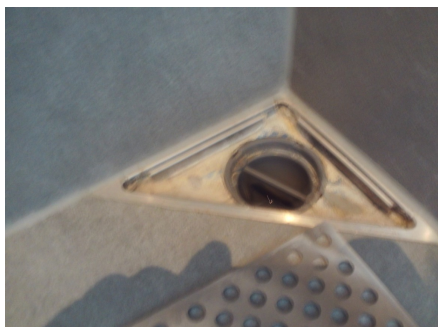
Sluk i dusjhjørne.

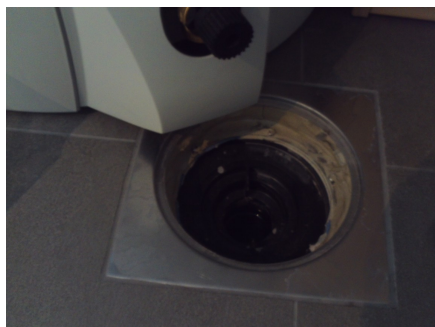
Sluk ved bereder.

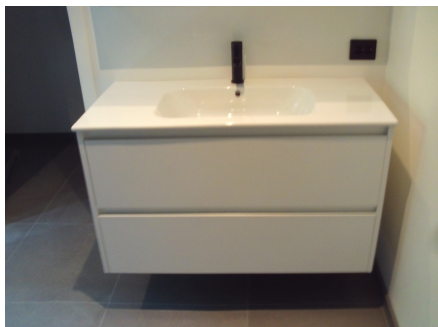
Innredning.

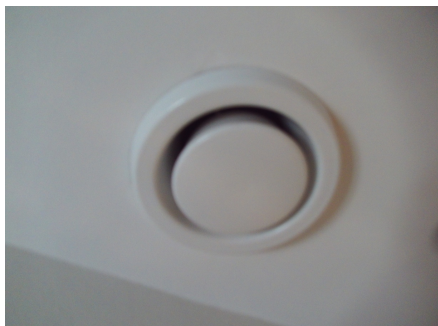
Avtrekk i himling på bad og vaskeromsdelen.

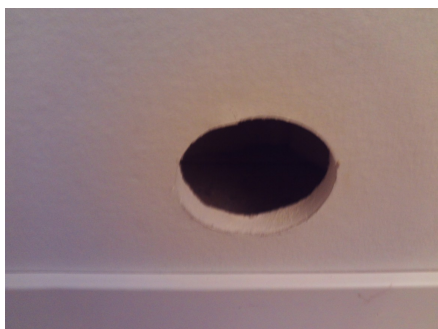
Hulltaking er foretatt i fra kott mot dusjhjørne, uten å påvise unormale forhold. Måleresultatt 7,9 vektprosent.

Hulltaking fra kott.

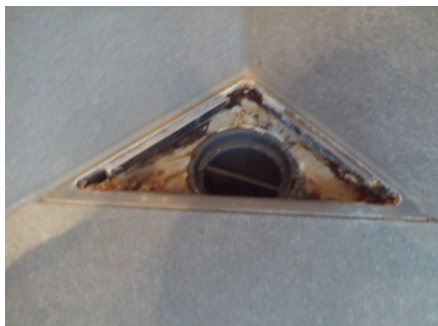
Sluk i dusjhjørne

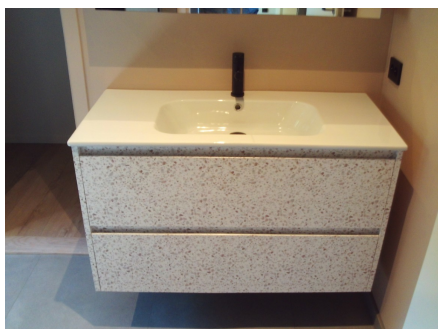
Innredning.

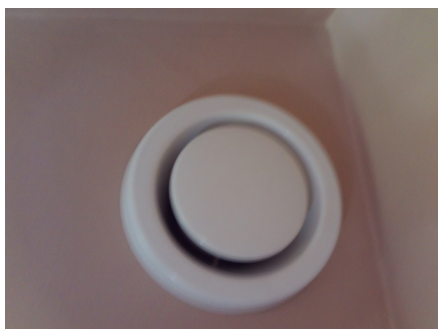
Avtrekk i vegg

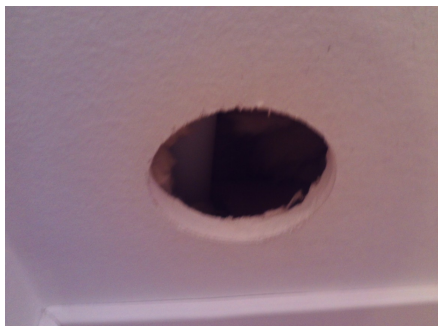
Hulltaking er foretatt i fra garderoberom, uten å påvise unormale forhold. Måleresultat: 8,2 vektprosent.

Hulltaking fra garderoberom.

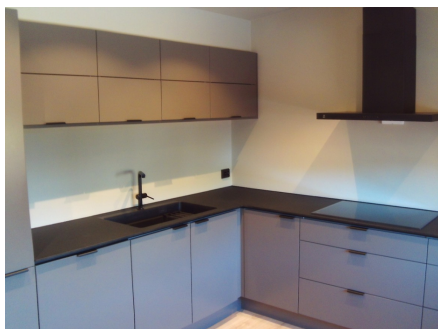
Deler av innredningen.

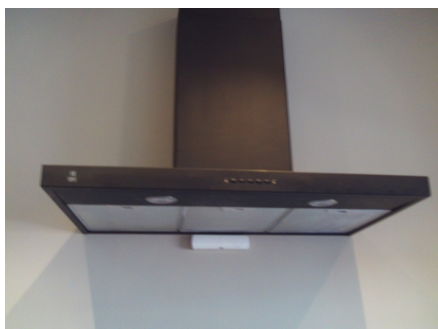
Ventilator.

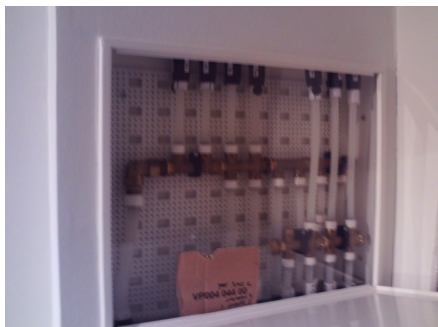
Fordelerskapet

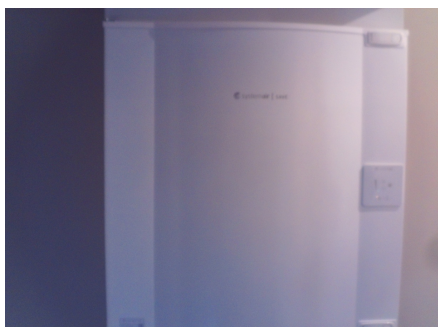
Selve enheten er plassert i vaskeromsdelen.

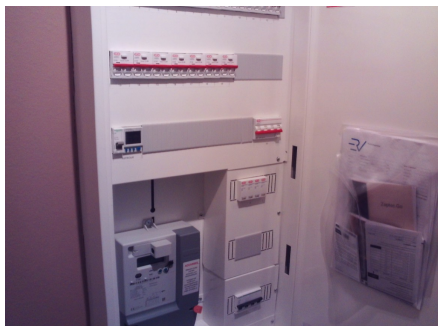
Sikringsskapet er plassert i vaskeromsdelen.

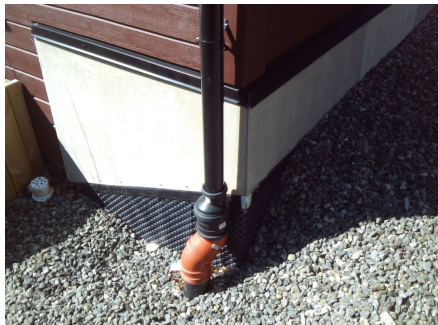
Drenering er ikke synlig for vurdering. En mindre del av boligen er tilbakefylt. Ellers ligger ingen deler av boligen ligger under terreng.

Mindre deler er tilbakefylt.

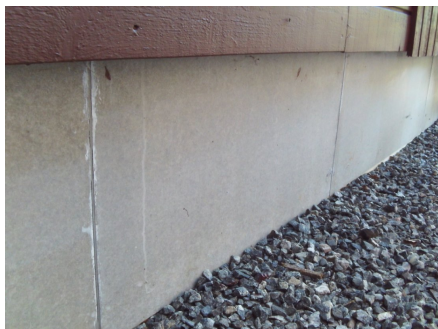
Deler av ringmur.

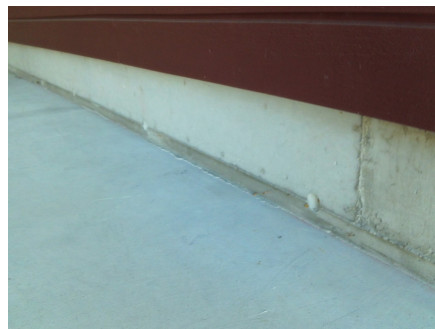
Deler av ringmur ved boder.

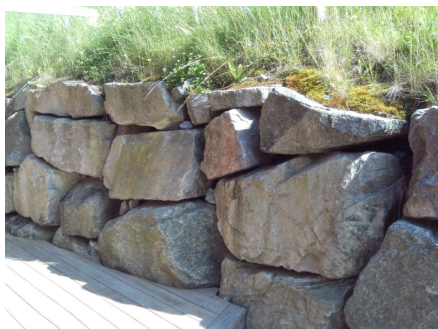
Deler av maskinstabilt forstøtningsmur.
