Tilstandsrapport

Rekkehus

Kruttstien 26, 6514 KRISTIANSUND N

Befaringsdato: 12.12.2024

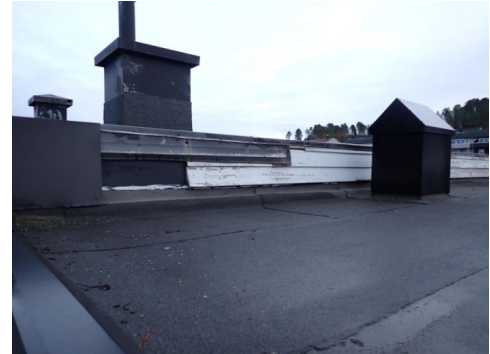
TG 1 Nedløp og beslag

Boligens takrenner, nedløp og beslag er utført i pvc (plast) og stål.

- Andre tiltak:
- Musesperre må etableres.

Det må etableres musesperre. Det må påregnes vedlikehold av kledning.

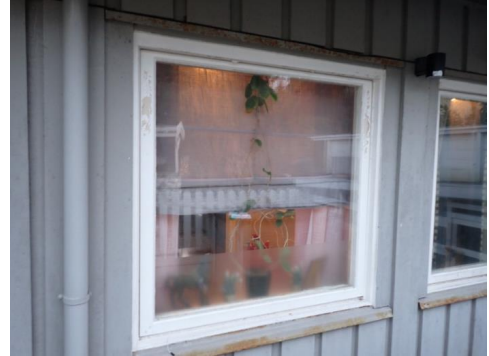
TG 2 Vinduer

Boligen er utført med malte trevinduer med to-lags isolerte glass.

- Det er påvist avvik rundt innsettsdetaljer.
- Det er påvist tegn på innvendig kondensering av enkelte vindusglass.
- Karmene i vinduer er slitte og det er sprekker i trevirket.

Vinduet til soverommet som vender ut mot baksiden av boligen viser tegn på fuktskader.

Det bør påregnes vedlikehold og bytte av enkelte vinduer, samt utvendige beslag. Flere av vinduene står foran utskifting.

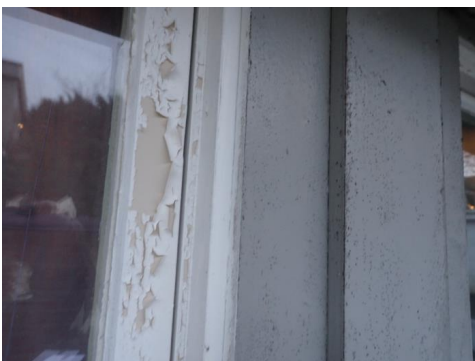
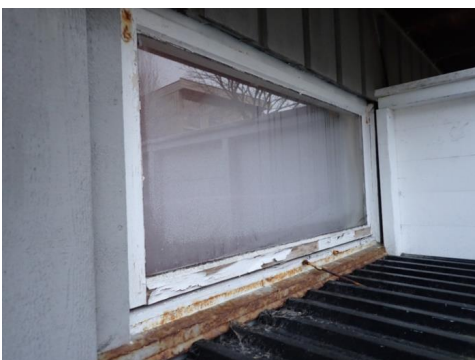
TG 2 Dører

Som Inngangsdør (ytterdør) til boligen er det montert en enkel fyllingsdør. Kjellerdøren er en boddør av tre. Terrassedør av tre med glass.

- Det er påvist avvik rundt innsettsdetaljer.
- Det er påvist dører som er vanskelig å åpne eller lukke.

- Det bør gjøres tiltak for å lukke avviket.

Det må påregnes utskifting av dører.

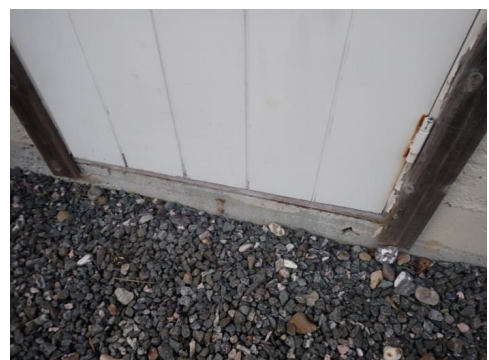
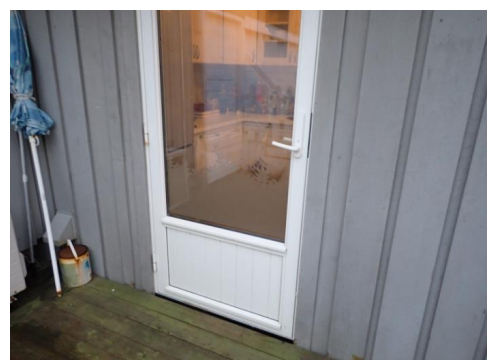
TG 2 Balkonger, terrasser og rom under balkonger

Rekkverket på terrassen er for lavt, men det er ikke krav til utbedrende tiltak.

- Det er ikke krav om utbedring av rekkverkshøyde opp til dagens forskriftskrav.

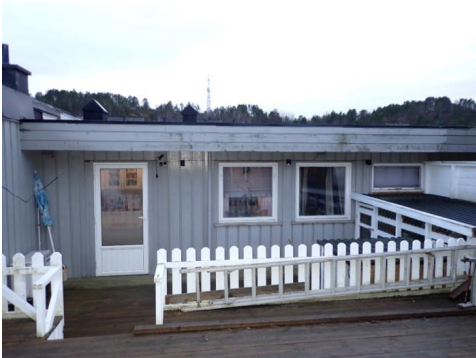
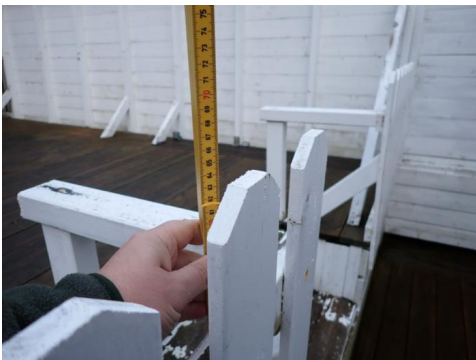
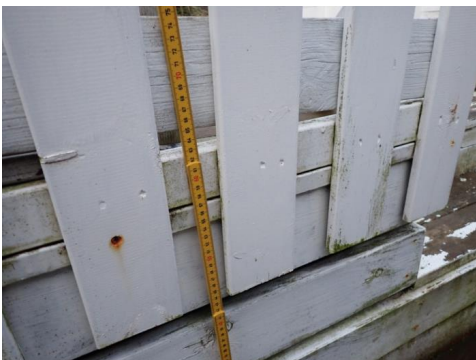
! TG 2 Utvendige trapper

Trappen ved terrassen er utført i trykkimpregnerte materialer.

- Rekkverket er såpass lavt at det på grunn av sikkerhetsmessige forhold anbefales økning av høyde.

Det er ikke krav til utbedrende tiltak.

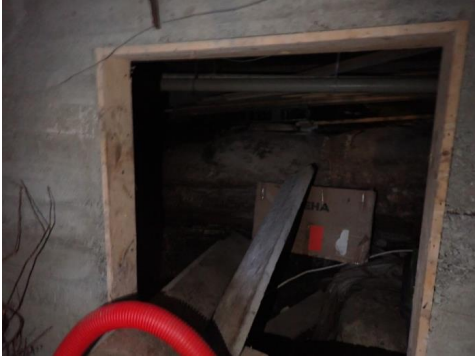
! TG 2 Grunnmur og fundamenter

Boligen er utført med støpt grunnmur direkte på fjell.

- Det er registrert skråriss som er symptom på setninger.

- Lokal utbedring må utføres.

Eventuell utbedring kan gjøres ved fuging og overmaling.

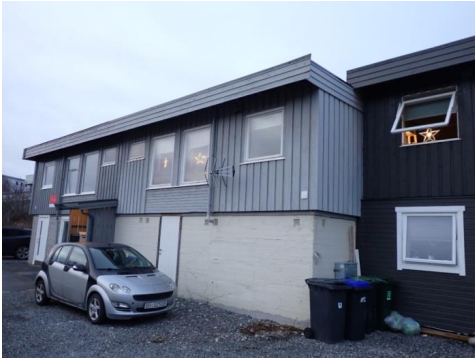
! TG 3 Terrengforhold

Eiendommen ligger i relativt skrånende terreng. på fremsiden av huset er det en gruslagt parkeringsplass.

Fuktinntrenging er registrert i krypkjeller, dette fører til vannansamling i kjelleren.

Dette avviket må sees i sammenheng med drenering og krypkjeller. De registrerte avvikene gir grunnlag for at konstruksjonen jevnlig overvåkes. Skal konstruksjonen oppnå TG 0 eller 1 må avvikene utbedres. Det anbefales derfor at kjeller rommet står slik det gjør i dag, begrensede tiltak. Se under fuksikring og drenering. Pris konsekvens er angitt under Fuksikring og drenering. Dersom det skal dreneres utvendig er dette mer omfattende arbeide og betydelig dyrere kostnad.
