Kruttstien 26, 6514 KRISTIANSUND N

**Rekkehus med sentral beliggenhet  
i et rolig og barnevennlig område**

## Tilstandsrapport

### REKKEHUS

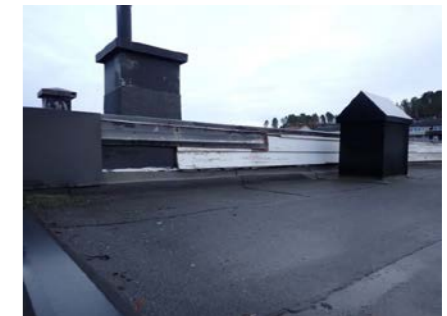
Beslag mellom takene monteres for å oppnå annen tilstandsgrad.

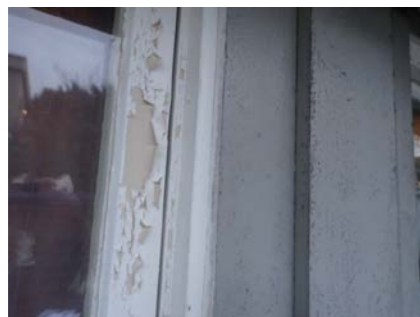
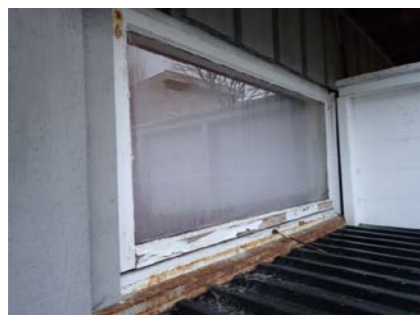
### TG 2 Vinduer

- Det er påvist avvik rundt innsettsdetaljer.
- Det er påvist tegn på innvendig kondensering av enkelte vindusglass.
- Karmene i vinduer er slitte og det er sprekker i treverket.

Vinduet til soverommet som vender ut mot baksiden av boligen viser tegn på fuktskader.

Det bør påregnes vedlikehold og bytte av enkelte vinduer, samt utvendige beslag. Flere av vinduene står foran utskifting.

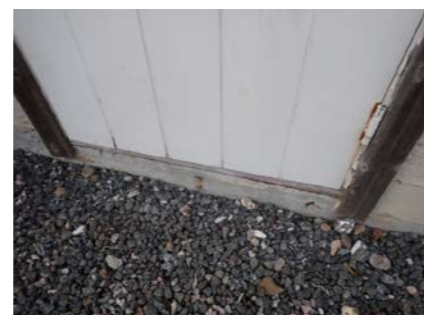
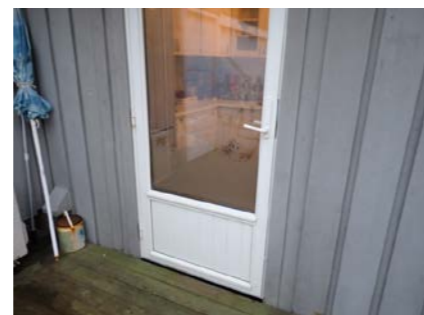
### TG 2 Dører

- Det er påvist avvik rundt innsettsdetaljer.
- Det er påvist dører som er vanskelig å åpne eller lukke.

Det må påregnes utskifting av dører.

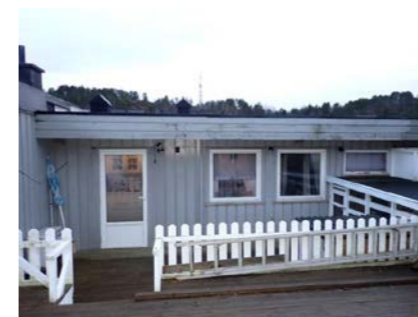
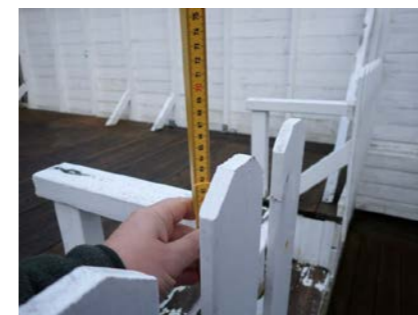
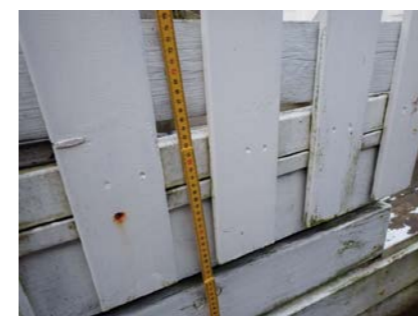
### TG 2 Balkonger, terrasser og rom under balkonger

Rekkverket på terrassen er for lavt, men det er ikke krav til utbedrende tiltak.

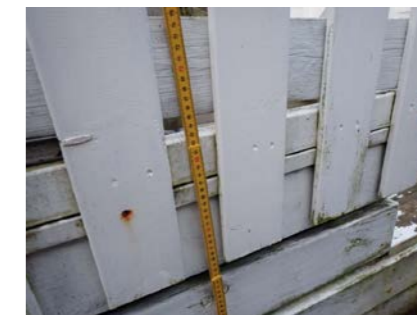
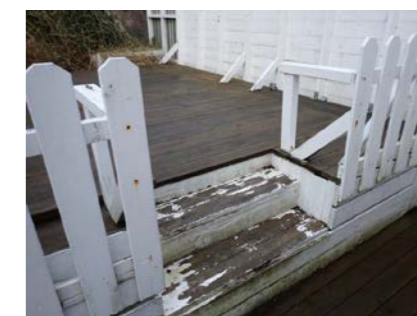
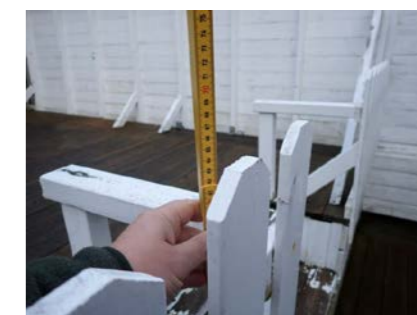
### TG 2 Utvendige trapper

- Rekkverket er såpass lavt at det på grunn av sikkerhetsmessige forhold anbefales økning av høyde.

Det er ikke krav til utbedrende tiltak.

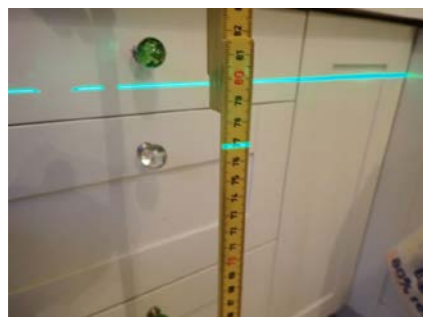
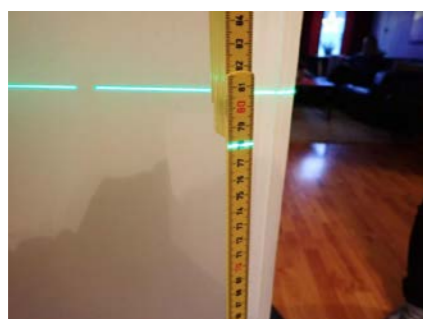
- Målt høydeforskjell på mellom 10 - 20 mm innenfor en lengde på 2 meter. Tilstandsgrad 2 gis med bakgrunn i standardens krav til godkjente måleavvik.

- For å få tilstandsgrad 0 eller 1 må høydeforskjeller rettes opp. Det vil imidlertid sjelden være økonomisk rasjonelt som et enkeltstående tiltak i en bolig som dette. Dersom boligen en gang skal renoveres, kan man vurdere slike tiltak.

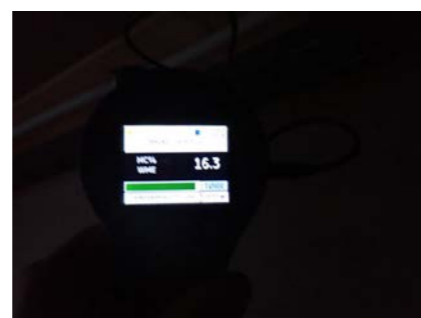
### TG 2 Kryp Kjeller

- Det er stedvis påvist fuktnivå som tilsier at konstruksjonen kan ha fuktskader.

Det ble registrert synlig, fuktig grunn inne i krypkjelleren på befaringsdagen. Kjelleren har på befaringsdagen luktproblematikk fra kloakk.

- Overvåk konstruksjonen jevnlig. Avviket kan medføre behov for tiltak, men bør observeres over tid.

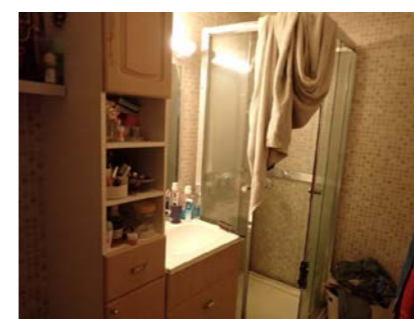
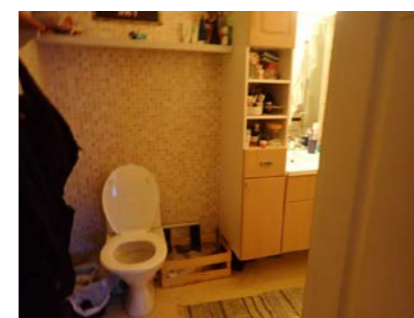
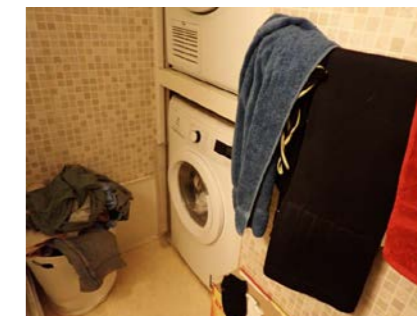
Det er registrert en lengre sprekk i gulvbelegget. Tettesjikt på vegg har sprekker.

En må forvente generell oppgradering av våtrommets tettesjikt/membran for at våtrommet skal tåle en normal bruk etter dagens krav (tett våtsone). En samlet TG 3 for rommet er satt med bakgrunn i alder og manglende tetthet i våtsonen på rommet. Det er ikke behov for å gjennomføre en detaljert tilstandsanalyse, etter standardens krav.

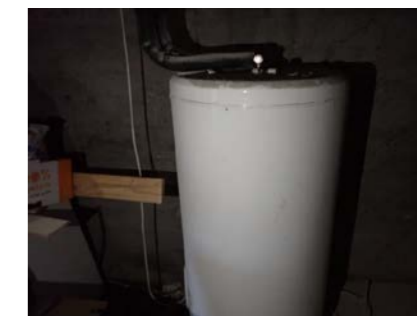
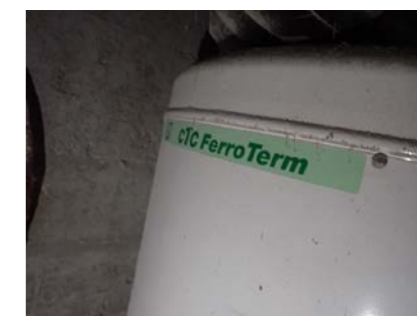
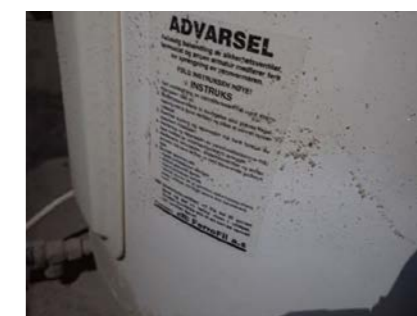
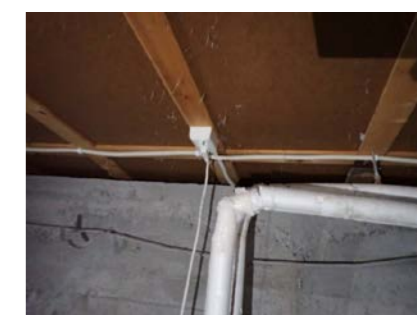
#### TG 2 Varmtvannstank

Boligen er utstyrt med en varmtvannstank på 200 liter. Berederen er plassert i kjelleren.

- Det bør etableres tilfredsstillende el-tilkobling etter gjeldende forskrift.
- Det er ikke behov for utbedringstiltak siden tanken fungerer i dag, men ut ifra alder kan skader plutselig oppstå på eldre tanker.

Varmtvannstanken bør koples til det elektriske anlegget iht. dagens forskrifter.

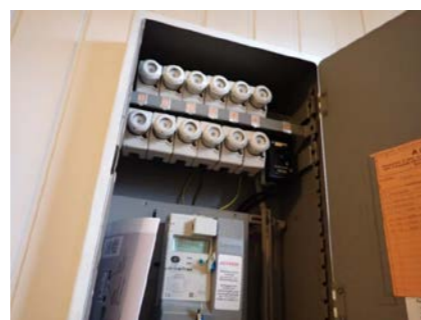
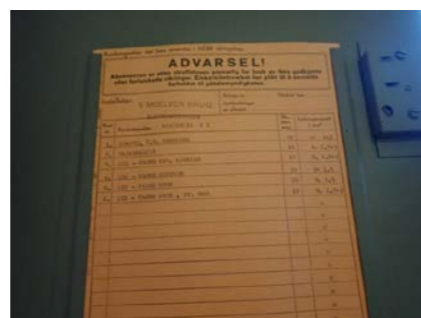
Det elektriske anlegget bør ha en kontroll. Åpne trekket rør for inntakskabel (hovedstrømskabel) i kjeller. Takstmann er ikke EL fagmann og deler av anlegget er skjult. På generelt grunnlag anbefaler DSB (Direktoratet for Sikkerhet- og Beredskap) kontroll av EL anlegg hvert 5. år. Kostnadsestimat i rapporten her, er for en EL-kontroll og hensyntar ikke eventuelle fremtidige påkostninger for utbedring av eventuelle avvik.

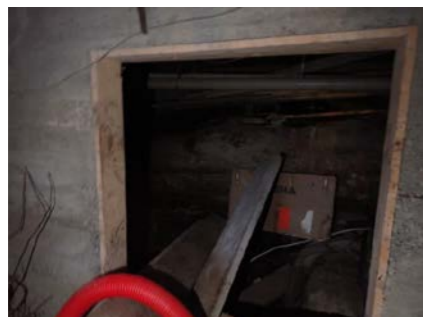
### TG 3 Fuktisikring og drenering

- Det mangler, eller på grunn av alder er det sannsynlig at det mangler, utvendig fuktisikring av grunnmuren ved kjeller/underetasje.
- Mer enn halvparten av forventet levetid på drenering er overskredet.
- Det er ut ifra observasjoner konstatert at drenering/tettesjikt har funksjonssvikt/svært begrenset effekt.

Det kunne ikke bekreftes om taknedløpene er ført i bakken eller oppkoblet til et videre drens-system på befaringsdagen. Det er ikke påvist synlig fuktisikring ved grunnmuren. Videre er dreneringssystemet for eiendommen trolig fra byggeår. Det er registrert synlig fuktinntrenging via berg i krypkjelleren. Det er ikke påvist synlig fuktisikring ved grunnmuren

Bruken av kjeller vil avgjøre behovet for en eventuell drenering. Dersom det ikke dreneres utvendig, anbefales det å etablere en fuktsikring av grunnen med god lufting av kjeller. Kostnadskonsekvens er for fuktsikring og etablering av god lufting.

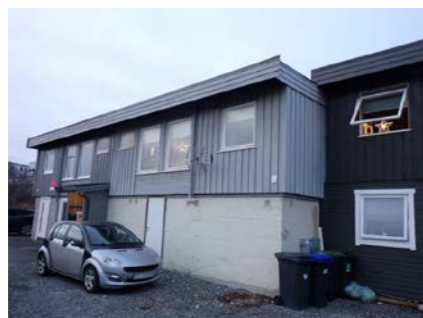
### TG 2 Grunnmur og fundamenter

- Det er registrert skråriss som er symptom på setninger.

- Lokal utbedring må utføres.

Eventuell utbedring kan gjøres ved fugging og overmaling.
