# Tilstandsrapport - NS 3600

## Tjæreblomstheia 39

4823 Nedenes

Gnr: 426 Bnr: 80

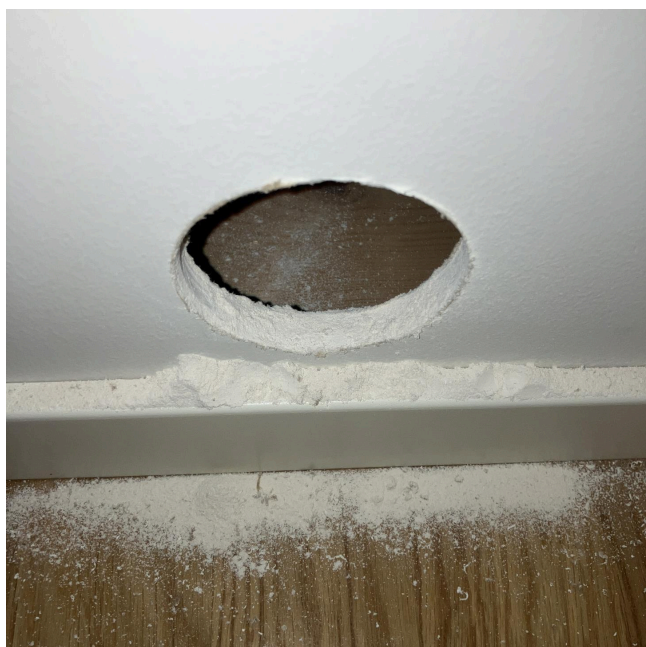
Kontroll utført i tilliggende konstruksjoner og selve rommet. Fukt målt i gulvet og bunnen av vegger ved dusjen, er vanlig pga. fuger trekker vann. Hvis membran er tett skal fukt kun stå mellom fliser og membranen.

Hulltaking er utført i fra boden, ingen fukt målt her.

Hulltaking.

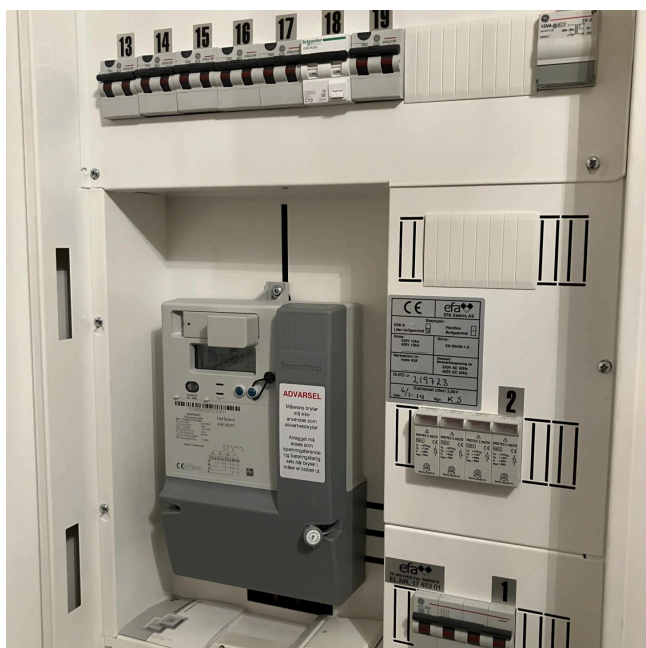
Sikringsskap montert i gang på vegg øst ende nord.  
Hovedsikring 32 ampere, 14 kurser.

Sikringskap.
