# Tilstandsrapport

Enebolig

Karlstadvegen 19, 2040 KLØFTA

Befaringsdato: 24.10.2024

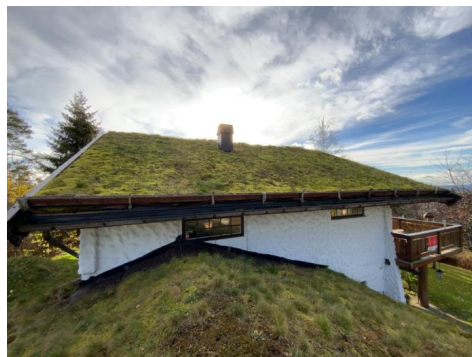
Torvtak fra byggeår. Takteking anses å ha sin tiltenkte funksjon uten negative avvik utfra alder tatt i betraktning. Kommende lokale vedlikehold på sikt er normalt vedlikehold. Taktekke ble inispisert fra bakkenivå og er i hovedsak vurdert opp mot alder og gjenværende forventet levetid.

Besiktigelse av taktekke.

- Overvåk tilstanden jevnlig. For å få tilstandsgrad 0 eller 1 må tekkingen skiftes ut, men tidspunktet for når dette er nødvendig er vanskelig å si noe om.

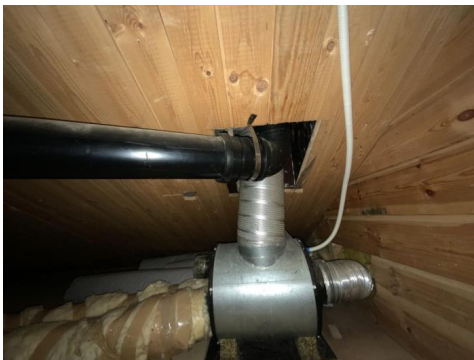
- Det er fra loft/kryploft påvist indikasjoner på at det er punktering av dampsperre, som medfører svekket effekt av dampsperrfunksjonen.
- Det er avvik:

Kontroll rundt rørgjennomføringer i takkonstruksjonen.

Kommende lokale vedlikehold er påregnelig.

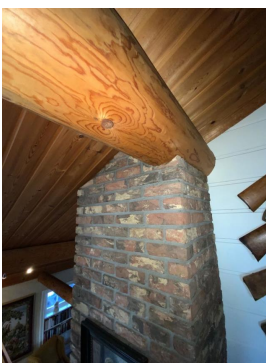
Ingen synlige lekkasjer rundt pipeløp.

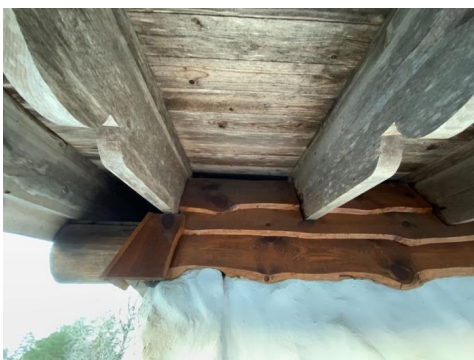
Påvist luftespalter i gesimskasser.

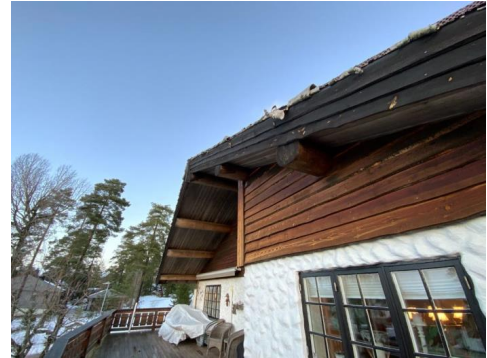
Ender på bærende takåser fremstår uten synlige råteskader på befaringsdagen. Endestokker er varmebehandlet.

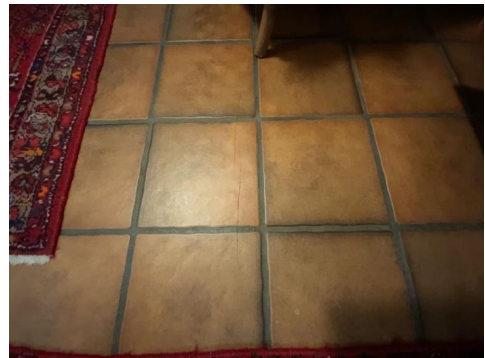
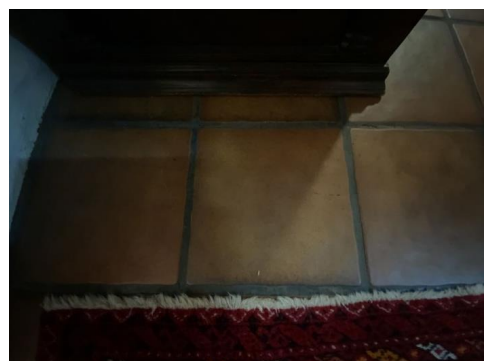
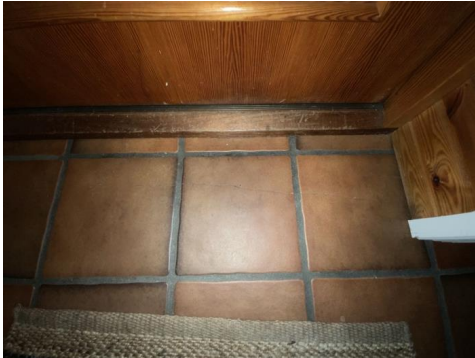
Fliser i hall med stedvis synlige riss samt bomflis.

Sprukket fliser.

- Overflater må utbedres eller skiftes.

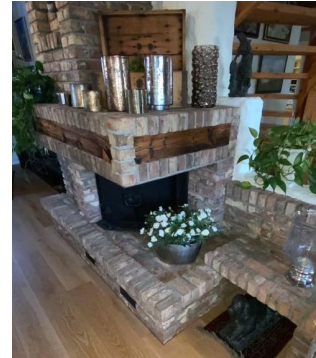
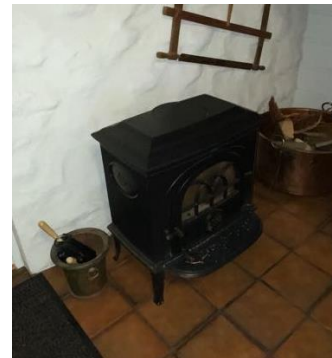
Peisovn i stue og ovn i hall med pipeløp fra 2007 iht. eiers opplysninger. Pipeløp er formelt ikke vurdert og det forutsettes at de branntekniske krav er kontrollert og godkjent av det stedlige brann og feiveesen. Ildsted ble ikke funksjonstestet av undertegnende men det ble ikke opplyst om negative avvik på befaringsdagen.

Besiktigelse av ildsted.

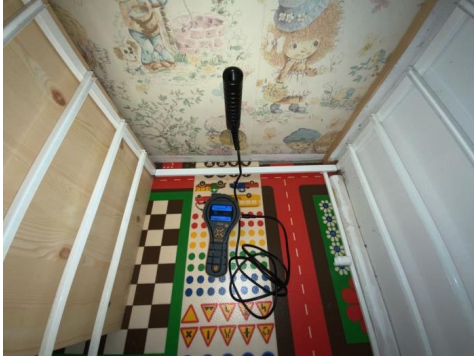
Hulltaking er foretatt uten å påvise unormale forhold.

Utført hulltaking.

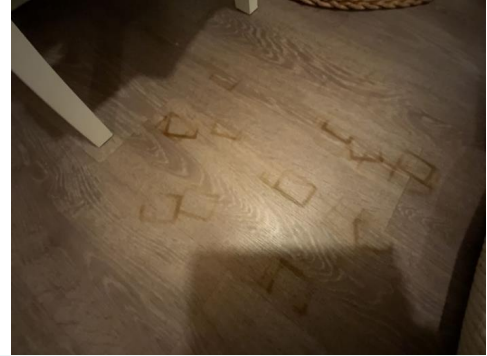
Det blir registrert varmeklekker på deler av gulvbelegget som har oppstått ved trimsykkel plassert på gulvet med varmekabler i gulvet på. Varmeflekker er kun et visuelt avvik.

Det blir registrert varmeklekker på deler av gulvbelegget.

- Det må foretas tiltak for å lukke avviket.

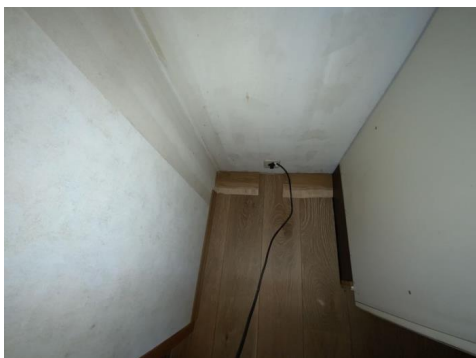
Kontroll bak kjøleskap. Ingen tegn til fukt eller skader på befaringdagen.

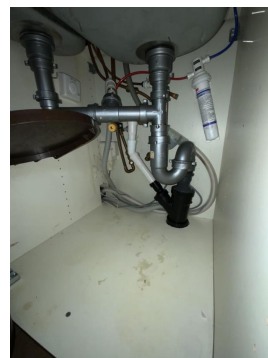
Med tanke på alder og materialvalg ansees rør som tilfredsstillende men kommende modernisering av rørøpplagg kan heller ikke utelukkes på sikt. Ingen negative avvik observert, og/eller opplyst av eier. Waterguard i benkeskap på kjøkken for god sikring av lekkasjevann.

Besiktigelse av rørøpplagg i benkeskap på kjøkken.

- Ifm. oppgradering av våtrom vil det være naturlig med utskiftning av rør.

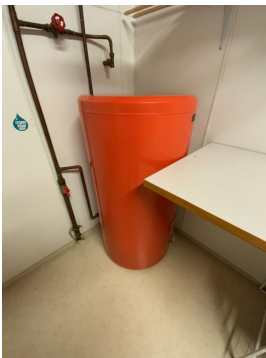
Varmtvannsbereider ca. 200 L fra byggeår plassert på vaskerom. Rom med sluk for lekkasjevann. Normalt vil fabrikkår indikere tilstanden og samtidig forventet levetid ut fra en gjennomsnittsbetraktning. Eier opplyser om at ny tank medfølger boligen, men må monteres.

Besiktigelse av bereder.

- Det er ikke behov for utbedringstiltak siden tanken fungerer i dag, men ut ifra alder kan skader plutselig oppstå på eldre tanker.

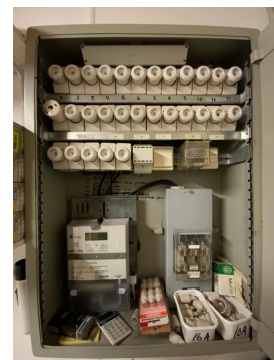
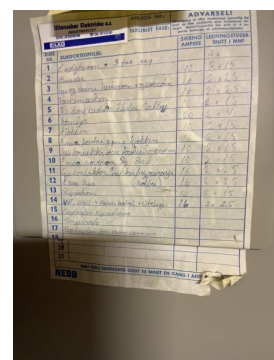
### Inntak og sikringskap

3. Foreta en helhetsvurdering av det elektriske anlegget, dets alder, allmenne tilstand og fare for liv og helse. Bør det elektriske anlegget ha en utvidet el-kontroll?  
**Ja Da det elektrisk anlegget er hovedsakelig over 20 år kan det ikke utelukkes kommende behov for oppgraderende tiltak.**

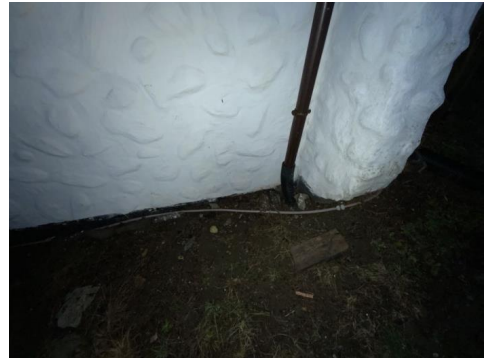
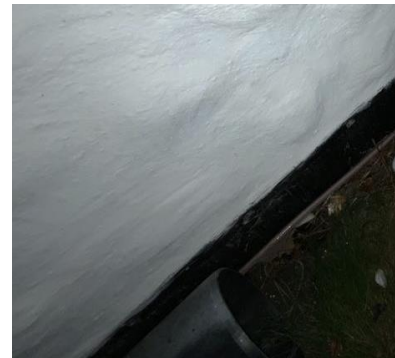
Drenering fra byggeår. Grunnet skjult i byggegrunn er materialvalg ikke mulig å konstatere. Drenering ble kontrollert fra bakkeplan der det ukjent for undertegnende vdr. dreneringens tilstand videre under grunn. Synlig fuktsikring på kontrollstedene.

Kontroll av drenering/fuktsikring.

- Overvåk tilstanden jevnlig. For å få tilstandsgrad 0 eller 1 må dreneringen skiftes ut, men tidspunktet for når dette er nødvendig er vanskelig å si noe om.
