Tilstandsrapport

Enebolig

Myrarinden 4, 5113 TERTNES

Befaringsdato: 20.09.2024

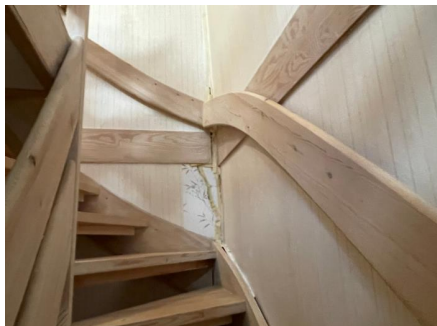
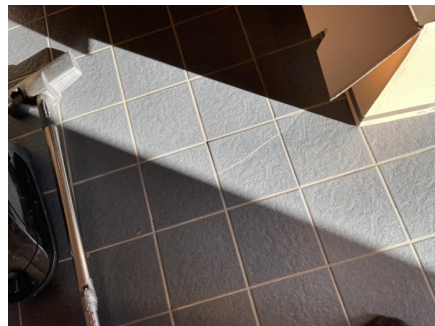
TG 3 Etasjeskille/gulv mot grunn

- Målt høydeforskjell på over 30 mm gjennom hele rommet. Tilstandsgrad 3 gis med bakgrunn i standardens krav til godkjente måleavvik.
- Det ble målt opptil ca. 60 mm høydeforskjeller ved stikkmålinger. Flere indikasjoner på setninger i boligen.

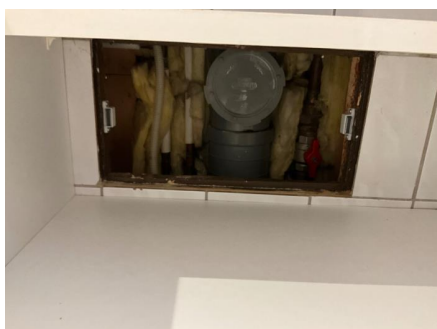
TG 2 Avløpsrør

Avløpsrør av plast. Stakeluke på bad i underetasjen.

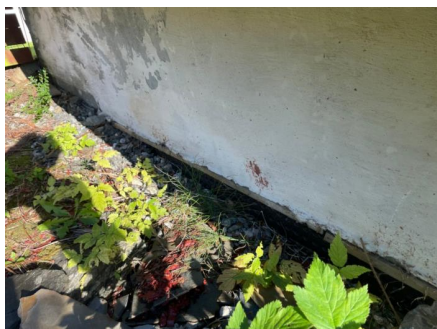
TG 2 Grunnmur og fundamenter

- Det er registrert skråriss som er symptom på setninger.
- Grunnmuren har sprekkdannelser.
- Det ble registrert større skjevheter i boligen, som kan ha sammenheng med eventuelle skjevheter i fundament. Det må foretas målinger over tid for å kunne si noe om pågående problemer. Merk at det ble registrert større skjevheter ved kontroll av etasjeskillere. Dette er undersøkelser som går ut over omfanget i en vanlig tilstandsrapport etter ny forskrift.

- Lokal utbedring må utføres.
- Det må gjøres nærmere undersøkelser for å si noe om behov for tiltak. Merk at setninger må måles over tid for å kunne konkludere med evt. pågående aktivitet.
