# Tilstandsrapport

Fritidsbolig

Heimstølvegen 11, 2890 ETNEDAL

Befaringsdato: 06.02.2026

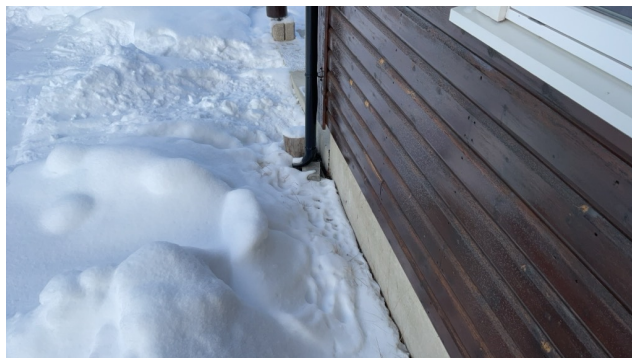
Bør etableres bortledning vekk fra bygningskropp

- Stigetrinn for feier må monteres.
- Det bør lages system for bortledning av vann fra taknedløp ved grunnmur.

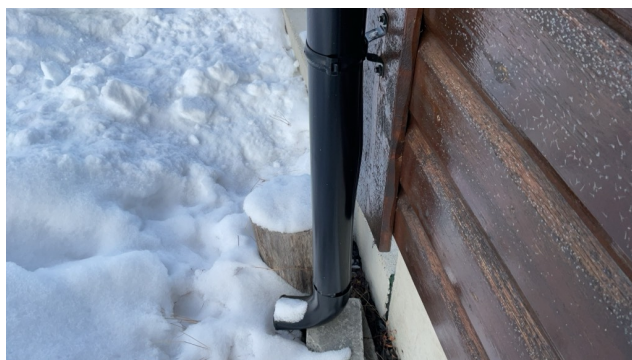
Registrert frostspreng på nedløp

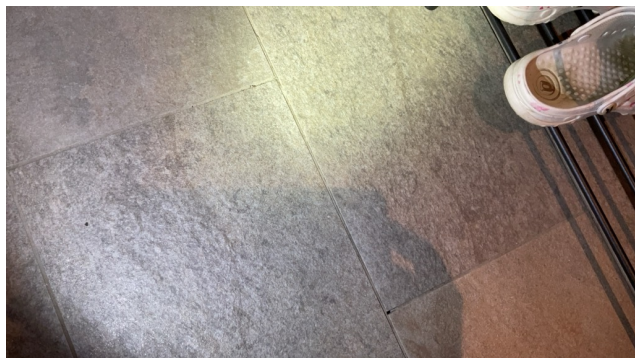
Det er registrert dels bom (hullrom) i enkelte fliser med sprekkanneke i enkelte fuger, ikke kjent konstruksjonsoppbygging men bevegelse over tid i undergulv kan være medvirkende årsak.

Sees riss/sprekk i enkelte fuger

Det bør vurderes utbedring av fliser med bom og sprekker i fuger for å forhindre ytterligere skade og redusere risikoen for at fliser løsner.

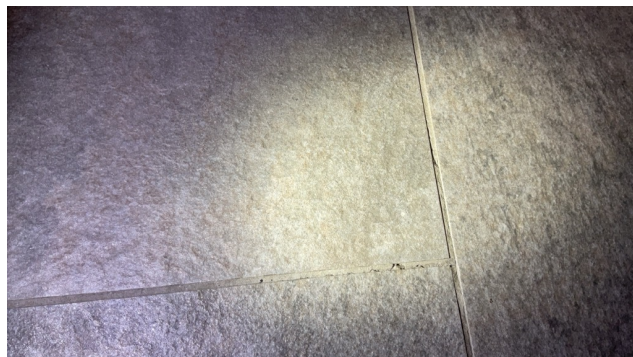
Ansees ikke som umiddelbart tiltaksbehov, men ved endret omfang må tiltak foretas

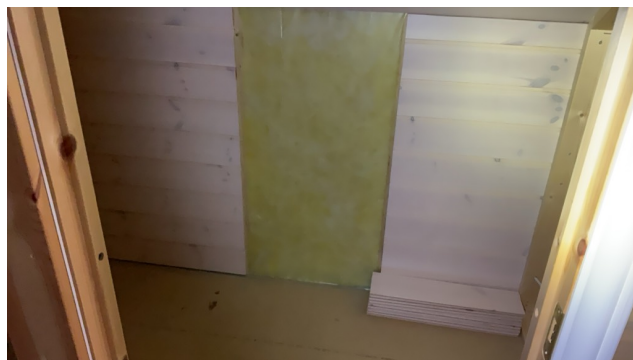
Gjenstående arbeid bod loftetasjen

For bod i loftetasjen bør gulvet ferdigstilles og inspeksjonsluke monteres, slik at rommet får tilfredsstillende funksjon og tilgjengelighet for fremtidig kontroll.

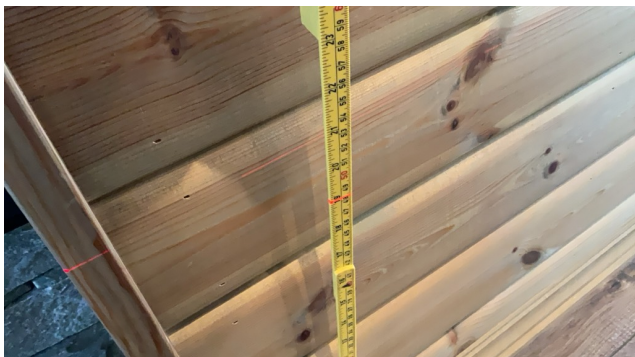
Etasjeskille/gulv på grunn er overflatemålt med bruk av krysslaser målingene er gjort ved stikkprøver i enkelte rom. Målingene ble gjort i kjøkken/stue og gang. Disse viser 10 mm avvik på 2,0 meter lengde som høyeste avvik og 20 mm i hele rommet i gang som størst avvik.

- Det er målt høydeforskjell på mellom 15-30 mm gjennom hele rommet. Tilstandsgrad 2 gis med bakgrunn i standardens krav til godkjente måleavvik.
- Målt høydeforskjell på mellom 10 - 20 mm innenfor en lengde på 2 meter. Tilstandsgrad 2 gis med bakgrunn i standardens krav til godkjente måleavvik.

Målt høyde på 48,3 cm i gang

- For å få tilstandsgrad 0 eller 1 må høydeforskjeller rettes opp. Det vil imidlertid sjelden være økonomisk rasjonelt som et enkeltstående tiltak i en bolig som dette. Dersom boligen en gang skal renoveres, kan man vurdere slike tiltak.

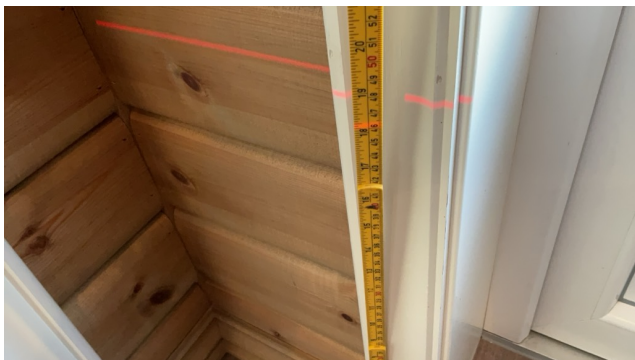
Målt høyde på 46,3 cm, avvik målt på 2 cm

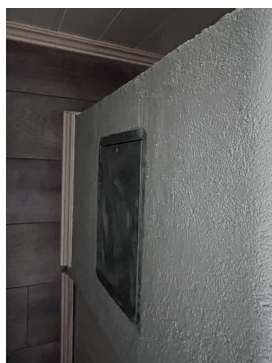
Manglende plate på gulv under sotluke

- Det anbefales å montere ildfast plate under luker på pipe.

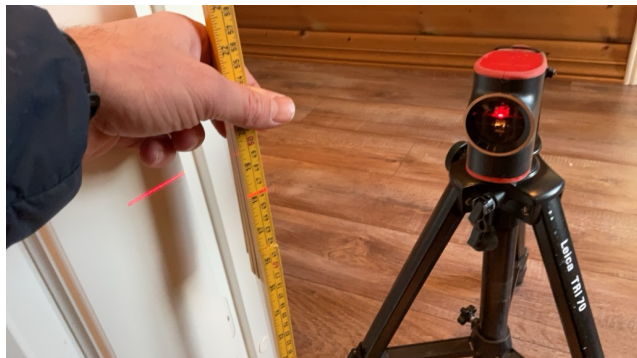
- Det er påvist at høydeforskjell fra topp slukrist til gulv/synlig topp membran ved dørterskel er mindre enn 25 mm.
- Det er påvist avvik i fallforhold til sluk i forhold til krav i forskrift på byggetidspunktet.

Høyde utfra laser ved terskel, høyde på 46 cm

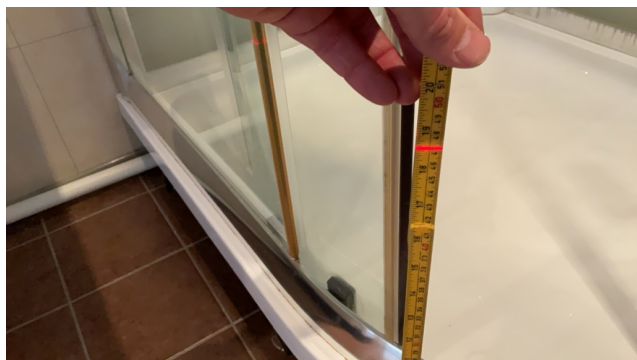
Målt høyde på 47 cm foran dusjkabinett, høydeforskjell på 1 cm

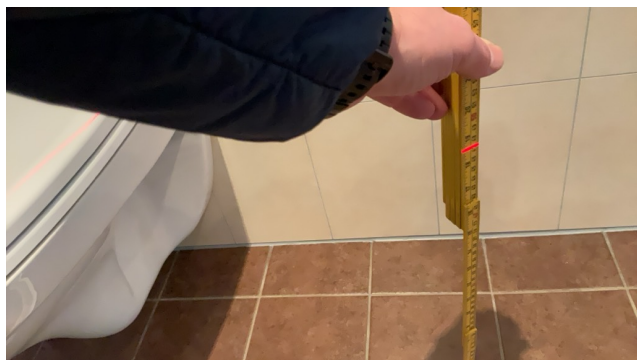
Høyde på 47 cm ellers på gulv og tilnærmet flatt

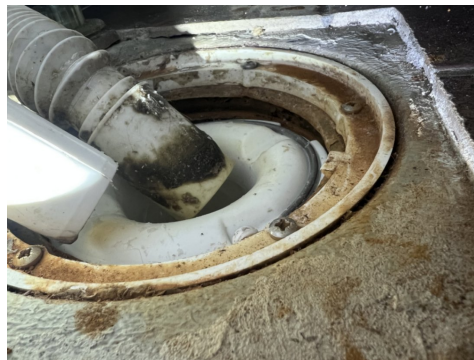
Fra sluk er slukmansjett korrekt under klemring

Det bør fremskaffes dokumentasjon på utførelse av tettesjikt og rørgjennomføringer.

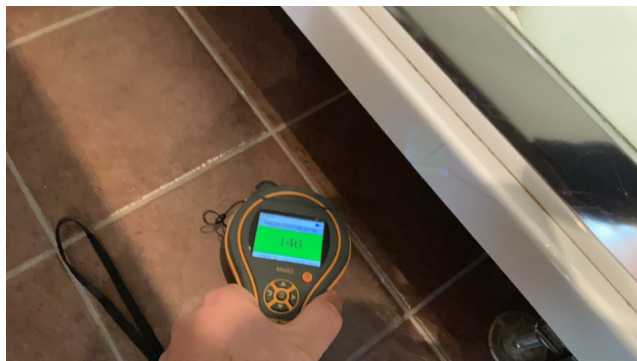
Ved fuktmåletaking av overflatesøk i dusj var det ikke fuktutslag

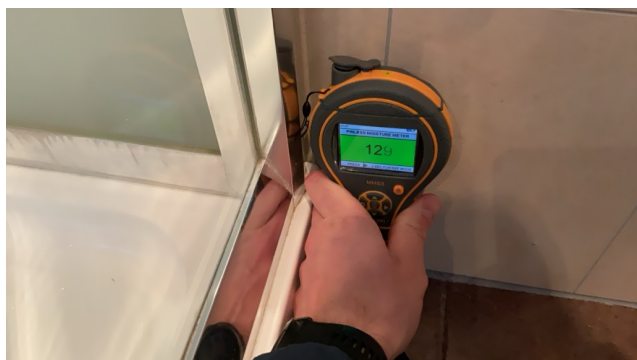
Ved fuktmåletaking av overflatesøk i dusj var det ikke fuktutslag

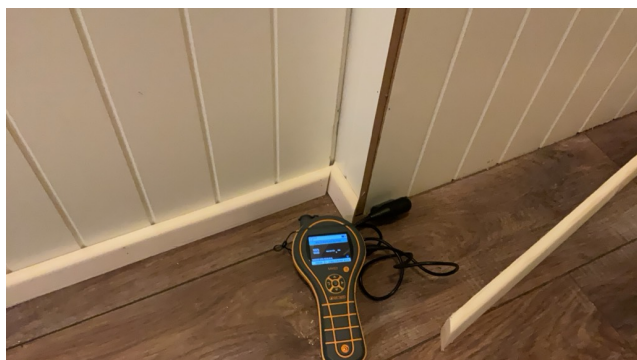
Ved fuktmåletaking av vegg ved innebygd sistene var det ikke fuktutslag

Området sisternekasse bør holdes under tilsyn, og det anbefales å vurdere installasjon av lekkasjestoppeføler for å oppdage eventuelle lekkasjer tidlig og unngå skade på tilstøtende rom eller konstruksjoner.

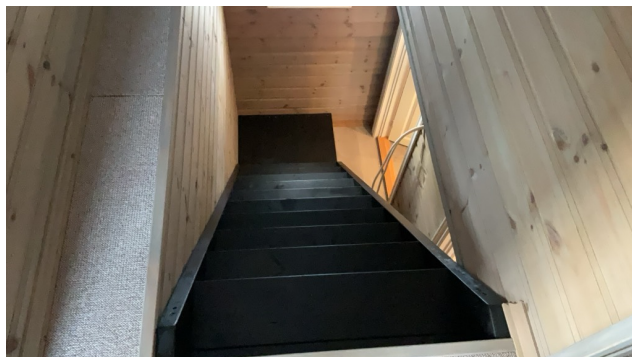
! Det er ikke montert rekkverk på innvendig trapp.

! Det mangler håndløper på vegg i det innvendige trappeløpet.

Manglende rekkverk og håndløper

- Det bør gjennomføres radonmålinger.
- Rekkverk må monteres på balkong eller terrasse for å lukke avviket.
- Rekkverk på innvendig trapp må monteres for å lukke avviket.
- Håndløper på innvendig trapp må monteres på vegg for å tilfredsstille krav på byggetidspunktet.
- Åpninger i innvendige trapper er såpass store at det ut ifra sikkerhetsmessige forhold anbefales å lage mindre åpninger.

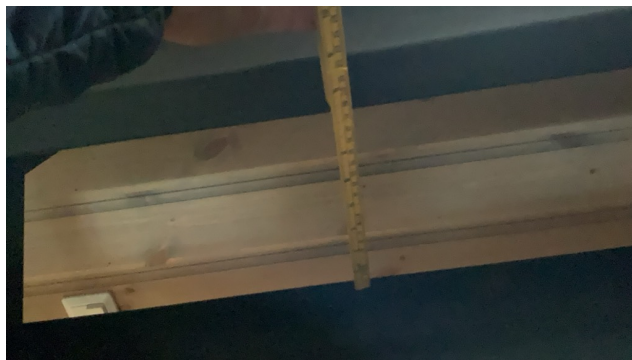
! Åpninger mellom trinn i innvendig trapp er større enn dagens forskriftskrav.

Åpning i trinn er over krav

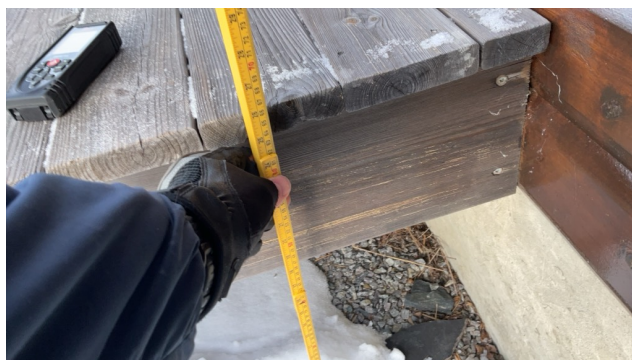
! Det er ikke montert rekkverk på balkong eller terrasse.

Høyde til terreng fra inngangsparti er over 0,5 m og mangler rekkverk ved inngang sider

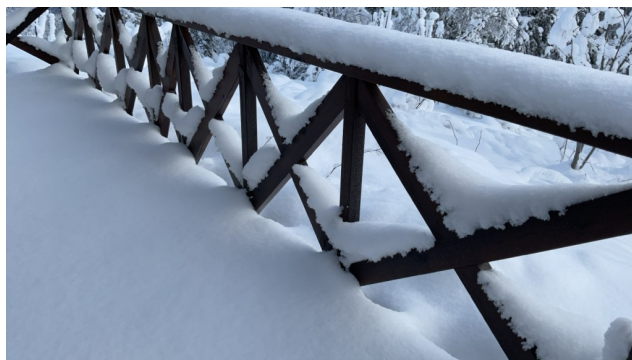
! Åpninger i rekkverk på balkong eller terrasse er ikke i henhold til krav i dagens forskrifter. [Gå til side](#)

Åpninger i rekkverk mot øst er over krav
