# Tilstandsrapport

Enebolig

Nonstindvegen 6, 7970 KOLVEREID

Befaringsdato: 26.09.2024

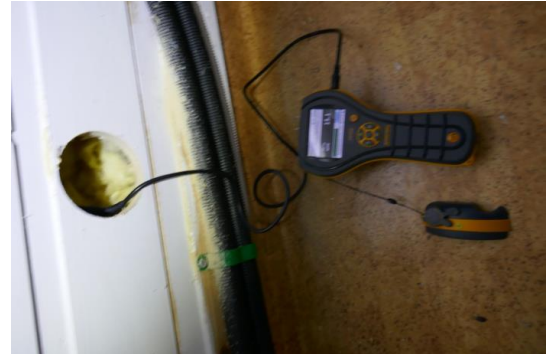
Hulltaking utført på bod med utforet trevegg mot grunnmur.

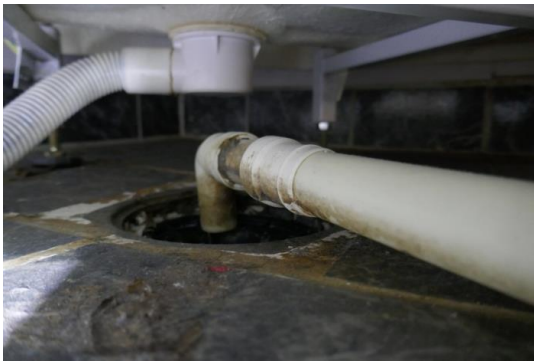
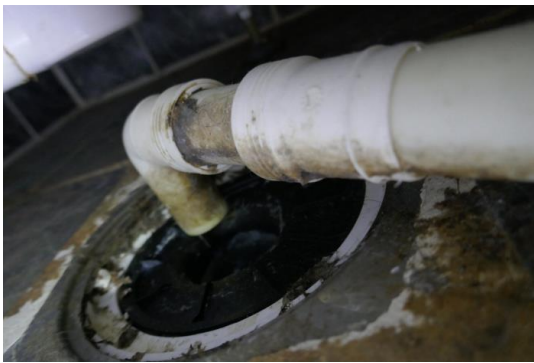
KJELLER > BAD/VASKEROM.

Tetting i rørgjennomføring vegg for avløp fra servant mangelfull.

Rommet får TG3 grunnet alder. Tetting mot/ved treskel må utføres.  
Tetting rørgjennomføring/vegg for avløp fra servant må utføres.

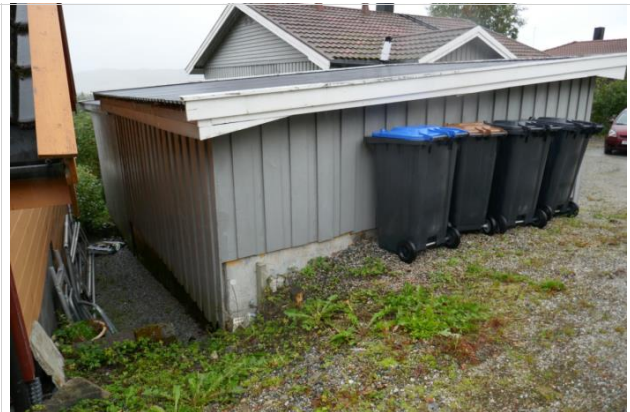
Tak er med takplater av nyere dato.

\*Vindu med preg av slitasje og vedlikehold.
