# Aunbygdvegen 256 7357 SKAUN

## Tilstandsrapport Eierskifte

Rapportdato: 26.11.2025 (Gyldig til 26.11.2026)

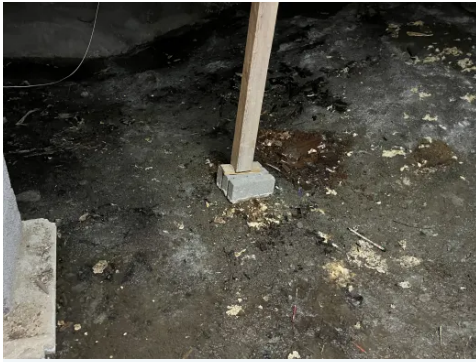
Synlig fukt i grunnen.

Det registreres vannansamlinger i kjelleren pga for dårlig fuktsikring/drenering. Vannansamlinger medfører til skadelige fuktverdier i krypkjelleren.

Som et strakstiltak anbefales det å etablere plast mot grunn, da for å redusere luftfuktigheten i rommet.

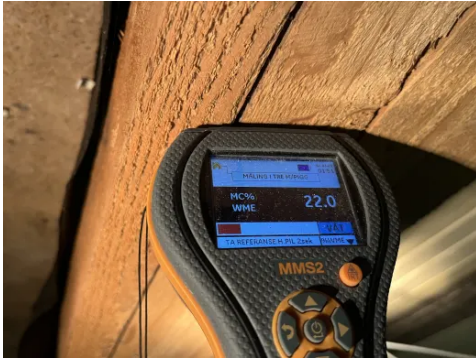
Forhøyede fuktverdier i bjelkelaget.

Målingen viser høyt fuktinnhold med fare for en skadeutvikling i form av sopp-/råteskader.

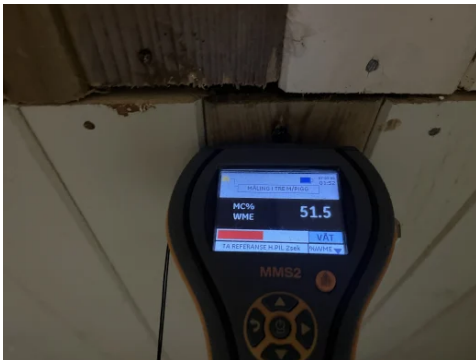
Forhøyede fuktverdier i plater/ trepanel.

Det registreres også spor etter soppvekster på plater/ trepanel i himlingen. Videre måles det et fuktinnhold over fargegrensen for en skadeutvikling på trekonstruksjoner/ plater.

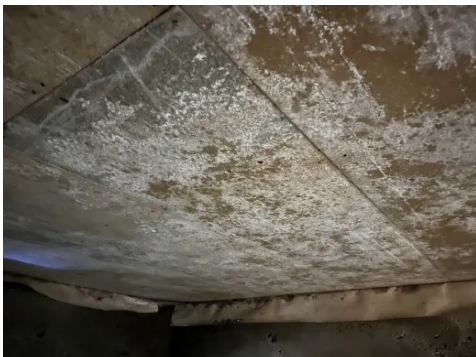
Spor etter muggsopp i plater.

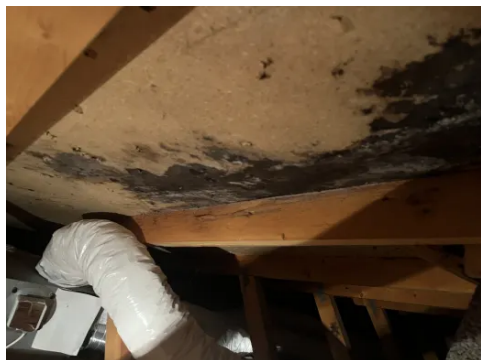
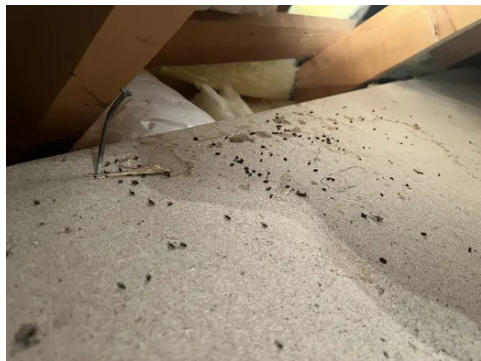
## 6.9 Loft (konstruksjonsoppbygging)

Det registreres lekkasjer på loftet som krever strakstiltak.  
Det registreres spor etter mus på loft. Det er ikke kjent om dette har vært et problem eller om det har vært aktivitet i konstruksjoner. Ingen tegn til aktivitet på befaringsdagen men det gjøres likevel oppmerksom på forholdet.

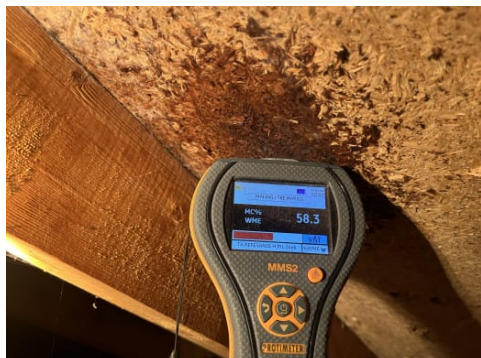
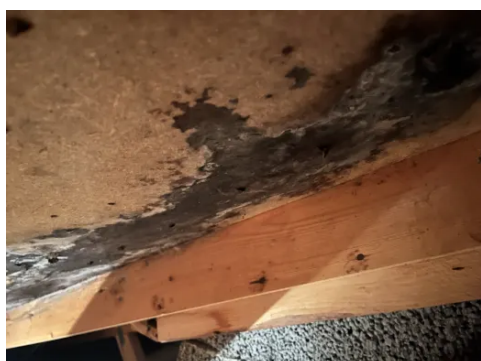
## 6.12 Takteking

Det registreres fuktskader/ lekkasje ved pipe. Utvendig kontroll er ikke utført grunnet snø.

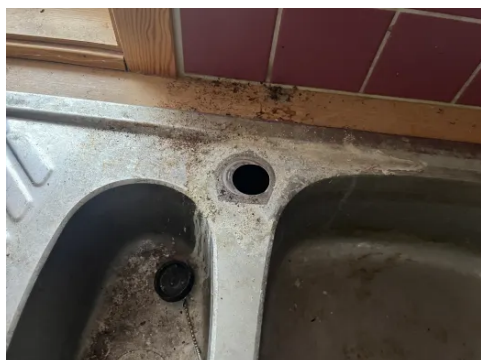
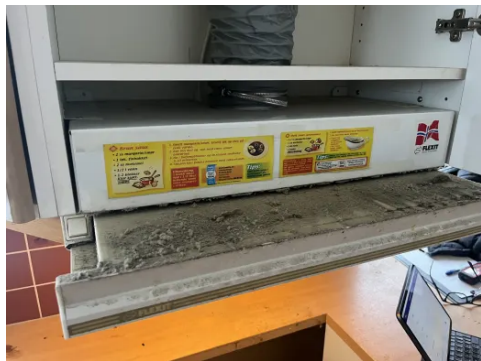
## 6.16 Kjøkken

| Kjøkkeninnredningen mangler kraner og en skuffeseksjon. Utover dette fremstår innredningen med normale aldringsmessige slitasjer. | |

Det må påberegnes at det vil være behov for oppgradering for å tilfredsstille dagens forventning til standard og funksjonalitet.

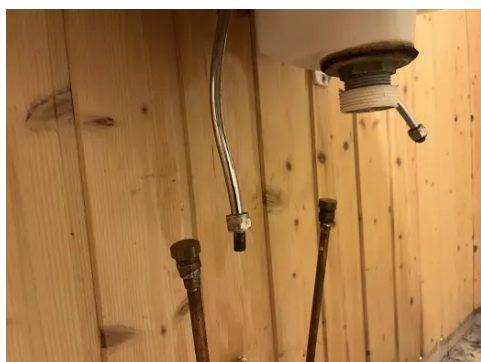
## 6.26 Våtrom: Bad, sokkel

| <p>Sluket er et soilsluk uten spor etter mansjett/ membran. Gulvet er derfor erfaringsmessig ofte utsatt for lekkasjer i dette området. Oppstår det høyt vannivå i slukpotta grunnet sen avrenning, øker sjansen for lekkasjer.</p> <p>Det er ikke synlig tettesjikt rundt rørføringer i vegg til servant og gulv.</p> <p>Det er benyttet uegnede materialer i våtsonen(servantskap) som ikke vil tåle belastningen av fritt vann.</p> | |
