Aunbygdvegen 256, 7357 SKAUN

**Enebolig med utsikt mot Våddådalen**

# Aunbygdvegen 256 7357 SKAUN

Rapportdato: 26.11.2025 (Gyldig til 26.11.2026)

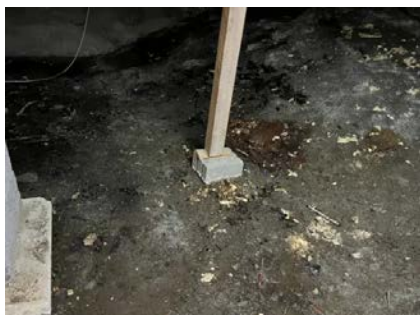
Synlig fukt i grunnen.

Det registreres vannansamlinger i kjelleren pga for dårlig fuktsikring/drenering. Vannansamlinger medfører til skadelige fuktverdier i kryp kjelleren.

Som et straktiltak anbefales det å etablere plast mot grunn, da for å redusere luftfuktigheten i rommet.

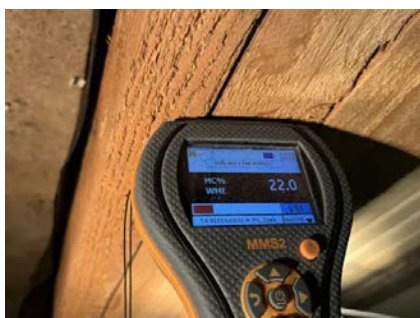
Forhøyede fuktverdier i bjelkelaget.

Målingen viser høyt fukttinnhold med fare for en skadeutvikling i form av sopp-/råteskader.

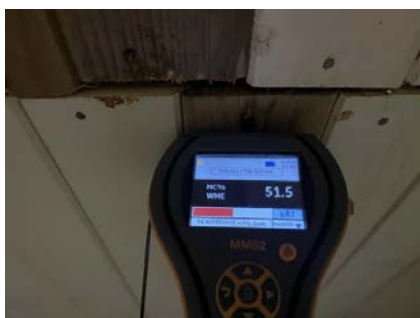
Forhøyede fuktverdier i plater/ trepanel.

Det registreres også spor etter soppvekster på plater/ trepanel i himlingen. Videre måles det et fukttinnhold over faregrensen for en skadeutvikling på trekonstruksjoner/ plater.

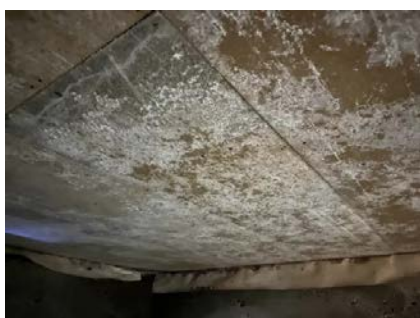
Spor etter muggsopp i plater.

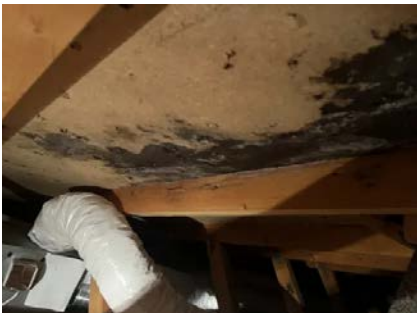
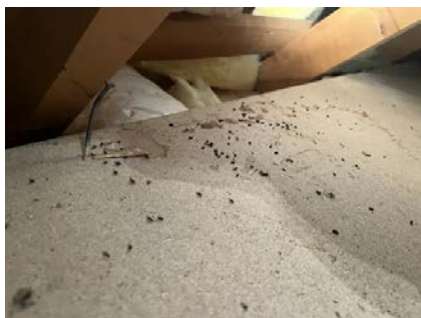
## 6.9 Loft (konstruksjonsoppbygging)

| Bygningsdeler med TG3 | |
|---|---|
| Loft (konstruksjonsoppbygging) | TG 3 settes med bakgrunn i synlige fuktskader på undertak. |

| Er det tegn til fukt fra lekkasjer eller kondensering på overflater? | Ja |
| Er det tegn til sopp/råte eller spor etter skadedyr? | Ja |
| Er det tegn på tilstrekkelig ventilering av konstruksjonen? | Nei |

Er det tegn på utilstrekkelig tetting rundt gjennomføringer i konstruksjonen? Ja

Det registreres lekkasjer på loftet som krever strakstiltak.  
Det registreres spor etter mus på loft. Det er ikke kjent om dette har vært et problem eller om det har vært aktivitet i konstruksjoner. Ingen tegn til aktivitet på befaringsdagen men det gjøres likevel oppmerksom på forholdet.

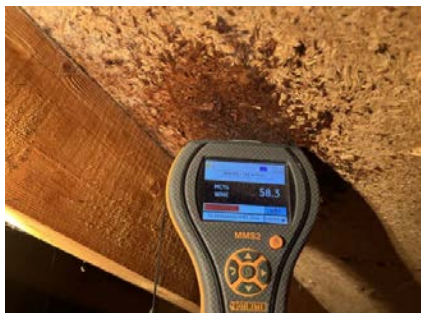
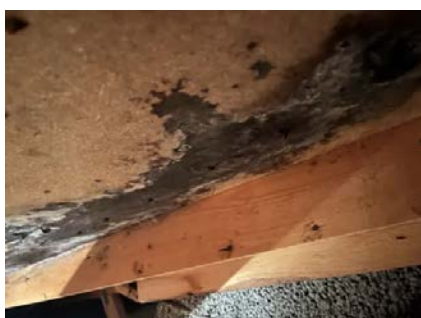
## 6.12 Taktekking

| Bygningsdeler med TG3 | |
|---|---|
| Taktekking | TG 3 er satt med bakgrunn i synlige lekkasjer på kaldloft, da fortrinnsvis rundt pipe. |

Det registreres fuktskader/ lekkasje ved pipe. Utvendig kontroll er ikke utført grunnet snø.

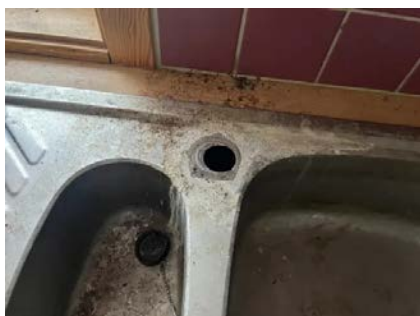
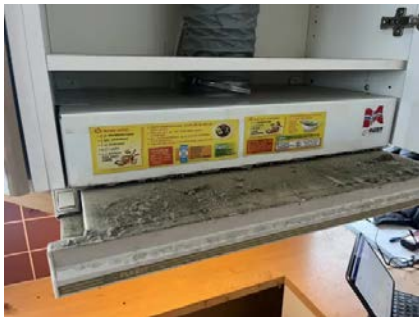
## 6.16 Kjøkken

| Kjøkkeninnredningen mangler kraner og en skuffeseksjon. Utover dette fremstår innredningen med normale aldringsmessige slitasjer. | |

Det må påberegnes at det vil være behov for oppgradering for å tilfredsstille dagens forventning til standard og funksjonalitet.

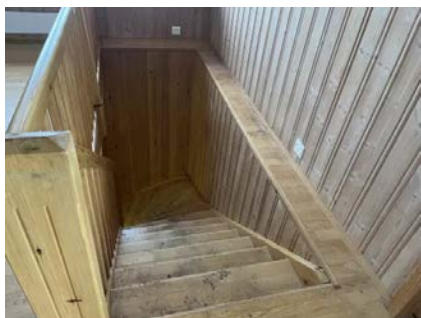
## 6.18 Trapp

| Innvendig trapp er en åpen tretrapp. | |

| Håndløper på veggen for bedre sikkerhet anbefales etablert. | |

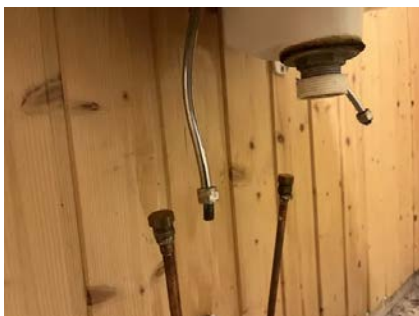
## 6.26 Våtrom: Bad, sokkel

| Bygningsdeler med TG2 | |
|---|---|
| Våtrom: Bad, sokkel | Tilstandsgrad 2 er satt med bakgrunn i alder/ oppbygging og derav økt risiko for lekkasjer. |

Sluket er et soilsluk uten spor etter mansjett/ membran. Gulvet er derfor erfaringsmessig ofte utsatt for lekkasjer i dette området. Oppstår det høyt vannnivå i slukpotta grunnet sen avrenning, øker sjansen for lekkasjer.
