Tilstandsrapport

Enebolig

Sika 4, 1684 VESTERØY

Rapportdato: 11.05.2026

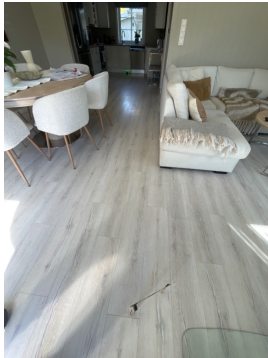
TG 2 Etasjeskille/gulv mot grunn

- Det er målt høydeforskjell på mellom 15-30 mm gjennom hele rommet. Tilstandsgrad 2 gis med bakgrunn i standardens krav til godkjente måleavvik.
- Det registreres noe knirk stedvis.

Det er målt en høydeforskjell på ca. 17 mm i stue/kjøkken.

- For å få tilstandsgrad 0 eller 1 må høydeforskjeller rettes opp. Det vil imidlertid sjelden være økonomisk rasjonelt som et enkeltstående tiltak i en bolig som dette. Dersom boligen en gang skal renoveres, kan man vurdere slike tiltak.

Ved en renovering bør det også sørges for å unngå knirk.

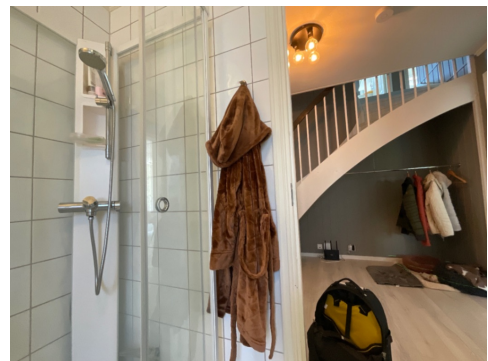
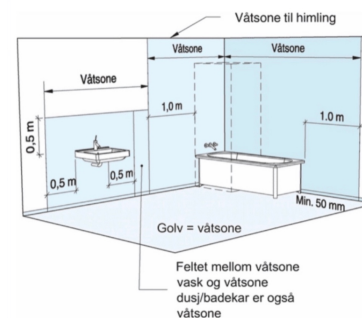
TG 2 Overflater vegger og himling

- Det er vindu/dør med ikke fuktbestandige materialer i våtsonen (ved vask, dusj, badekar, osv.), løsningen eller byggematerialet er uegnet.

Det er dør i våtsonen.

Ikke nødvendig med tiltak da dusjvegg beskytter døren mot vannbelastning. Tilstanden må dog overvåkes.

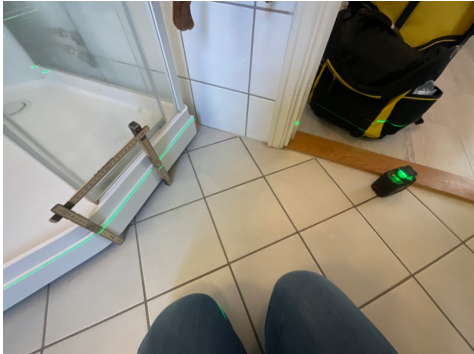
TG 2 Overflater Gulv

Flislagt gulv med elektriske varmekabler. Fallforhold til sluk er målt til ca. 12 mm fra topp membran til topp av slukrist.

- Det er påvist at høydeforskjell fra topp slukrist til gulv/synlig topp membran ved dørterskel er mindre enn 25 mm.
- Det er påvist at noen fliser har bom (hulrom under).

- Til tross for avviket i fall/høydeforskjell til sluk, vil gulvet fortsatt kunne lede vann mot sluket, men med redusert effektivitet. Dette kan potensielt øke risikoen for vannansamling i enkelte områder av badet.
- Selv om bom eller hullyd ikke alltid er et umiddelbart problem, bør det overvåkes nøye før eventuell utvikling i sprekker i flisfuger e.l. oppstår. Dette må en foreta tiltak for, for å begrense utviklingen.

Lite hensiktsmessig med lokale tiltak nå da rommet uansett har en alder som tilsier at det bør oppgraderes innen rimelig tid. Ved en renovering må det sikres at tilstrekkelig fall etableres i henhold til gjeldende forskriftskrav.

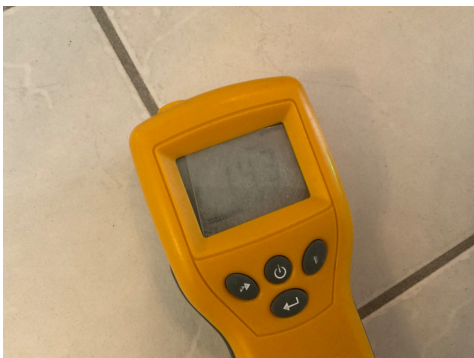
! TG 2 Sluk, membran og tettesjikt

- Mer enn halvparten av forventet brukstid er passert på membranløsningen.
- Mer enn halvparten av forventet brukstid er passert på slukløsningen.

Et våtrom har begrenset med levetid.

- Sluket må sjekkes og rengjøres jevnlig.
- Overvåk tilstanden jevnlig. For å få tilstandsgrad 0 eller 1 må slukløsningen skiftes ut og sannsynligvis må også membransjiktet skiftes/utbedres. Det er imidlertid vanskelig å si noe om tidspunktet for når dette er nødvendig.
- Eldre sluk av plast er ofte utsatt for lekkasjer og særlig i overganger. Eventuelle lekkasjer kan medføre fuktskader på tilliggende konstruksjoner.
- Det er viktig å merke seg at levetiden til en membran varierer basert på kvalitet, installasjon og bruk. Eldre membraner kan bli sprø og sprekke opp, noe som fører til at de mister sin vanntettende funksjon. Dette kan resultere i vannlekkasjer gjennom vegger og gulv og fuktskader.

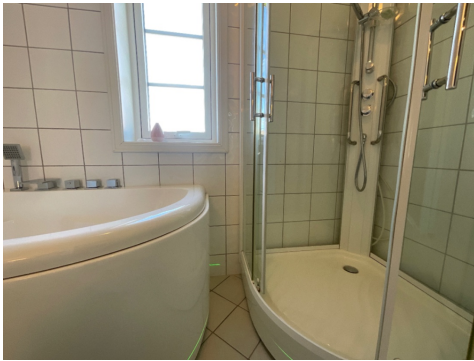
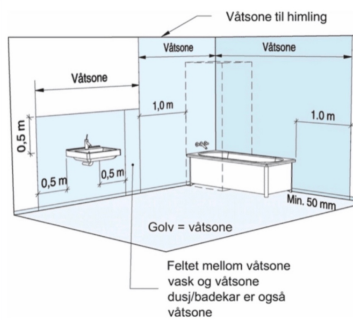
! TG 2 Overflater vegger og himling

- Det er vindu/dør med ikke fuktbestandige materialer i våtsonen (ved vask, dusj, badekar, osv.), løsningen eller byggematerialet er uegnet.

Det er vindu i våtzone.

Ikke nødvendig med tiltak da dusjvegg beskytter vinduet mot vannbelastning, og vinduet er lite utsatt for vannbelastning fra badekaret. Tilstanden må dog overvåkes.

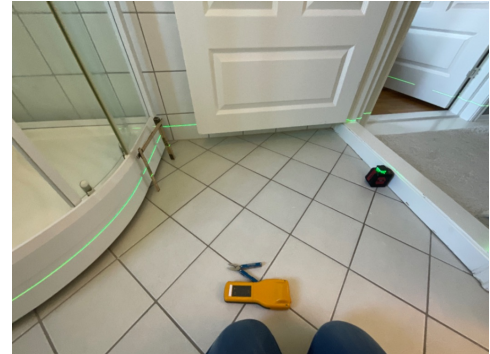
! TG 2 Overflater Gulv

Flislagt gulv med elektriske varmekabler. Fallforhold til sluk er målt til ca. 10 mm fra topp membran til topp av slukrist.

- Det er påvist at høydeforskjell fra topp slukrist til gulv/synlig topp membran ved dørterskel er mindre enn 25 mm.
- Det er påvist at noen fliser har bom (hulrom under).

- Til tross for avviket i fall/høydeforskjell til sluk, vil gulvet fortsatt kunne lede vann mot sluket, men med redusert effektivitet. Dette kan potensielt øke risikoen for vannansamling i enkelte områder av badet.
- Selv om bom eller hullid ikke alltid er et umiddelbart problem, bør det overvåkes nøye før eventuell utvikling i sprekker i flisfuger e.l. oppstår. Dette må en foreta tiltak for, for å begrense utviklingen.

Lite hensiktsmessig med lokale tiltak nå da rommet uansett har en alder som tilsier at det bør oppgraderes innen rimelig tid. Ved en renovering må det sikres at tilstrekkelig fall etableres i henhold til gjeldende forskriftskrav.

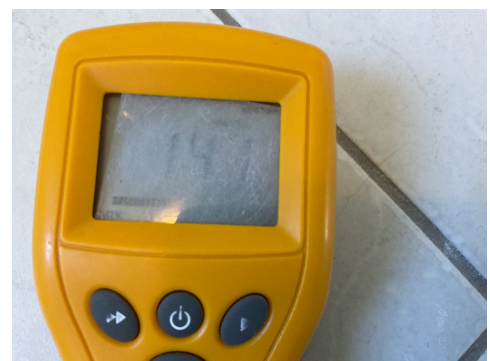
! TG 2 Sluk, membran og tettesjikt

- Mer enn halvparten av forventet brukstid er passert på membranløsningen.
- Mer enn halvparten av forventet brukstid er passert på slukløsningen.

Et våtrom har begrenset med levetid.

- Det er viktig å merke seg at levetiden til en membran varierer basert på kvalitet, installasjon og bruk. Eldre membraner kan bli sprø og sprekke opp, noe som fører til at de mister sin vanntettende funksjon. Dette kan resultere i vannlekkasjer gjennom vegger og gulv og fuktskader.
- Sluket må sjekkes og rengjøres jevnlig.
- Overvåk tilstanden jevnlig. For å få tilstandsgrad 0 eller 1 må slukløsningen skiftes ut og sannsynligvis må også membransjiktet skiftes/utbedres. Det er imidlertid vanskelig å si noe om tidspunktet for når dette er nødvendig.
- Eldre sluk av plast er ofte utsatt for lekkasjer og særlig i overganger. Eventuelle lekkasjer kan medføre fuktskader på tilleggende konstruksjoner.

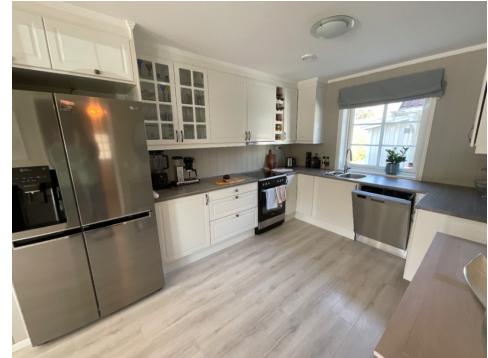
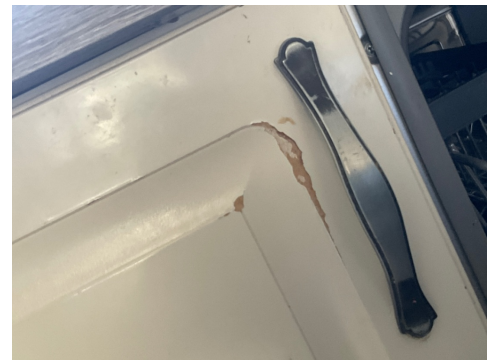
TG 2 Overflater og innredning

- Det er påvist at overflater har noe skader.

- Det må foretas lokal utbedring.

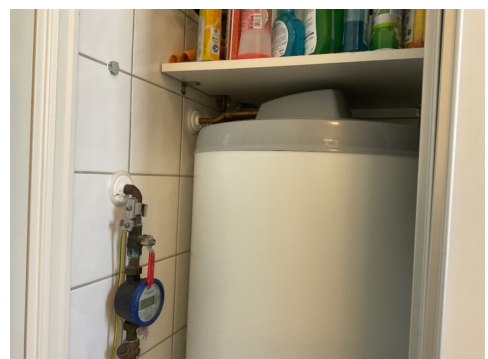
⚠ TG 2 Varmtvannstank

- Det er ikke påvist tilfredsstillende el-tilkobling av varmtvannstank iht. gjeldende forskrift.

Bereider er tilkoblet vanlig stikkontakt.

- Det bør etableres tilfredsstillende el-tilkobling etter gjeldende forskrift.

I 2010 kom et lovpålagt krav om at varmtvannsberedere på 2000 watt eller mer skal være tilkoblet egen koblingsboks. Det er ikke et krav til utbedring, men det anbefales at dette etableres.
