# Tilstandsrapport

Fritidsbolig

Storferja 61, 7730 BEITSTAD

Befaringsdato: 15.06.2025

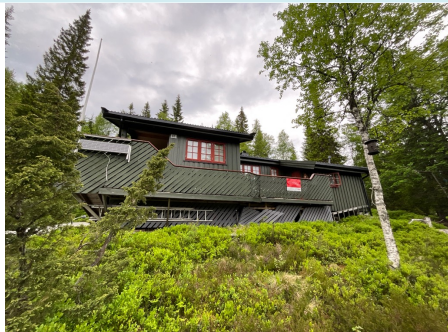
## FRITIDSBOLIG

**Byggeår**  
1983

**Kommentar**  
Tilbygget i 2009.

Normal standard på bygget ut ifra alder/konstruksjon - jamfør beskrivelse under konstruksjoner.

Bygget er jevnlig vedlikeholdt.
