# Tilstandsrapport

Rekkehus

Helligbergvegen 68, 8663 MOSJØEN

Befaringsdato: 06.11.2025

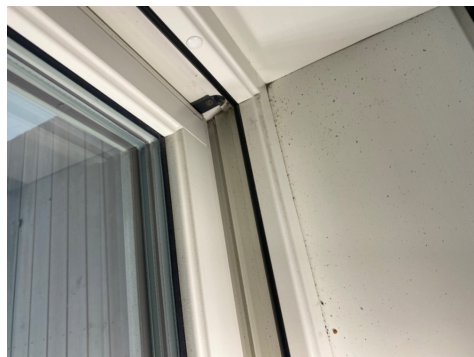
**Vurdering av avvik:**  
• Det er påvist at enkelte vinduer er vanskelig å åpne/lukke.

Enkelte vinduer bør justeres.

Enkelte vinduer bør justeres for å sikre funksjonalitet og unngå slitasje.

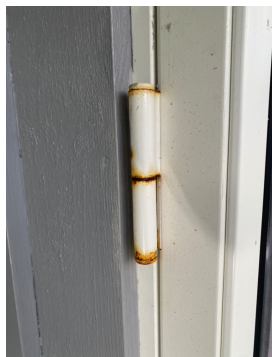
Det er påvist rust i hengsler.

Rust i hengsler.

Rust på hengslene bør fjernes og hengslene bør behandles for å hindre videre rustdannelse. Dersom tiltak ikke utføres, kan dette føre til redusert funksjon og levetid på døren, samt økt risiko for at hengslene svikter.

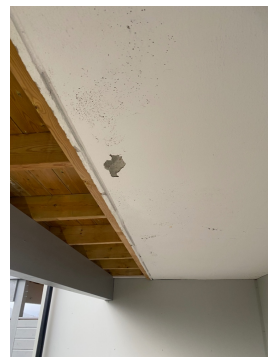
Malingsavflissing.

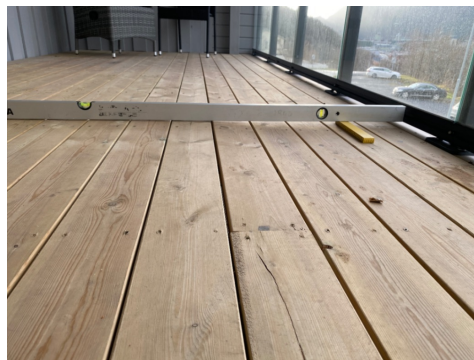
Skjevheter i terrassedekket.

Det anbefales å kontrollere tekkingen mot betongdekket når tilkomst er mulig, for å avdekke eventuelle skader eller lekkasjer som kan føre til fuktskader i /mot konstruksjonen. Montering av takrenne i front bør vurderes for å lede bort vann og redusere risiko for vannskader på fasade og underliggende konstruksjoner.

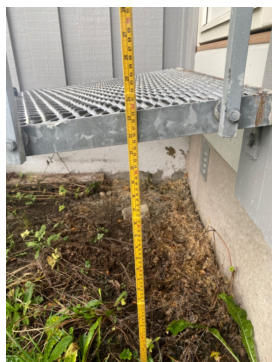
Skjevheter i trappen.

Skjevheter i trappen bør rettes opp for å redusere risiko for ulykker og sikre trygg bruk.

Konsekvensen av manglende utbedring er økt fare for fall og personskade, spesielt for barn.

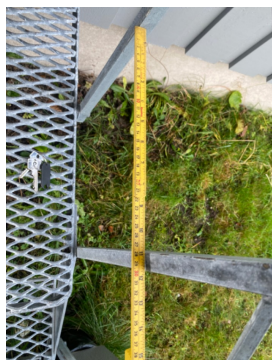
Åpninger rekkverk.

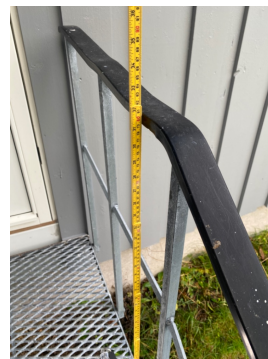
Høyde rekkverk.

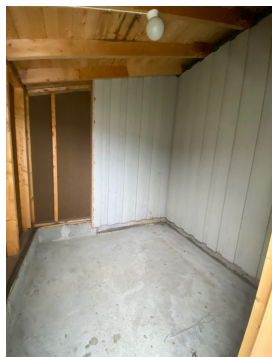
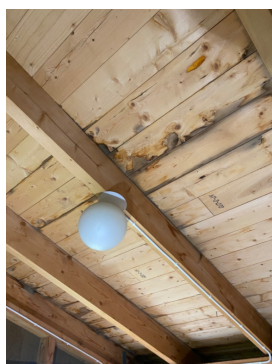
Det er påvist stedvis misfarging og tegn til fukt mot taktro og delvis taksperre.

Taksperrer/tretro.

Det bør gjennomføres nærmere undersøkelser for å avdekke årsaken til misfarging og tegn til fukt mot taktro og taksperre.

Tiltak for utbedring bør iverksettes for å hindre videre fuktskader, som kan føre til råte, soppdannelse og redusert levetid på konstruksjonen.

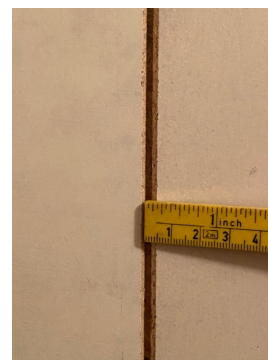
Skjøter i veggplater på boder har stedvis tørkesprekker.

Skjøte i veggplate, bod.

Overflater fungerer med dagens tilstand. Enkelte oppgraderinger bør påberegnes.

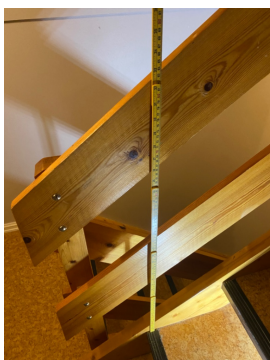
Høyde rekkverk målt til 84 cm.

Håndløper bør monteres på vegg for å bedre sikkerheten i trappeløpet.

Manglende utbedring kan medføre økt risiko for fallulykker, spesielt for barn.

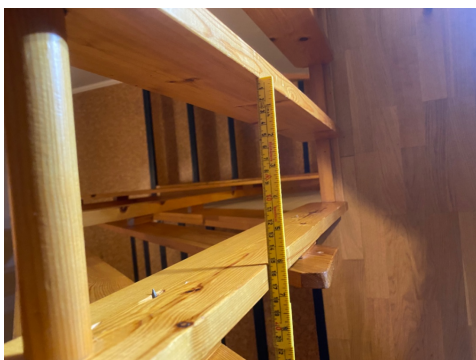
Åpninger i rekkverk ca. 15 cm.

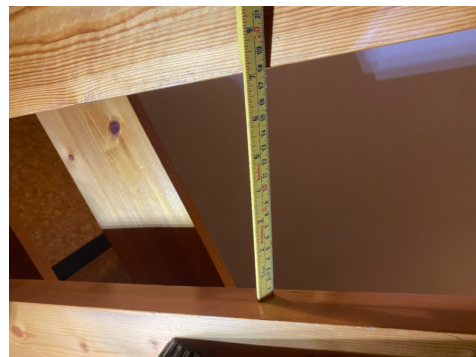
Åpninger i rekkverk ca. 18 cm

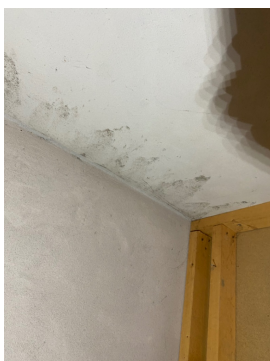
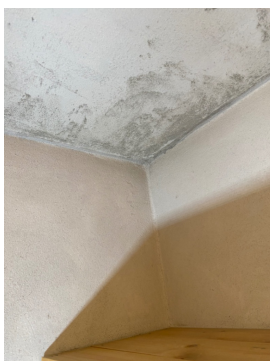
Det er registrert misfarging mot taket på bodene i underetasjen. Årsaken til dette vurderes å være kuldebro, noe som kan medføre økt risiko for fuktskader eller redusert isolasjonsevne.

Misfarging mot taket i bodene i underetasjen

Det anbefales å undersøke og utbedre årsaken til misfargingen, for eksempel ved å forbedre isolasjonen eller redusere kuldebroer. Dette bør gjøres for å unngå økt risiko for fuktskader og redusert isolasjonsevne, som kan føre til ytterligere skader på konstruksjonen.

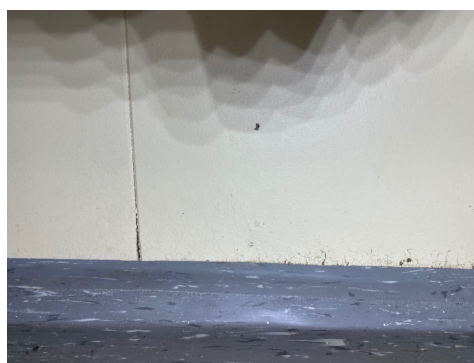
Det er registrert veggplater i våtsonen som ikke er fuktbestandig samt enkelte fuktskader i nedkant av platene samt fuktskjolder i taket mot avtrekksventil.

Enkelte veggplater har fuktskader/svellinger.

Våtrommets tettesjikt og overflater bør oppgraderes og dokumenteres i henhold til gjeldende forskrifter, for å sikre at rommet tåler normal bruk og for å redusere risikoen for fuktskader i tilstøtende konstruksjoner. Manglende oppgradering medfører økt fare for vanninntrenging og skader på bygget.

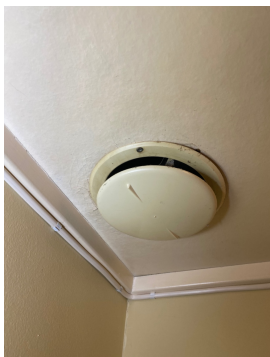
Det er påvist fuktskader/fuktskjolder i takplater mot avtrekkskanal.

Det bør gjøres ytterligere undersøkelser av fukt mot ventil i taket, takplater med fuktsvellinger/skader bør byttes.

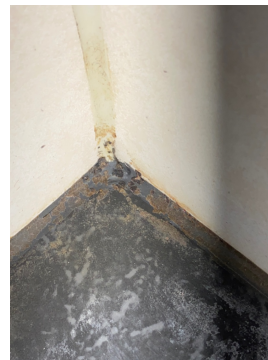
- Det er vindu/dør med ikke fuktbestandige materialer i våtsonen (ved vask, dusj, badekar, osv.), løsningen eller byggematerialet er uegnet.
- Det er påvist svertesopp i silikonfuger.

Svertesopp mot fuger.

Silikonfuger med svertesopp bør rengjøres med soppdrepende middel, og eventuelt skiftes ut dersom sopp ikke fjernes.

Lysåpning/døråpning mot gangen bør fuksikres for å hindre fuktskader.

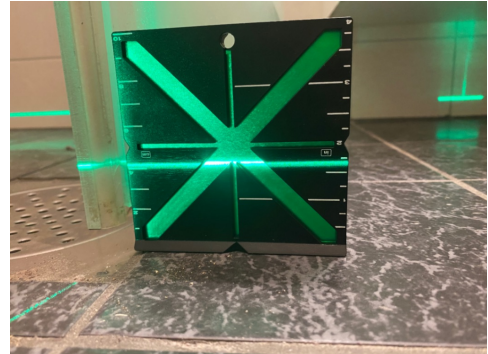
- Det er påvist avvik i fallforhold til sluk i forhold til krav i forskrift på byggetidspunktet.

- Til tross for avviket i fall/høydeforskjell til sluk, vil gulvet fortsatt kunne lede vann mot sluket, men med redusert effektivitet. Dette kan potensielt øke risikoen for vannansamling i enkelte områder av badet.

Måling av fall til sluk.

Vær oppmerksom ved bruk. For å få tilstandsgrad 0 eller 1 må gulvet bygges med riktig fall til sluk. Det vil imidlertid sjelden være økonomisk rasjonelt som et enkeltstående tiltak. Ved en eventuell renovering, påse at badet bygges med tilfredsstillende fall til sluk.

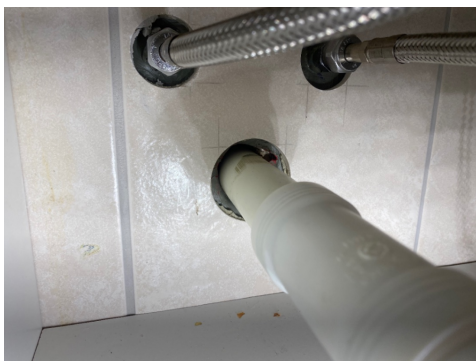
Rørgjennomføringer i vegg er ikke montert med mansjett. Ved lekkasje på rør er det fare for at vann vil renne etter rør og inn i vegg som vil forårsake vannskader innvendig i vegg.

Ingen synlig mansjett/tetting mot avløpsrør

Rørgjennomføringer i vegg bør utbedres med mansjetter for å hindre at eventuelle lekkasjer fører til vannskader i veggkonstruksjonen.

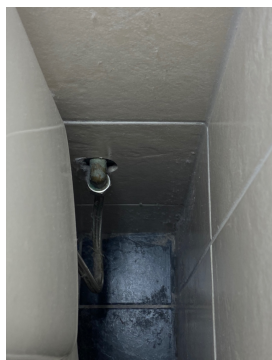
Ingen synlig mansjett/tetting mot rørgjennomføring.

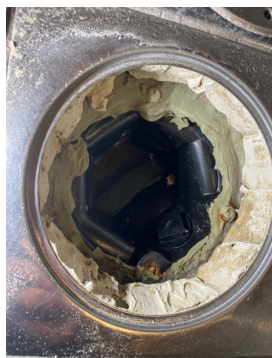
Det er påvist rust i enkelte skruer i sluket.

Ingen synlig klemring i sluket

Rust i skruer i sluket bør utbedres for å forhindre videre korrosjon og mulig svekkelse av slukets funksjon.

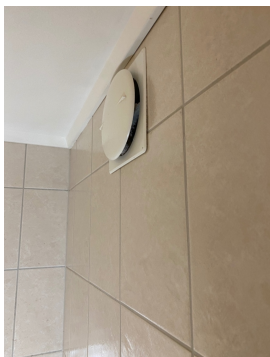
Konsekvensen av kun naturlig ventilasjon er at luftutskiftningen kan være utilstrekkelig, noe som kan føre til dårlig luftkvalitet og økt risiko for fuktskader.

Ventil i vegg.

- Elektrisk avtrekksvifte bør monteres for å lukke avviket.
- Dersom avviket ikke utbedres vil det være fare for dårlig luftskifting og resultere i høy luftfuktighet og utvikling av skader.

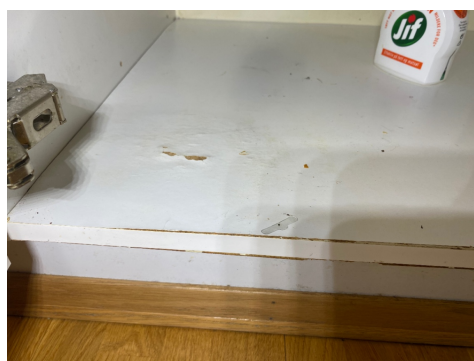
Det er påvist fuktskjolder i skroget under vasken.

Det er påvist fuktskjolder/svelling i bunnplate i benkeskap.

Fuktskjolder og svelling i bunnplate og skrog under vasken kan vurderes utbedres, eventuelt ved utskiftning av skadede deler. Innredningen fungerer med dette avviket.

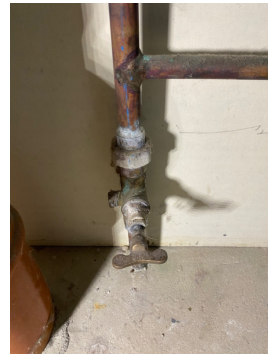
Konsekvensen av manglende utbedring er økt risiko for vannskader og lekkasjer, samt at vanntilførselen ikke kan stenges ved behov.

Stoppekrane, irr mot rør.

Kostnadsestimat gjelder bytte av stoppekrane.

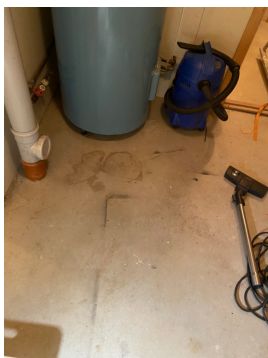
Det er ikke påvist tilfredsstillende avrenning eller annen kompenserende løsning fra varmtvannstank.

- Det er ikke behov for utbedringstiltak siden tanken fungerer i dag, men ut ifra alder kan skader plutselig oppstå på eldre tanker.
- Det bør etableres tilfredsstillende avrenning eller lekkasjesikring ved varmtvannstank.

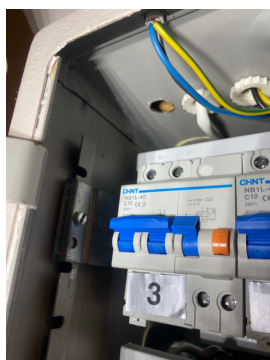
Manglende tetting av hull i elskap.
