Helligbergvegen 68, 8663 MOSJØEN

**3-roms rekkehus med flott utsikt  
over Vefsnfjorden og gode  
solforhold. Nært fine turområder.**

| Tilstandsrapport ..... | 38 |

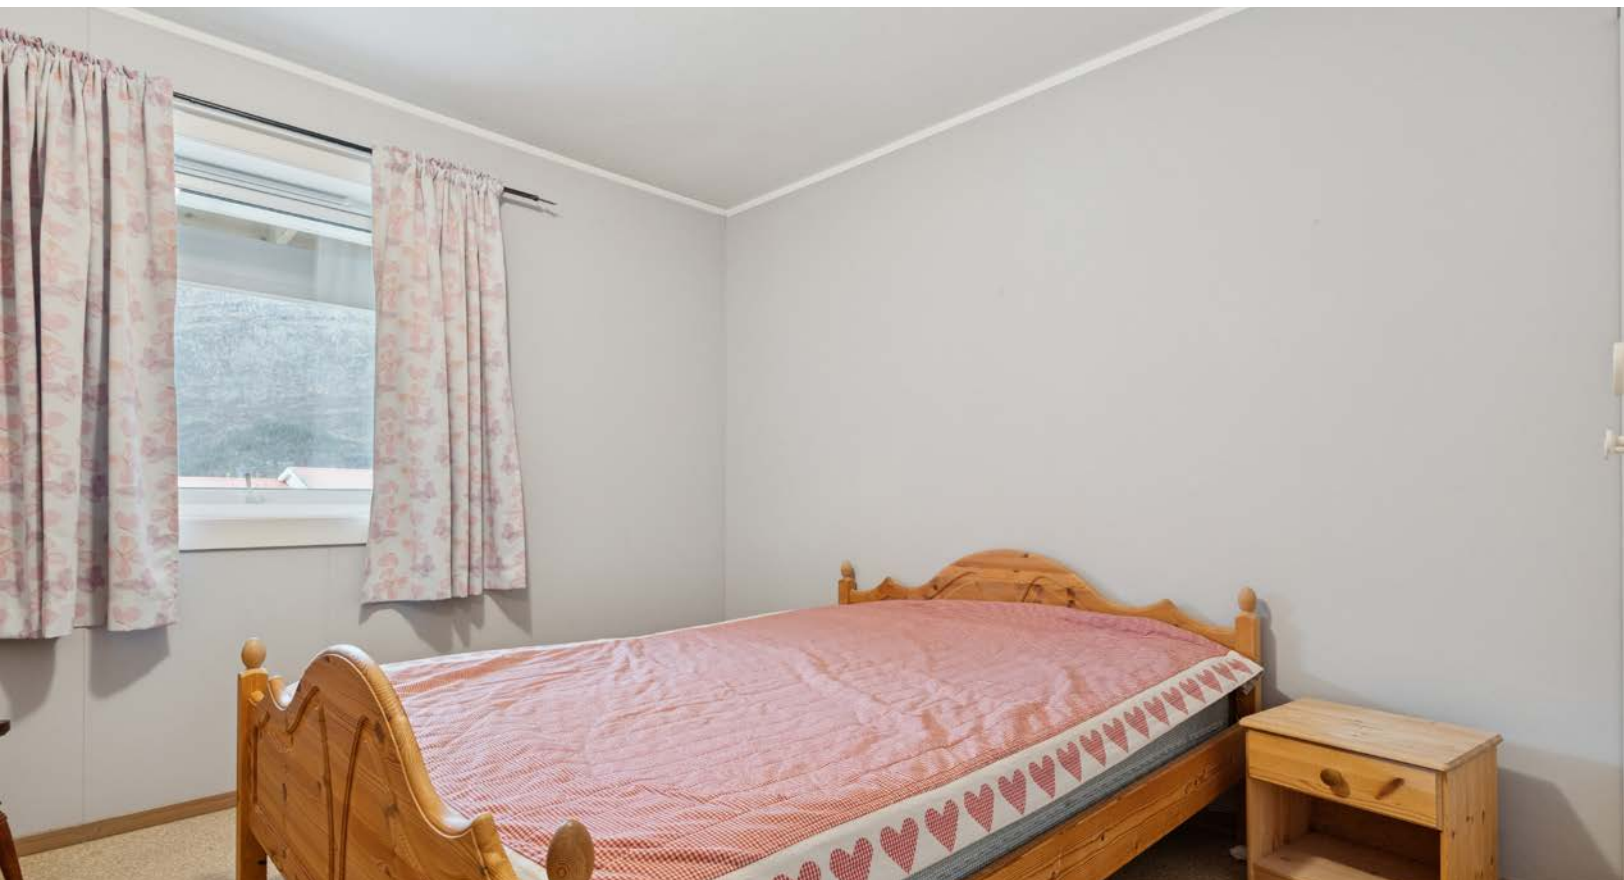
Avvik: Vinylbelegg på soverom har fargeforskjeller.

Soverommet har vinylbelegg på gulvet og malte vegger, med fargeforskjeller i vinylbelegget som kan kreve oppgradering (kilde: tilstandsrapport).

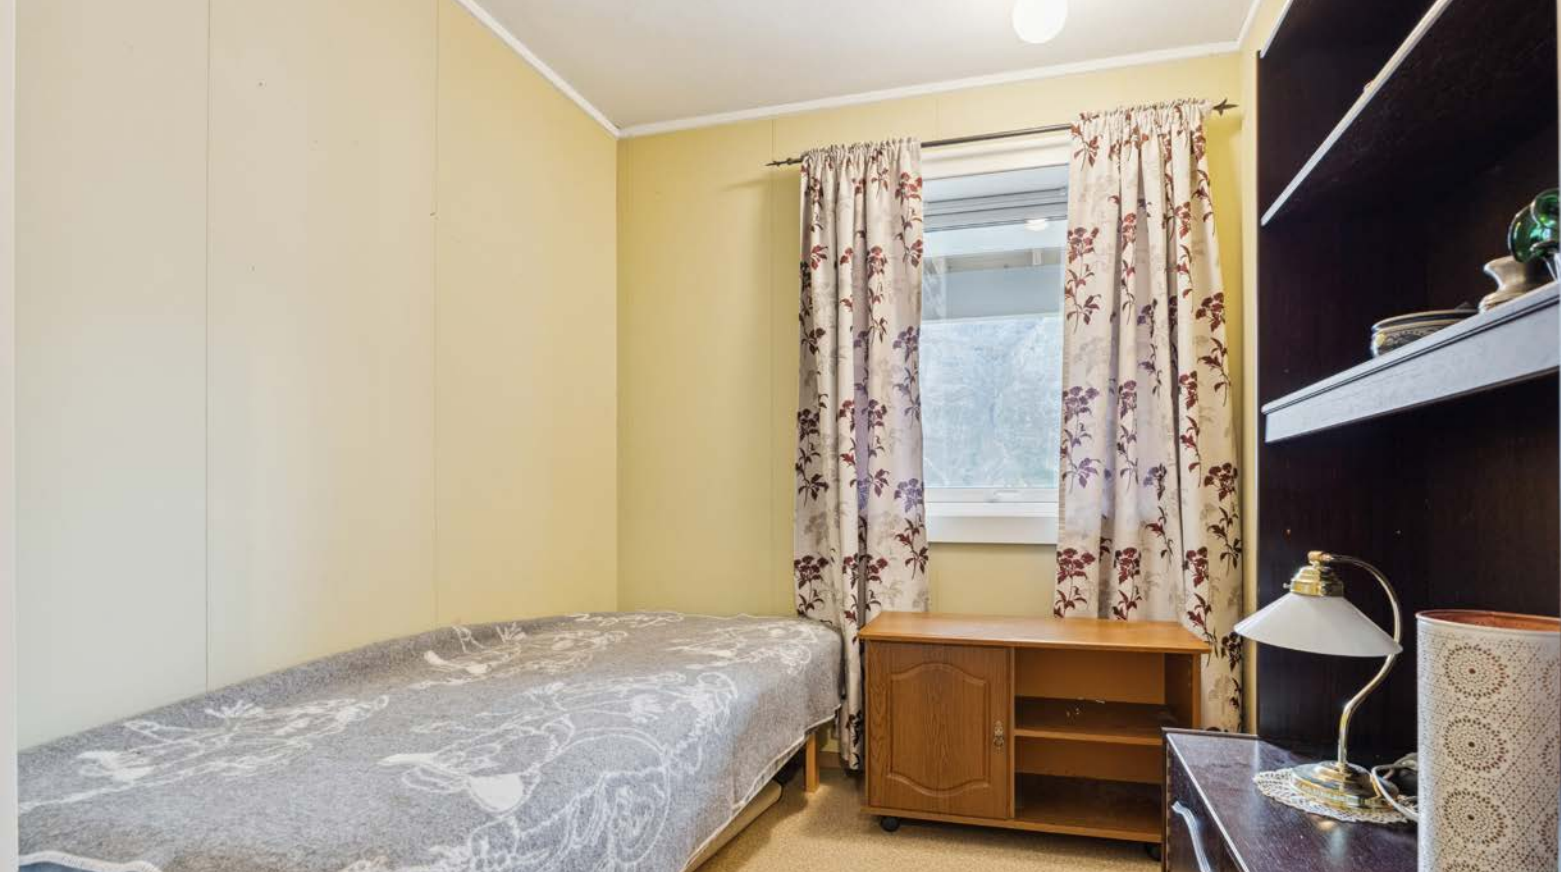
Det andre soverommet har gulv med vinylbelegg og vegger av malte plater, med fargeforskjeller i vinylbelegget som kan kreve oppgradering (kilde: tilstandsrapport).

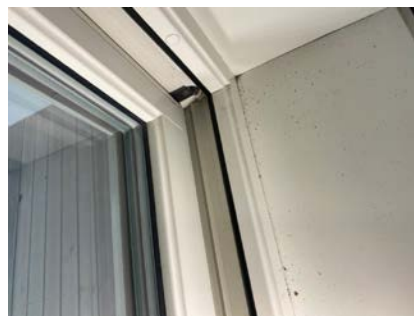
Enkelte vinduer bør justeres.

Enkelte vinduer bør justeres for å sikre funksjonalitet og unngå slitasje.

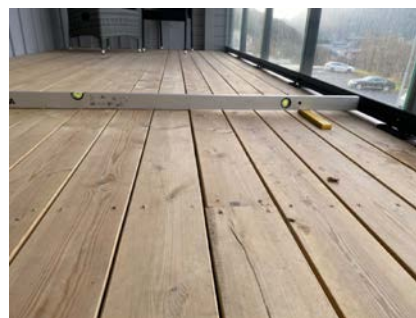
Avvik: Det er påvist malingsavflassing fra undersiden av terrassen på balkongdekket, samt noe skjevhet i terrassedekket.

Skjevheter i terrassedekket.

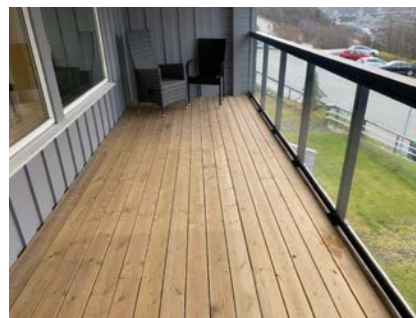
Avvik: Åpninger i rekkverk er ikke i henhold til krav i dagens forskrifter.

Rekkverkshøyde.

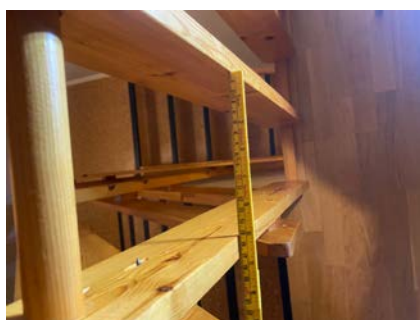
Avvik: Åpninger i rekkverk er større enn dagens forskriftskrav til rekkverk i trapper.

Åpninger i rekkverk ca. 15 cm.

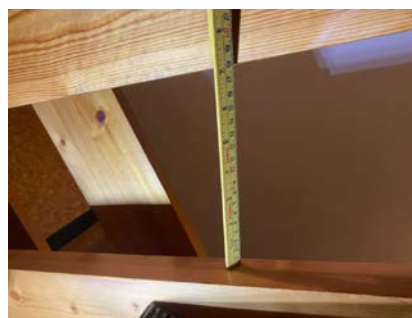
Åpninger i rekkverk ca. 18 cm

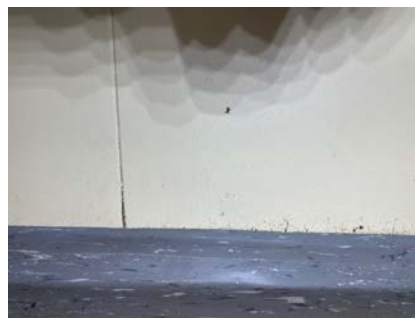
Vaskerom med vinylbelegg på gulv, malte veggplater og malte plater i tak. Rommet er utstyrt med utslagsvask og har opplegg for vaskemaskin. Ventilering via avtrekk i taket. Det er registrerte veggplater i våtsonen som ikke er fuktbestandig, samt enkelte fuktskader i nedkant av platene og fuktskjolder i taket mot avtrekksventil.

Enkelte veggplater har fuktskader/svellinger.

Det bør gjøres ytterligere undersøkelser av fukt mot ventil i taket, takplater med fuktsvellinger/skader bør byttes.

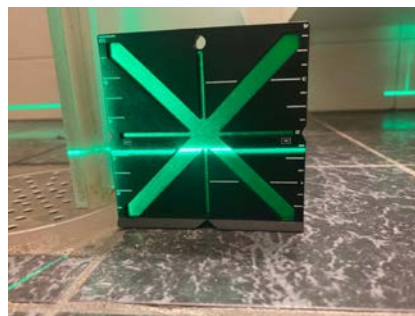
Avvik: Det er påvist avvik i fallforhold til sluk i forhold til krav i forskrift på byggetidspunktet.

Måling av fall til sluk.

- Til tross for avviket i fall/høydeforskjell til sluk, vil gulvet fortsatt kunne lede vann mot sluket, men med redusert effektivitet. Dette kan potensielt øke risikoen for vannansamling i enkelte områder av badet. Vær oppmerksom ved bruk. For å få tilstandsgrad 0 eller 1 må gulvet bygges med riktig fall til sluk. Det vil imidlertid sjelden være økonomisk rasjonelt som et enkeltstående tiltak. Ved en eventuell renovering, påse at badet bygges med tilfredsstillende fall til sluk.

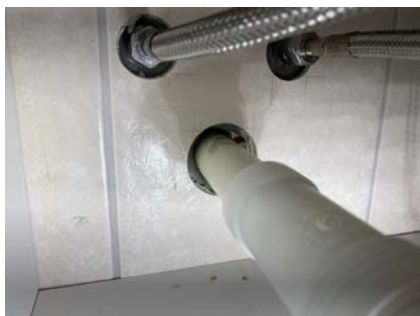
Rørgjennomføringer i vegg er ikke montert med mansjett. Ved lekkasje på rør er det fare for at vann vil renne etter rør og inn i vegg som vil forårsake vannskader innvendig i vegg.

Ingen synlig mansjett/tetting mot avløpsrør

Kostnadsestimat gjelder etablering av mansjetter/tetting rundt rørgjennomføringer i vegg samt ytterligere undersøkelser iht sluk.

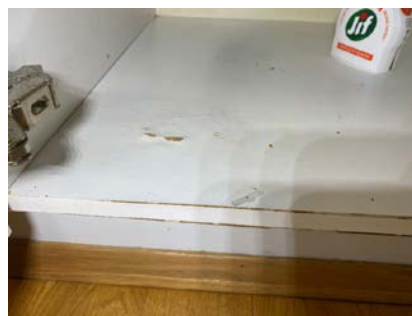
Det er påvist fuktskjolder/svelling i bunnplate i benkeskap.

Fuktskjolder og svelling i bunnplate og skrog under vasken kan vurderes utbedres, eventuelt ved utskiftning av skadede deler. Innredningen fungerer med dette avviket.
