# Tilstandsrapport

Tomannsbolig

Heireveien 14 , 1529 MOSS

Rapportdato: 12.03.2026

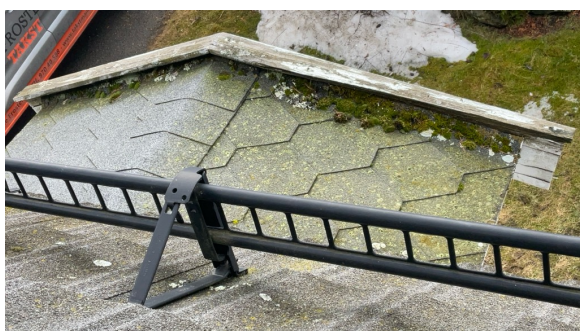
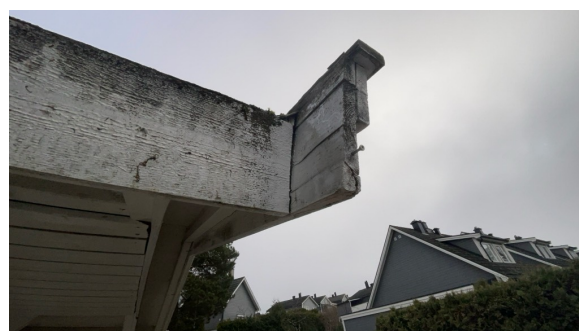
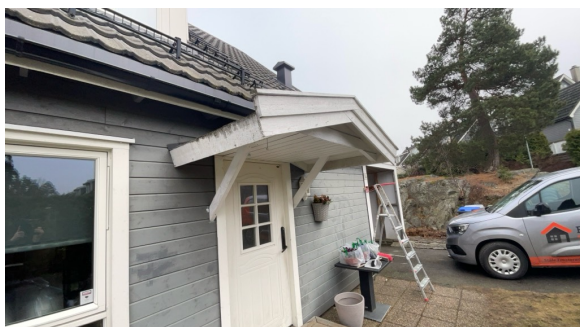
- Mer enn halvparten av forventet brukstid er passert på taktekingen.
- Mer enn halvparten av forventet brukstid er passert på undertak.
- Det er avvik:

Det er råteskader på vindskeie.

- Tidspunkt for utskiftning av undertak nærmer seg.
- Overvåk tilstanden jevnlig. For å få tilstandsgrad 0 eller 1 må tekingen skiftes ut, men tidspunktet for når dette er nødvendig er vanskelig å si noe om.
- Tidspunkt for utskiftning av takteking nærmer seg.
- Tiltak:

Pappshingel har høy alder og bør byttes, råteskadet trevirke byttes ut med nytt. Konsekvens av manglende tiltak er fare for lekkasje og videre utvikling av skade.

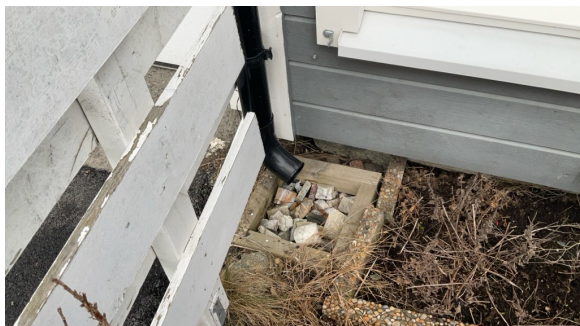
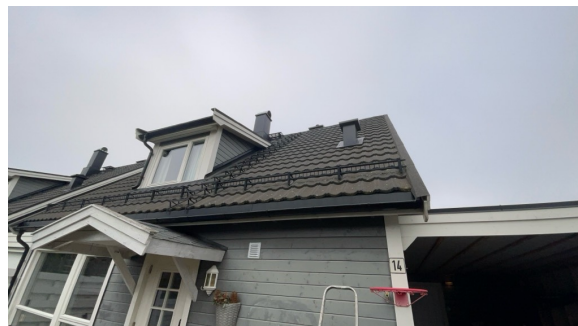
## TG 2 Nedløp og beslag

Vann bør ledes bort fra bygningen. Konsekvens for manglende tiltak er risiko for fuktskader på bygg.

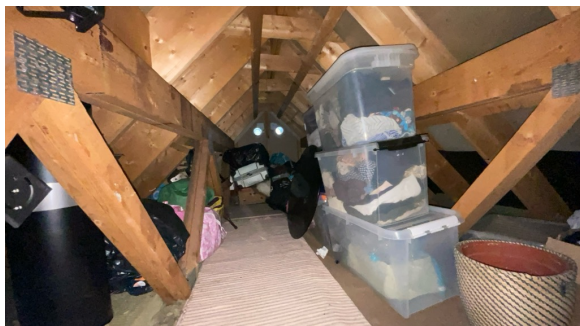
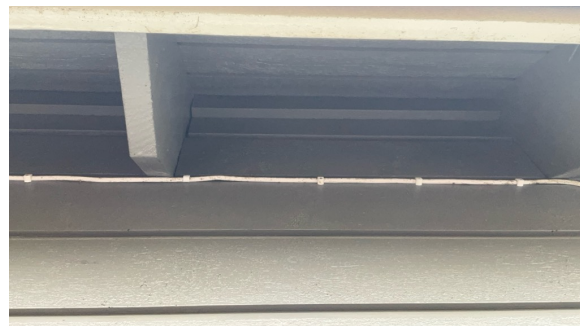
## TG 2 Veggkonstruksjon

Taksmannens vurdering er at løsningen som da er opplyst etablert i byggeår har avvik fra anbefalt løsning etter detaljblad fra Sintef Byggforsk fra 1977 og denne løsningen er videreført i 2019. Løsningen utført i 2019 avviker også fra anbefalninger fra Sintef Byggforsk 2007.

I henhold til anbefalte løsninger fra Sintef Byggforsk må det etableres luftesjikt i overgang fasade (panel) og undertak slik at lufting føres oppover til loft. Det kan ikke utelukkes at deler av de isolerte feltene ikke har lufting da dette ikke er mulig å kontrollere uten at konstruksjonen åpnes. Isolert skråtak uten tilstrekkelig lufting gir fare for kondens og fukt/råteskader. Konsekvens av manglende tiltak er fare for skjulte skader som ikke er avdekket ved befaring.

Det anbefales tilpasning av avstand mellom terreng og trekonstruksjoner til min 30 cm. Konsekvens for manglende tiltak er fare for fuktskader og kortere levetid for bygningsdelen.

Fasader må behandles/vedlikeholdes, manglende vedlikehold gir fare for utvikling av skader og kortere levetid.

Kostnadsestimat er opplyst for kostnader for etablering av lufting i gesims, ikke eventuelle følgeskader/arbeid som eventuelt blir avdekket når konstruksjonen åpnes.

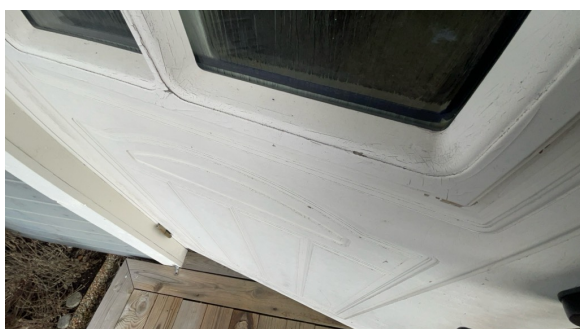
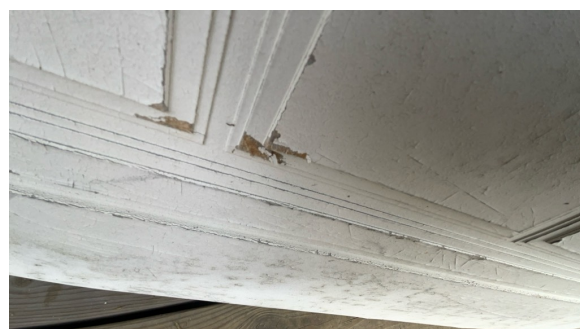
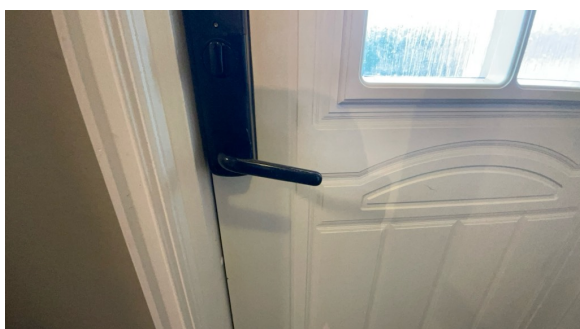
- Karmene i dører er værslitte utvendig og det er sprekker i treverket.
- Det er avvik:

Ytterdør med heng på håndtak og utvendig slitasje og skader etter fukt.

Ytterdør har behov for vedlikehold med sliping og maling. Konsekvens av manglende snarlig tiltak er at skadene blir større og at ytterdøren må byttes i sin helhet.

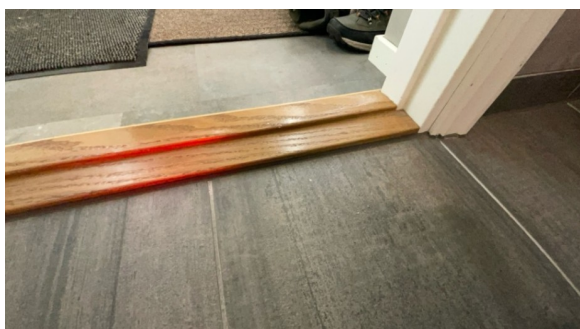
- Det er påvist at høydeforskjell fra topp slukrist til gulv/synlig topp membran ved dørterskel er mindre enn 25 mm.
- Det er påvist avvik i fallforhold til sluk i forhold til krav i forskrift på byggetidspunktet.

For å unngå følgeskader på andre bygningsdeler anbefales det at det gjøres lokale tiltak og etableres en oppkant ved terskel tilsvarende 15 mm. over topp flis til topp tettesjikt og min 25 mm. over slukrist slik at vann ledes til sluk i en lekkasjesituasjon. Konsekvens av manglende tiltak er risiko for følgeskader med vann ut av våtrom og følgeskader på andre bygningsdeler.

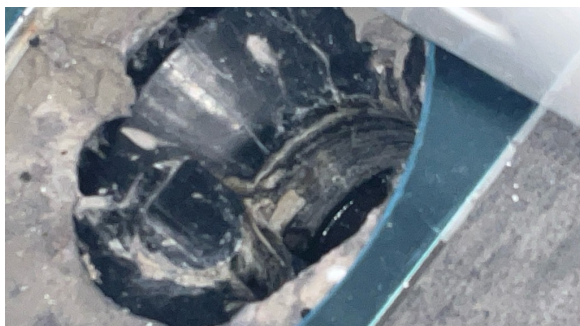
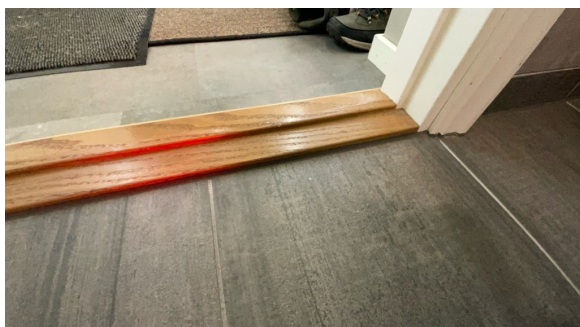
- Det er viktig å merke seg at levetiden til en membran varierer basert på kvalitet, installasjon og bruk. Eldre membraner kan bli sprø og sprekke opp, noe som fører til at de mister sin vanntettende funksjon. Dette kan resultere i vannlekkasjer gjennom vegger og gulv og fuktskader.
- Eldre sluk av plast er ofte utsatt for lekkasjer og særlig i overganger. Eventuelle lekkasjer kan medføre fuktskader på tiliggende konstruksjoner.
- Overvåk tilstanden jevnlig. For å få tilstandsgrad 0 eller 1 må slukløsningen skiftes ut og sannsynligvis må også membransjiktet skiftes/utbedres. Det er imidlertid vanskelig å si noe om tidspunktet for når dette er nødvendig.
- Andre tiltak:
- Det må gjøres nærmere undersøkelser. Manglende membran/tettesjikt medfører risiko for lekkasjer og fukt i konstruksjonen.
- Sluket må sjekkes og rengjøres jevnlig.

Det anbefales ytterligere undersøkelser av oppstikk av rør under vask, dersom tettesjikt er mindre en 25 mm over flislagt gulv anbefales en lokal utbedring. Konsekvens av manglende tiltak er risiko for vann inn igjennom rørgjennomføring med påfølgende følgeskader.

Det foreligger ingen opplysninger om eventuell membranarbeider i gulv, ytterligere undersøkelser bør utføres og det må påregnes tiltak med ny membran om dette ikke er i gulvet i dag. Konsekvens for manglende tiltak er risiko for fukt og følgeskader på andre bygningsdeler.

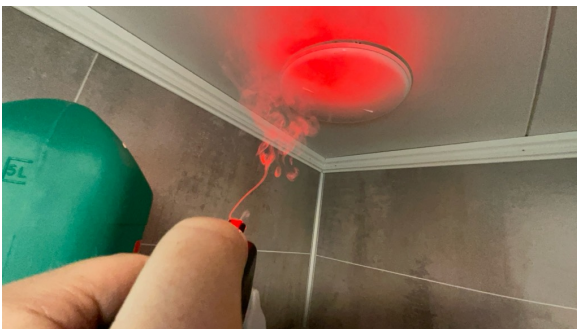
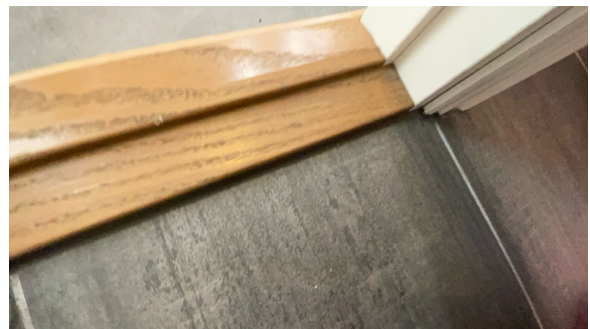
- Det er påvist fuktskjolder etc. rundt ventiler.
- Rommet har kun naturlig ventilasjon.
- Våtrommet mangler tilluftsventilering, f.eks. spalte/ventil ved dør.

- Det bør etableres tilfredsstillende tilluft til våtrom f.eks. luftespalte ved dør e.l.
- Andre tiltak:
- Påviste skader må utbedres.

Feste ventil til himling og etablere luftespalte ved dør. Manglende konsekvenser er nedsatt funksjon på ventilasjon.

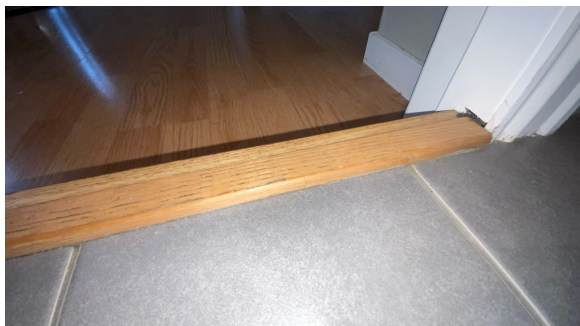
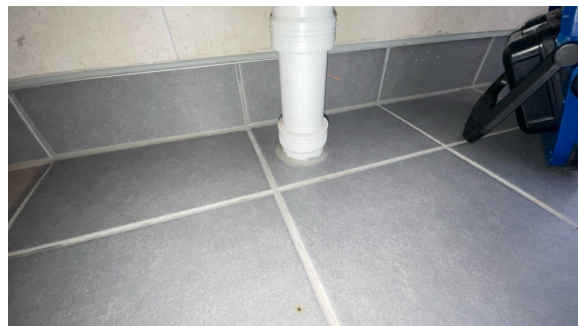
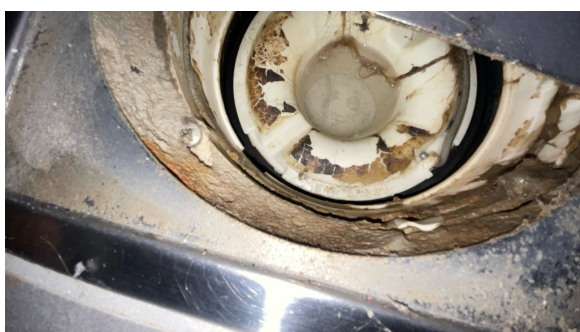
- Det er påvist mangelfull/feil utførelse rundt rørgjennomføringer e.l. som gir fare for fukt i konstruksjonen i våtsone.
- Membran kan ikke konstateres (ikke synlig og det foreligger heller ikke dokumentasjon).
- Mer enn halvparten av forventet brukstid er passert på membranløsningen.

Det anbefales tiltak av tettesjikt på røroppstikk under vask. Konsekvens av manglende tiltak er risiko for vann inn igjennom rørgjennomføring med påfølgende følgeskader.

Det foreligger ingen opplysninger om eventuell membranarbeider i gulv, ytterligere undersøkelser bør utføres og det må påregnes tiltak med ny membran om dette ikke er i gulvet i dag. Konsekvens for manglende tiltak er risiko for fukt og følgeskader på andre bygningsdeler.

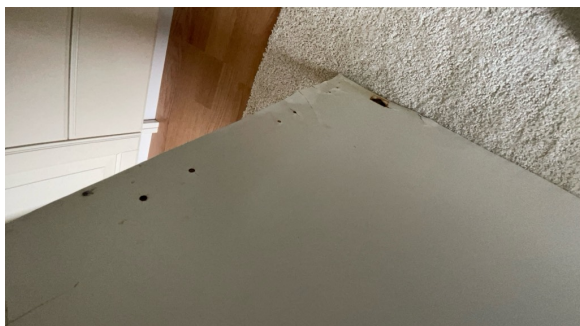
- Det er påvist skader på innredning.

Fuktskader frontplate badekar.

Frontplaten vil få skader slik at utskiftning blir nødvendig. Det anbefales at det monteres frontplate som tåler fuktbelastningen. Konsekvens for manglende tiltak er videre utvikling av skade.

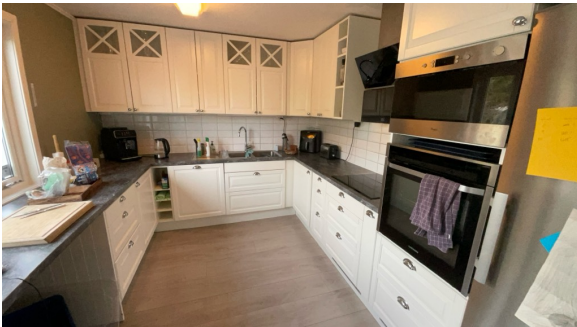
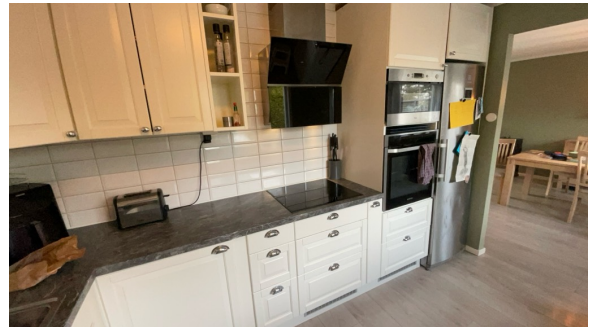
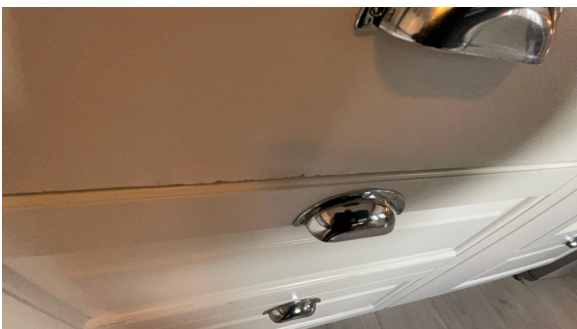
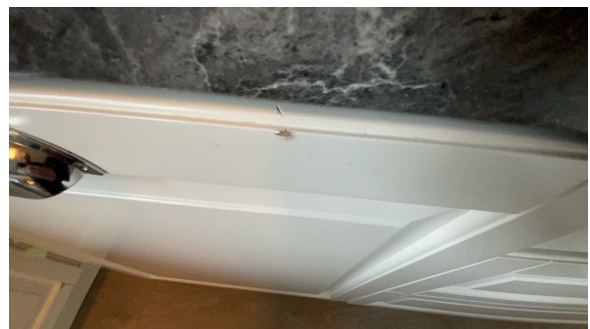
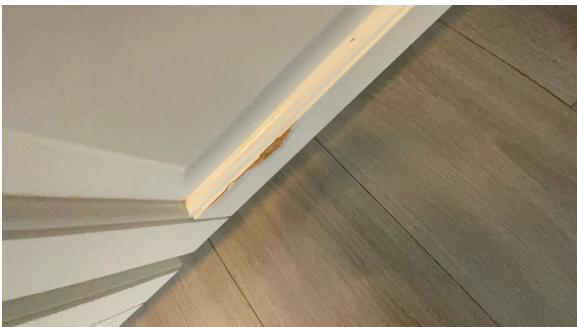
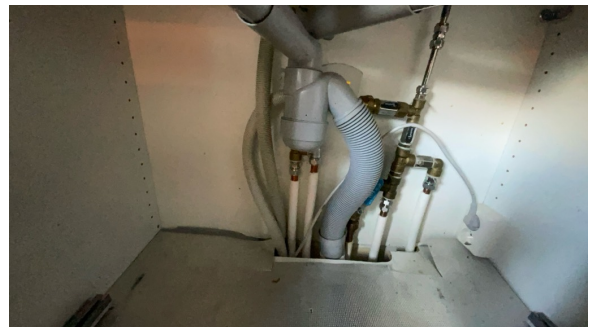
- Det er påvist at overflater har noe skader.

- Overflater må utbedres eller skiftes.

Konsekvens av manglende tiltak er at skader utvikles videre.

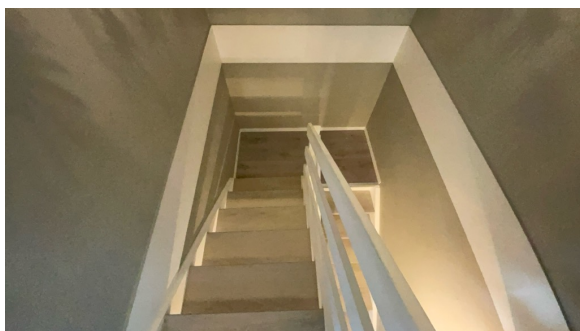
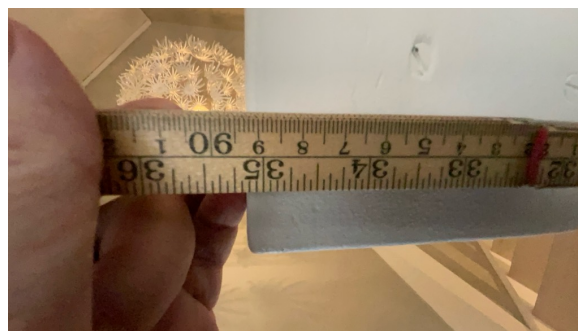
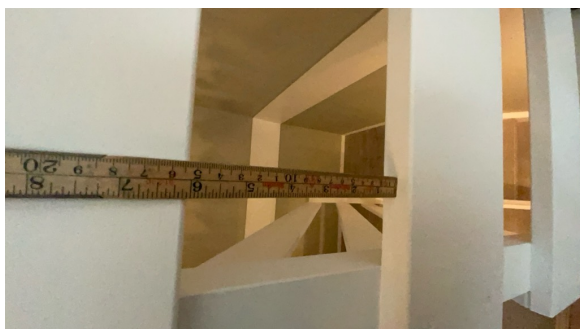
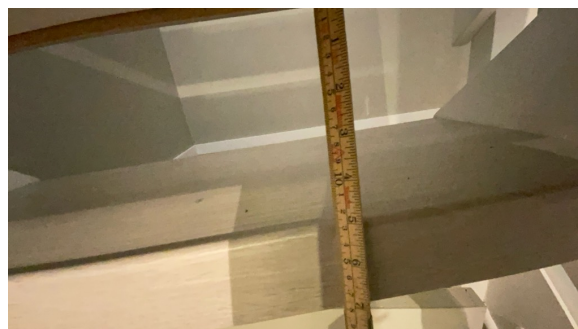
Trapp har avvik i h.h.t. gjeldende forskrift.

Det anbefales at det gjennomføres Radonmåling av leiligheten. Målinger skal utføres på den kalde tiden av året, anbefalt over 3 mnd. Radongass er kreftfremkallende, og regnes for å være den viktigste risikofaktoren for lungekreft etter røyking. Forskere anslår at i Norge er radon årlig medvirkende årsak til rundt 370 lungekrefttilfeller.

Det anbefales at det gjøres endringer på innvendig trapp slik at trappen tilfredsstiller gjeldende forskrift. Konsekvens av manglende tiltak er fare for fall ulykker.
