# Tilstandsrapport

Fritidsbolig

Reglavegen 9, 2890 ETNEDAL

Befaringsdato: 13.10.2025

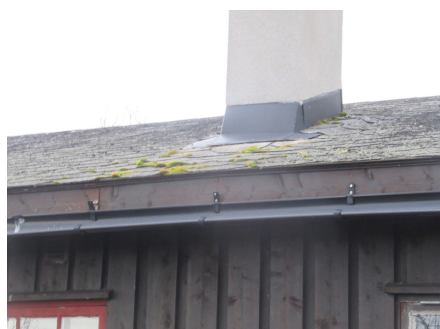
- Mer enn halvparten av forventet brukstid er passert på taktekingen.
- Mer enn halvparten av forventet brukstid er passert på undertak.
- Det er avvik:

- Tiltak:
- Når takteking og undertak begynner å bli gamle, øker risikoen for lekkasjer, noe som kan føre til omfattende og kostbare reparasjoner av underliggende konstruksjoner dersom en ikke foretar tiltak på konstruksjonene før dette oppstår.

Det må påregnes ny takteking.

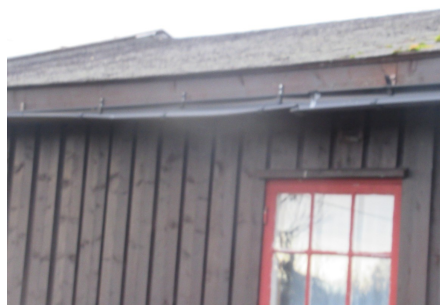
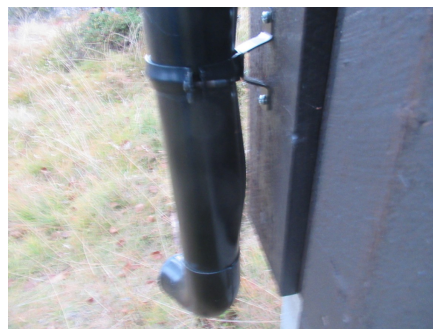
## TG 3 Nedløp og beslag

- Det er påvist avvik i beslagløsninger.
- Det mangler snøfangere på hele eller deler av taket, men det var ikke krav om dette på byggemeldingstidspunktet.
- Mer enn halvparten av forventet brukstid er passert på renner/nedløp/beslag.
- Det er store deformasjoner i renner og nedløp.

Det er skader på takrenner og nedløp.  
Eldre fuktskjolder rundt pipe indikerer at beslag er utett.

Anbefaler forkantblekk og heldekkende pipebeskag.

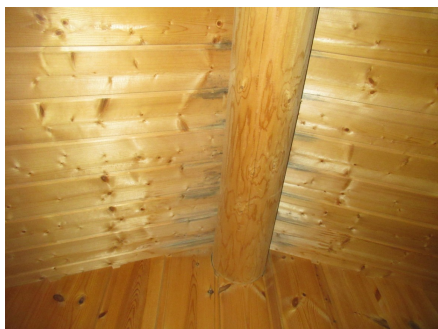
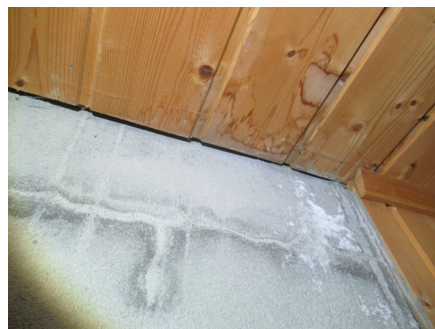
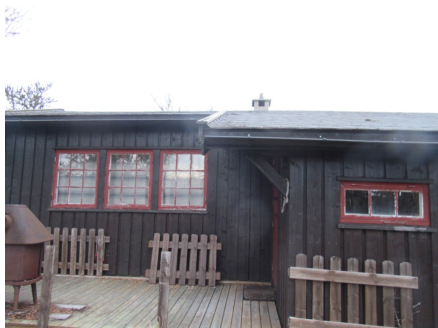
- Det er begrenset/dårlig ventilering av takkonstruksjonen.
- Det er ingen lufting i konstruksjonen.
- Det er påvist fuktskjolder/skader i takkonstruksjonen.
- Konstruksjonene har omfattende skjevheter.

Det er noe skjevheter i konstruksjonen. Ingen tilkomst til loft over del med flat himling. Ingen synlig lufting av konstruksjonen.  
Fuktskjolder ved måneås i stue og ved pipe indikerer at det er / har vært lekkasje og her må det påregnes å åpne for å kontrollere.

Konstruksjonen har skjevheter og manglende lufting og innspeksjonsmulighet av del med flat himling.

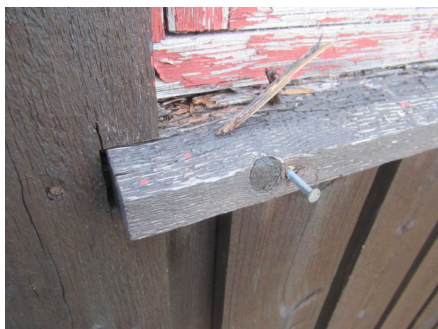
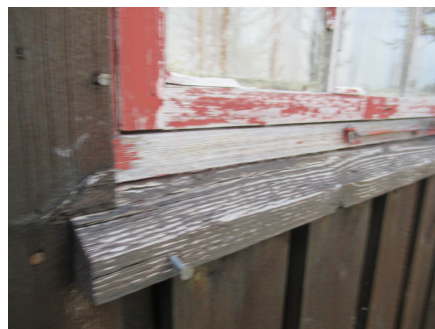
## TG 3 Vinduer

- Det er påvist at enkelte vinduer er vanskelig å åpne/lukke.
- Det er påvist avvik rundt innsetningsdetaljer.
- Det er påvist vinduer med fukt/råteskader.
- Karmene i vinduer er slitte og det er sprekker i treverket.

Generelt slitte vinduer som må renoveres eller skiftes. Observert fukt- råteskade.

Det er observert fukt- råteskader og manglende kitt samt generelt slitte vinduer og avvik på omramminger.

- Det må påregnes noe vedlikehold og at enkelte vinduer må skiftes ut.
- Vinduer med råteskader må erstattes med nye.

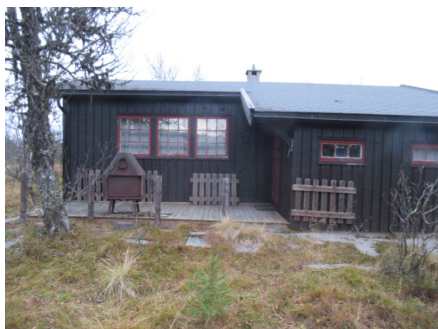
- Det er avvik:

Det må påregnes vedlikehold og evt skifte ut noe treverk.

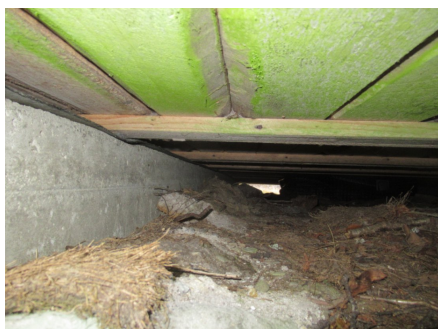
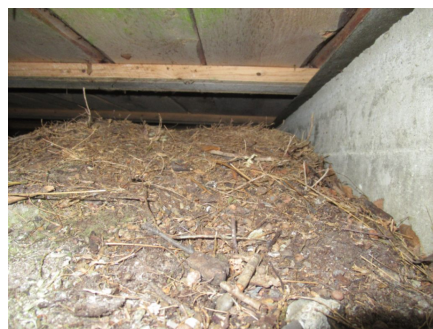
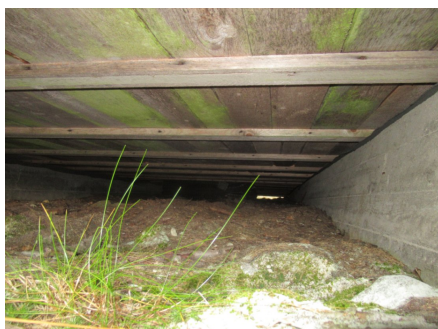
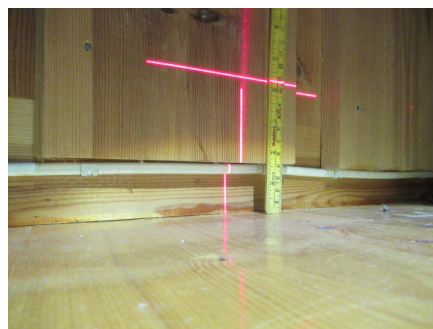
- Det er registrert symptom på sopp/råte.
- Målt høydeforskjell på over 30 mm gjennom hele rommet. Tilstandsgrad 3 gis med bakgrunn i standardens krav til godkjente måleavvik.

Det anbefales tiltak i forhold til synlig sopp på undersiden mot grunn. Skjevheter er målt til over 6 cm i stue og ellers skjevheter i alle rom. Skjevheter skyldes bevegelser i grunn og gir følgefeil til hele bygningen.

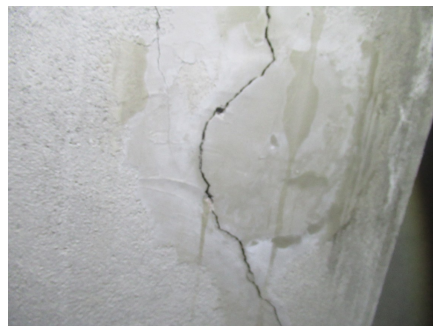
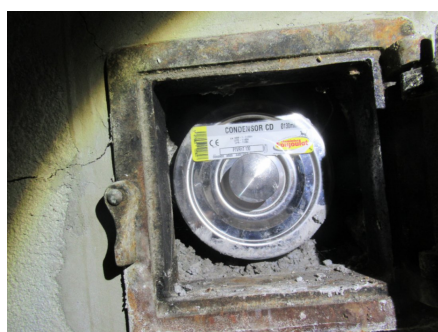
- Det er påvist sprekker og/eller riss i pipe.
- Ildfast plate mangler på gulvet under sotluke/feieluke på pipe.

Pipe har endel sprekker, men det er satt inn stålrør. Ustabile grunnforhold har medført skader på pipe.  
Det er ikke brannsikker plate på gulv under sotluke, men det er egen sotluke til stålpipes bak opprinnelig sotluke.

Alle sprekker anbefales utbedret og fundamentering stabiliseres.

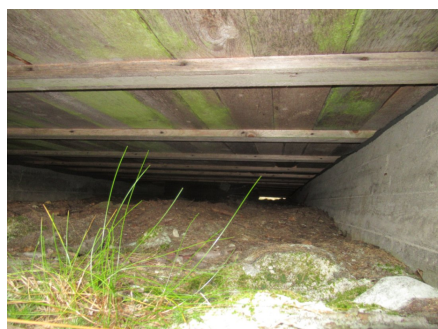
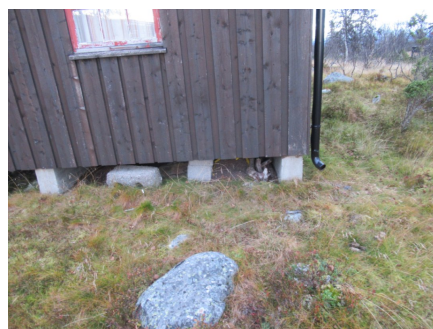
Grunnmur har en del skjevheter som skyldes telebevegelse og telefarlige masser i grunn. Ingen tegn til frostsikring.

Frostsikre og stabilisere før man evt justerer hytte.
