# Tilstandsrapport

Enebolig

Alf Bondes veg 11, 5265 YTRE ARNA

Befaringsdato: 12.06.2025

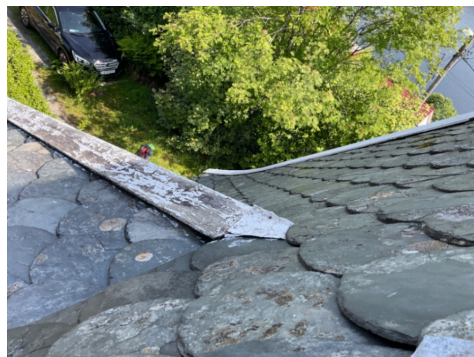
- Mer enn halvparten av forventet brukstid er passert på taktekingen.
- Mer enn halvparten av forventet brukstid er passert på undertak.
- Det er avvik:

- Tidspunkt for utskiftning av takteking nærmer seg.
- Tidspunkt for utskiftning av undertak nærmer seg.
- Når takteking og undertak begynner å bli gamle, øker risikoen for lekkasjer, noe som kan føre til omfattende og kostbare reparasjoner av underliggende konstruksjoner dersom en ikke foretar tiltak på konstruksjonene før dette oppstår.
- Tiltak:

Ny tekking må planlegges.

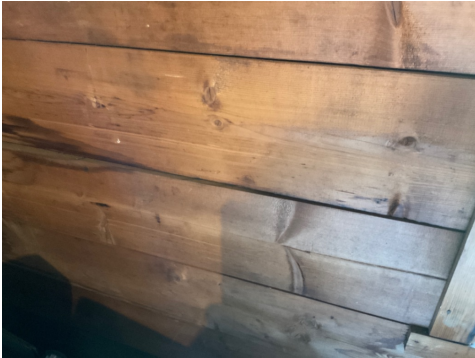
Yttervegger i plank.

- Det er avvik:
- En del slitasje og avskallende maling.  
Noe mm i konstruksjonene.  
Manglende lufting i overgang vannbord og kledning.  
Noe råte i treverk.  
Noen eldre fuktmerker på plank innvendig.

- Tiltak:
- Det er behov for oppgraderinger, maling.  
Noe treverk er modent for utskifting.

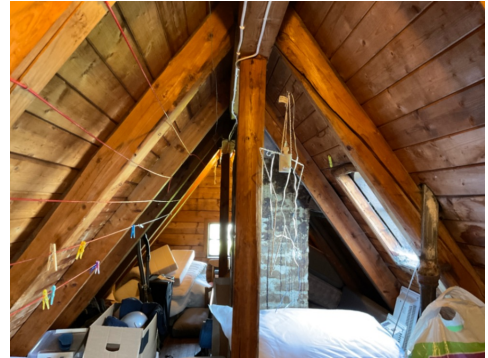
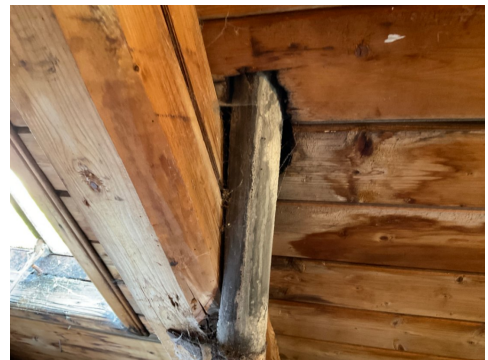
- Det er avvik:
- Alminnelig slitasje.  
Noe mit.  
Noen eldre fuktmerker, spor etter tidligere lekkasjer.  
TG 2 i hht alder.

- Tiltak:
- I forbindelse med ny takteking må det påregnes at det kan avdekkes noe råte mm, som må skiftes ut.

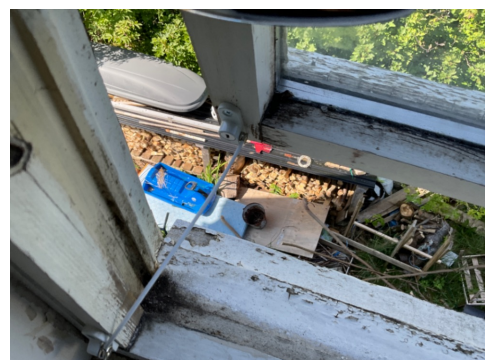
- Det er avvik:
- Noen punkterte glass.  
Generelt slitte karmen/vinduer.

- Tiltak:
- Det er behov for en del nye vinduer.

**Kostnadsestimat: 100 000 - 300 000**

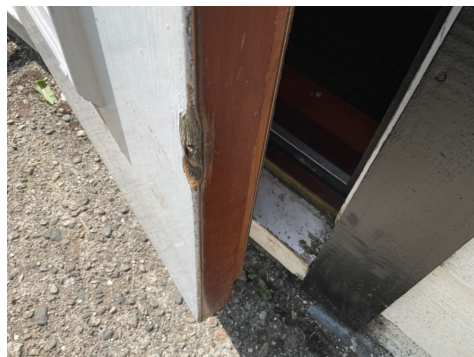
Ytterdør: Sprekk i glass.  
Kjellerdør: Katteluke.

Ytterdør fungerer med sprekk i glass.

Jevnlig vedlikehold.

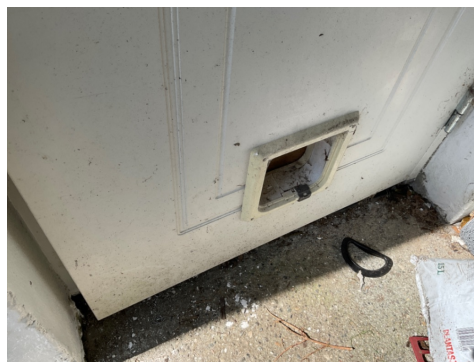
Kjellerdør m/katteluke.

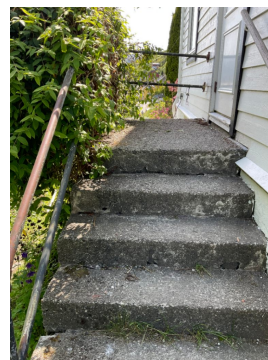
- Åpninger i rekkverk er ikke i henhold til krav i dagens forskrifter.
- Det er avvik:

Det er behov for vedlikehold, samt utbedre rekkverk mht mindre åpninger.

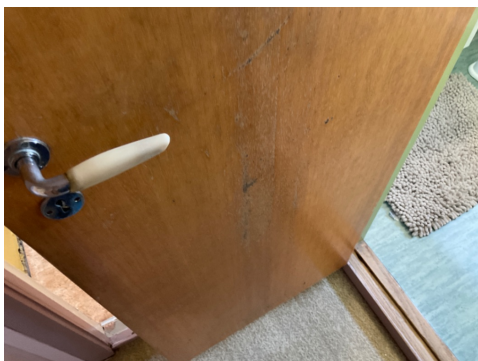
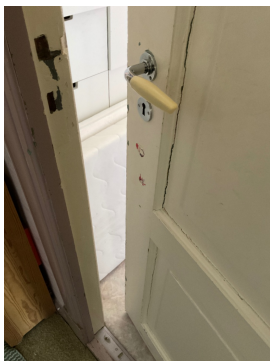
Malte fyllingsdører.  
Finerte glatte dører.

Vedlikehold samt enkelte justeringer.

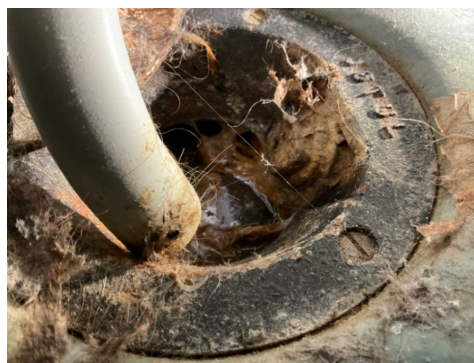
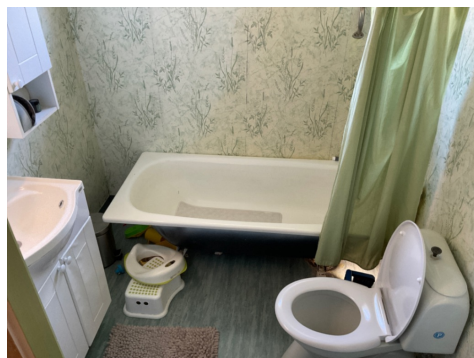
- Manglende oppgradering av våtrommet medfører høy risiko for at konstruksjonene ikke vil tåle vanlig bruk av vann eller lekkasjer. Dette kan føre til fuktskader på tilstøtende konstruksjoner.

Tilstandsgrad 3 er gitt i hht Norsk Standard NS 3600:2018, basert på alder: Byggeforskrifter fra før 1997.

**Kostnadsestimat: 100 000 - 300 000**

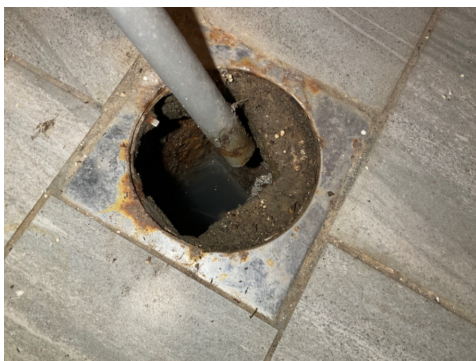
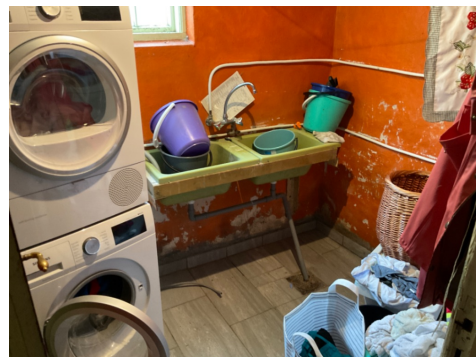
- Våtrommet må totalrenoveres. Alle forhold med tettesjikt, våtsone, sluk m.m. må dokumenteres.

**Kostnadsestimat: 100 000 - 300 000**

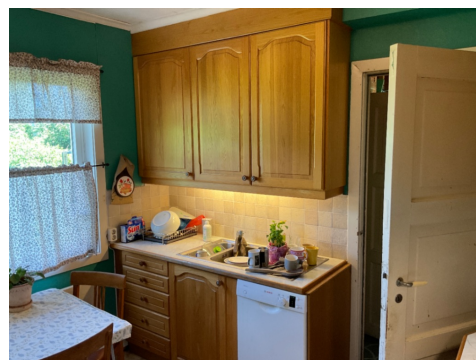
- Det er ved bruk av fuktindikator rundt utsatte hvitevarer påvist indikasjoner på fuktighet.
- Fuktutslag i benkeplate ved vask.

- Det er viktig å merke seg at fuktindikatormålinger kan være beheftet med noe usikkerhet. Derfor anbefales det å gjennomføre grundigere undersøkelser for å bekrefte omfanget av fuktindikatorutslagene og identifisere kilden. Dette kan innebære bruk av mer avanserte fuktmålere, inspeksjon bak overflatematerialer etc.

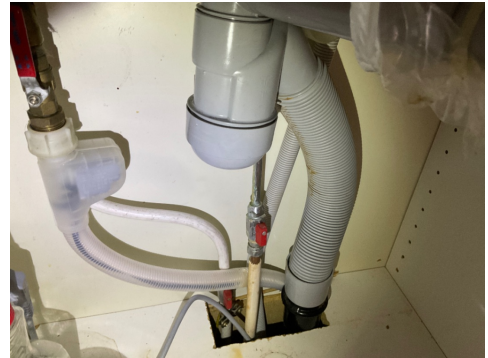
- Tidspunkt for utskiftning av vannledninger nærmer seg.
- Det er ikke behov for utbedringstiltak siden anlegget fungerer i dag, men ut ifra alder kan skader plutselig oppstå på eldre anlegg.

Rør på kjøkken

- I forbindelse med oppgradering av våtrom vil det være naturlig med utskiftning av rør.

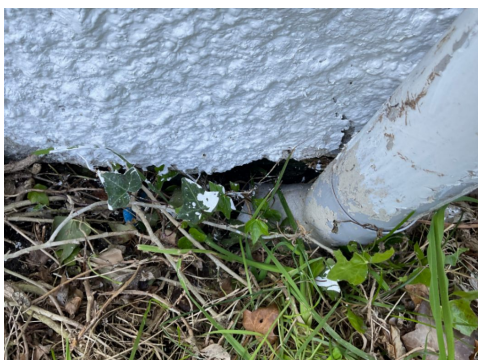
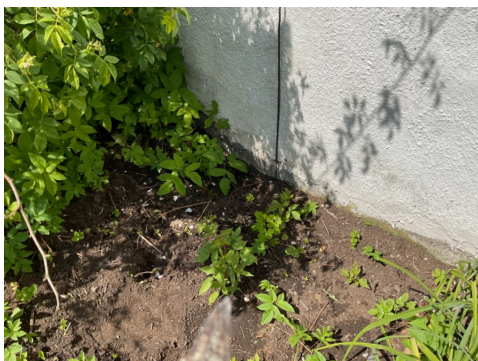
- Det mangler, eller på grunn av alder er det sannsynlig at det mangler, utvendig fuktsikring av grunnmuren ved kjeller/underetasje.
- Mer enn halvparten av forventet levetid på drenering er overskredet.

Diverse saltutslag i mur i kjeller/ fukt i murer.

I forbindelse med ny utvendig drenering anbefales det utvendig isolering av grunnmuren.

Takvann må bortledes fra grunnmuren.

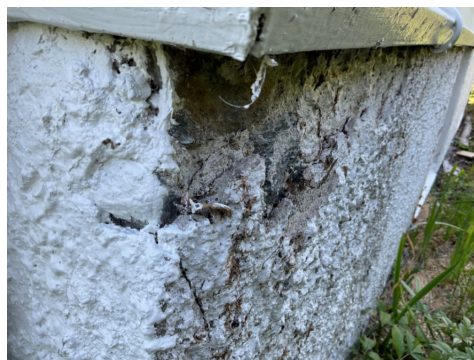
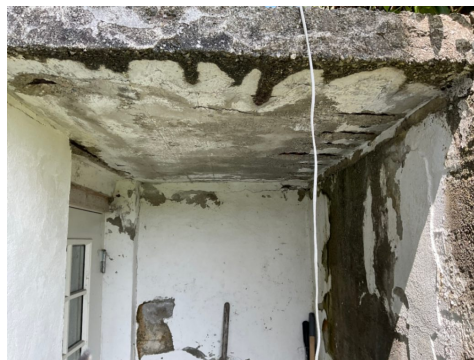
- Det er avvik:
- Saltutslag på kjellervegger.  
Noen sprekker/riss, avskallende puss og maling mm.  
Alminnelig slitasje.  
Støpt dekke mellom kjellerinngang og hovedinngang: Rust i armering.  
Sprekker, riss og avskallende puss og maling mm.  
TG 2 i hht alder.

Kjellervegger har behov for vedlikehold.

Murer og dekke ved kjellerinngang har behov for oppgraderinger/vedlikehold.

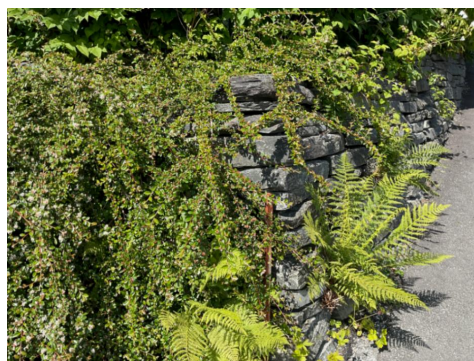
Natursteinmur i sørøstre del av tomten.

Det anbefales ytterligere undersøkelser av utvendig mur.
