# YTRE ARNA | Enebolig med fin utsikt og sentral beliggenhet | Like v/buss og butikk | Kort vei til

# Tilstandsrapport

gnr. 302, bnr. 617

Befaringsdato: 12.06.2025

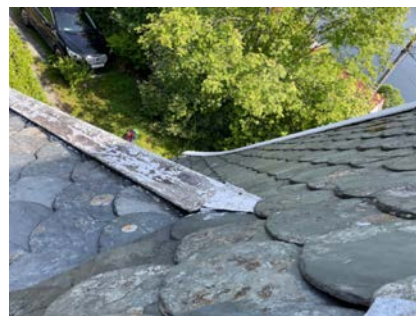
- Mer enn halvparten av forventet brukstid er passert på taktekkingen.
- Mer enn halvparten av forventet brukstid er passert på undertak.
- Det er avvik:

- Tidspunkt for utskiftning av taktekking nærmer seg.
- Tidspunkt for utskiftning av undertak nærmer seg.
- Når taktekking og undertak begynner å bli gamle, øker risikoen for lekkasjer, noe som kan føre til omfattende og kostbare reparasjoner av underliggende konstruksjoner dersom en ikke foretar tiltak på konstruksjonene før dette oppstår.
- Tiltak:

Ny tekking må planlegges.

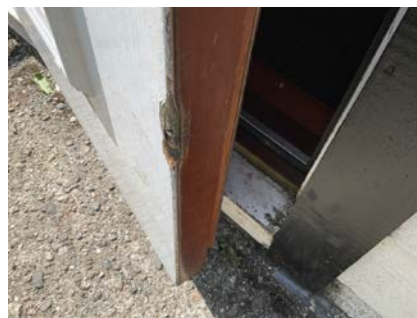
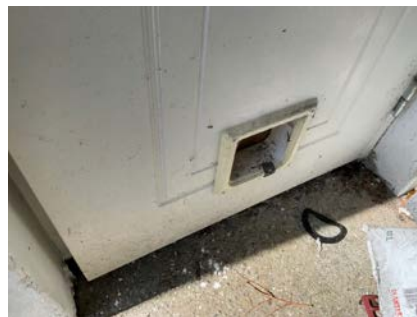
Ytterdør: Sprekk i glass.  
Kjellerdør: Katteluke.

Kjellerdør m/katteluke.

Jevnlig vedlikehold.

Ytterdør fungerer med sprekk i glass.

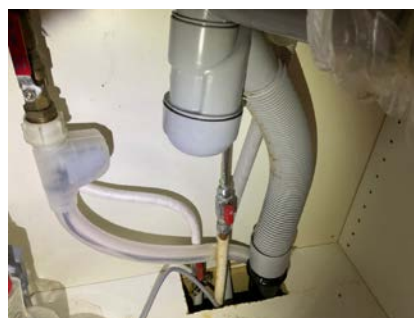
Rør på kjøkken

- Tidspunkt for utskiftning av vannledninger nærmer seg.
- Det er ikke behov for utbedringstiltak siden anlegget fungerer i dag, men ut ifra alder kan skader plutselig oppstå på eldre anlegg.

- Andre tiltak:
- I forbindelse med oppgradering av våtrom vil det være naturlig med utskiftning av rør.

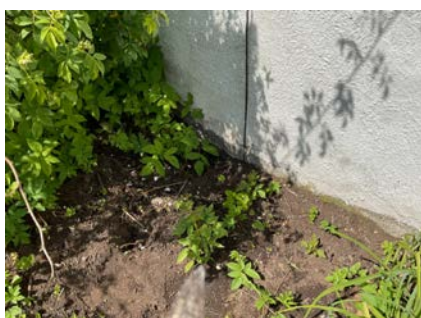
## ! TG 2 Grunnmur og fundamenter

- Det er avvik:
  - Saltutslag på kjellervegger.
  - Noen sprekker/riss, avskallende puss og maling mm.
  - Alminnelig slitasje.
  - Støpt dekke mellom kjellerinngang og hovedinngang: Rust i armering.
  - Sprekker, riss og avskallende puss og maling mm.
  - TG 2 i hht alder.
