# Tilstandsrapport

📍 Tokerudberget 8, 0986 OSLO

# gnr. 99, bnr. 69, snr. 75

Befaringsdato: 19.01.2026

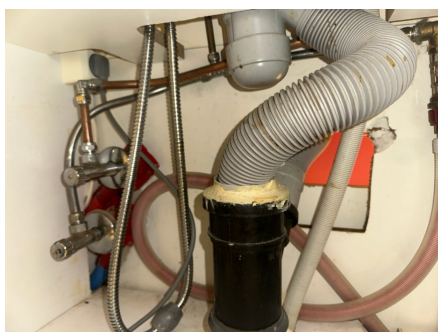
Rørøpplagg i kjøkkenbenk

Det anbefales å montere Waterguard/ vannstopper på vanninstallasjoner på kjøkken og innredet rom.

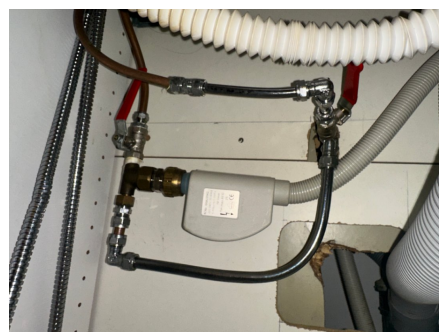
Rørøpplagg på vaskerom
