Tilstandsrapport for bolig
Korsbergsvegen 59
2420 Trysil

Takstmann

Sondre Lillebo

Dato: 11/10/2024

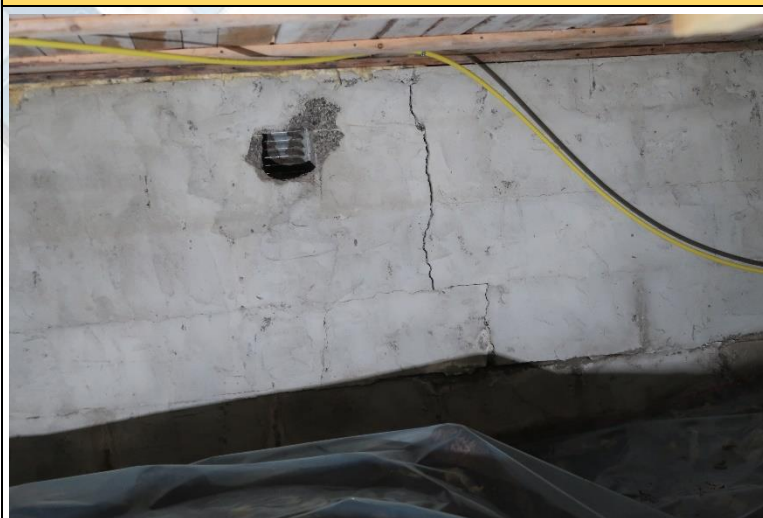
1.1 Byggegrunn, fundamenter, grunnmur, drenering og sikring mot vann og fuktighet

Det er påvist riss, sprekker eller skader på grunnmuren.

Merknader: Det ble påvist noe riss/ sprekker i grunnmurer. Det anbefales at tilstanden overvåkes.

Ved fuktsøk i kjellerrom under isolert bod med utvendig tilkomst, ble det påvist forhøyede verdier ved nedre del av ytterveggen. Forhøyede verdier ved fuktsøk kan være tegn på sviktende drenering.

TG2 settes på bakgrunn av sprekker i ringmur, samt tegn på sviktende dreneringssystem.

Bilde viser sprekk i grunnmur.
Bilde er tatt fra inne i krypekjeller.

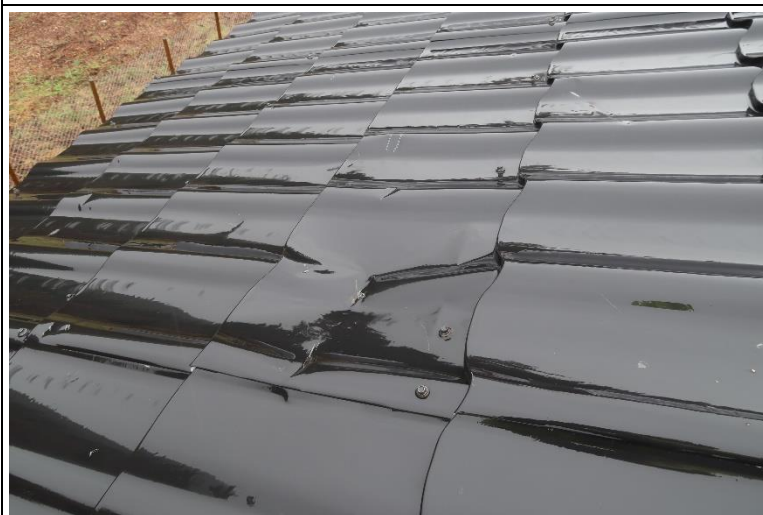
4.2 Undertak, lekter og yttertekkning (taktekkingen)

Store deler av yttertaket har ikke snøfangere. Snøfangere bør monteres for å sikre at ras fra tak ikke skal skade personer og husdyr.

TG2 settes på bakgrunn av lokale deformasjoner i taktekkingen, samt manglende snøfangere på deler av yttertaket.

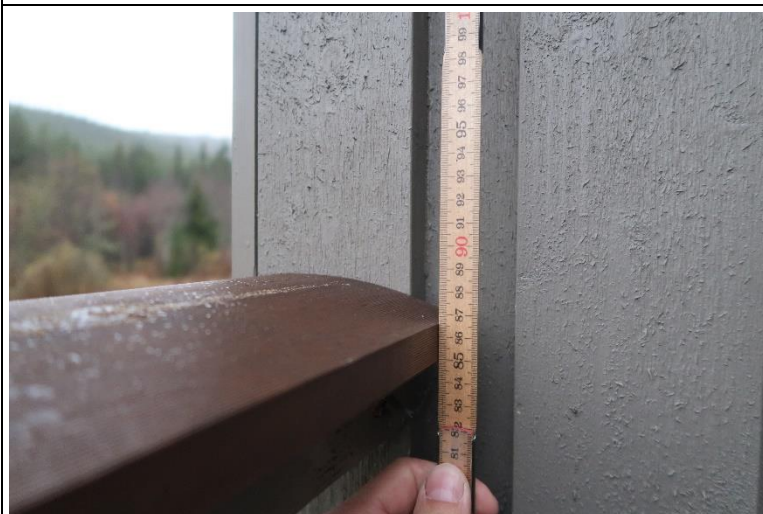
6.1 Balkonger, verandaer og lignende

TG2 settes på bakgrunn av for lavt rekkverk etter dagens krav.

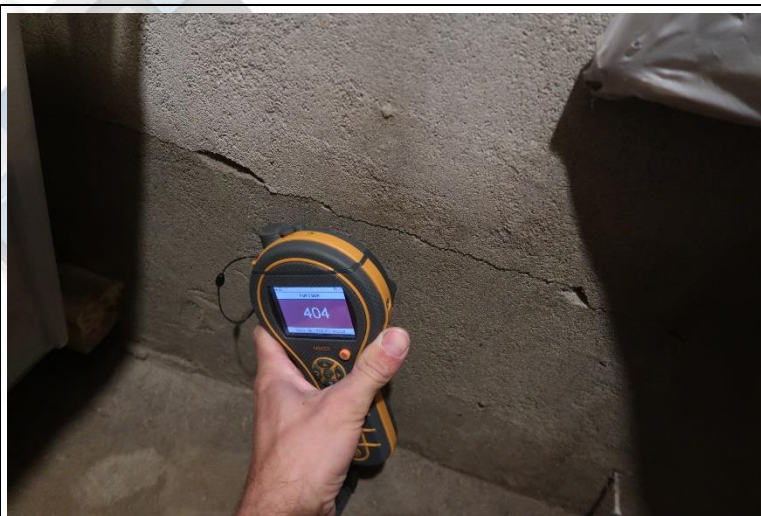
9.1.1 Kjellerrom under bod. Veggens og himlingens overflater

Merknader: På befaringsdagen ble det påvist fuktskjolder på vegger og i overgang mellom gulv og vegg flere steder, samt noe sprekkdannelse i puss.

TG2 settes på bakgrunn av fuktskjolder og noe sprekkdannelse i overflater.

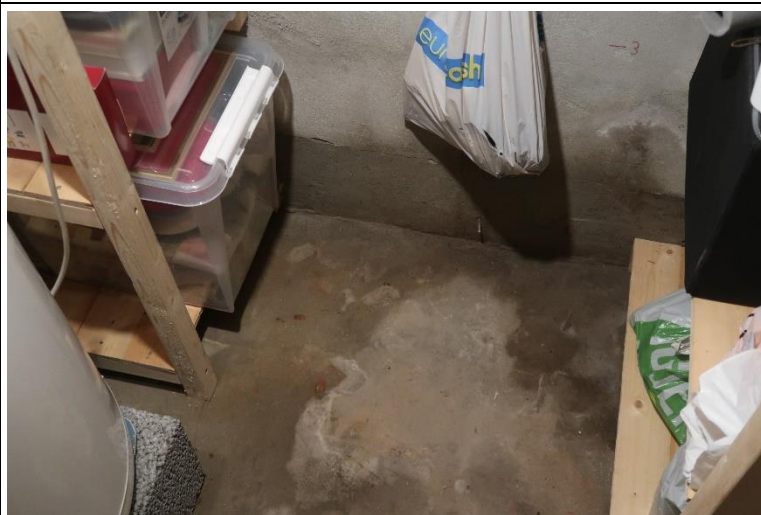
9.1.2 Kjellerrom under bod. Gulvets overflate

Merknader: Det ble på befaringsdagen påvist fuktskjolder og saltutslag i overgang mellom gulv og vegg på flere steder i kjelleren.

TG2 settes på bakgrunn av påviste fuktskjolder på gulvoverflaten.

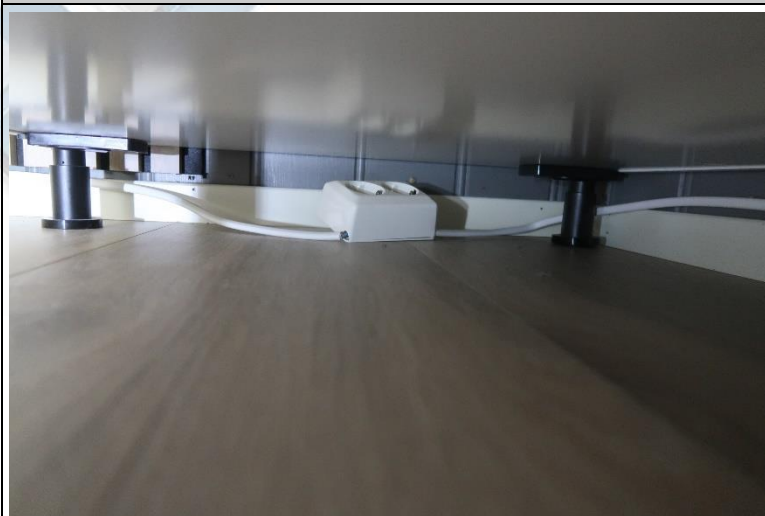
Bilde viser løs stikkontakt under skap på soverom mot nordøst.

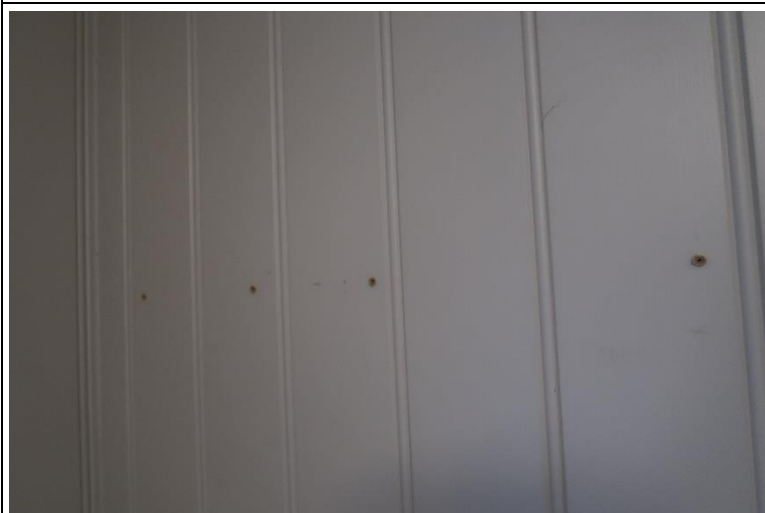
Overflatene fremstår som i normalt god stand, med normal bruksslitasje. Veggoverflater med MDF-plater har en del hull og merker etter tidligere skruer og lignende.

Bilde viser eksempel på hull etter tidligere skruer og lignende i veggplater av MDF.

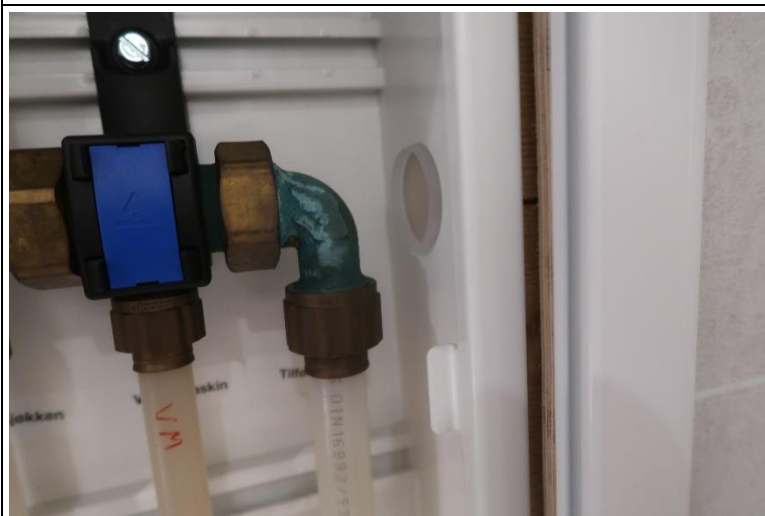
Det ble ikke påvist utettheter eller lekkasjer på befaringstidspunktet.
Stoppekran er funksjonstestet og fungerte på befaringstidspunktet. Stoppekran er ikke merket.
Eventuelt lekkasjevann fra rør-i-rør skapet, føres ut på gulvet på bad via siklemikk i vegg.
Vanntrykk er testet i kjøkken og på bad, og opplevdes tilfredsstillende på befaringsdagen.
Fordelerskap for forbruksvann har merkede rør.
Ett rørbend i fordelerskapet har en del irr-dannelse, ukjent grunn.
Alle innvendig vannrør er opplyst fra 2016.

Bilde viser irr-dannelse på et rørbend i fordelerskap for rør-i-rør system.

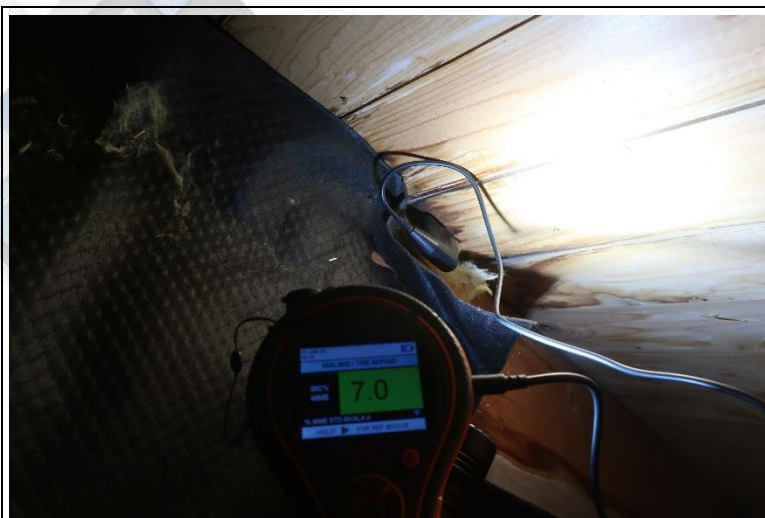
Det ble påvist fuktskjolder rundt gjennomføring av skorstein fra inne på loftet. På befaringsdagen kunne det ikke påvises fukt ved fuktmåling, sannsynligvis fra en eldre lekkasje.

Fuktmåling ved skorstein. Ikke målt skadelige fuktverdier.

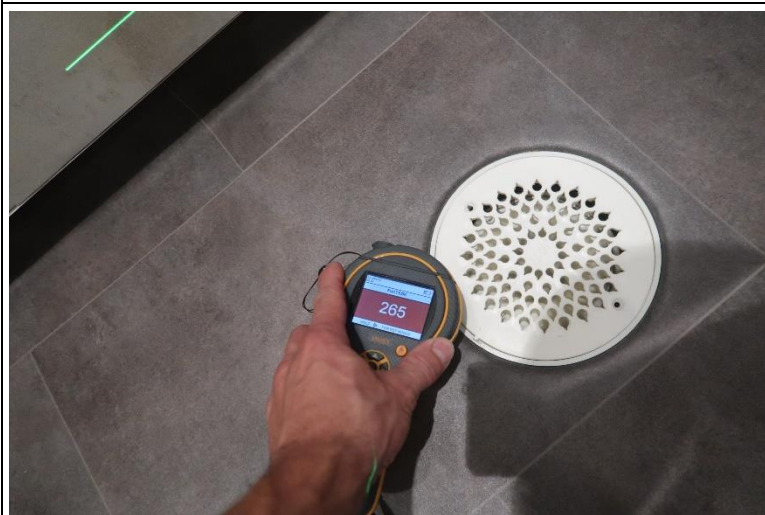
Det ble utført fuktsøk med fuktindikator på overflater på gulv og vegg. Det ble påvist noe forhøyede verdier i nærheten av sluk. Ved hullboring direkte under sluk, kunne det ikke påvises noe fukt i konstruksjonen. Det antas at utslag på fuktsøker kommer fra andre forhold i gulvet, som metall eller annen konstruksjonsoppbygging.

Utslag på fuktindikator ved sluk. Det var ikke målbar fukt ved hullboring fra underside. Det antas at fuktsøker reagerer på andre elementer i konstruksjonen.

For å utelukke fukt må det demonteres noen bord på undersiden av bjelkelaget. Anbefales kontrollert.

For å utelukke fukt må det demonteres noen bord på undersiden av bjelkelaget.

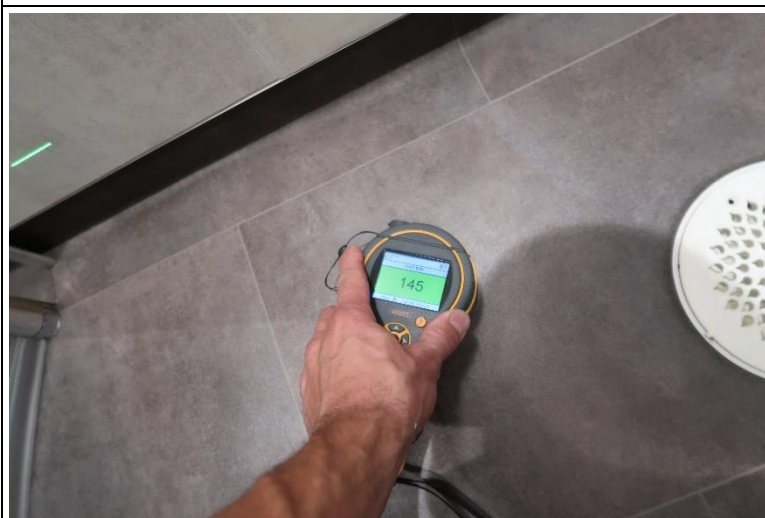
Utslag på fuktindikator ved sluk. Det var ikke målbar fukt ved hullboring fra underside. Det antas at fuktsøker reagerer på andre elementer i konstruksjonen.
