# Tilstandsrapport

📍 Gunnar Schjelderups vei 13 E, 0485 OSLO

# gnr. 77, bnr. 376, snr. 28

Rapportdato: 30.04.2025

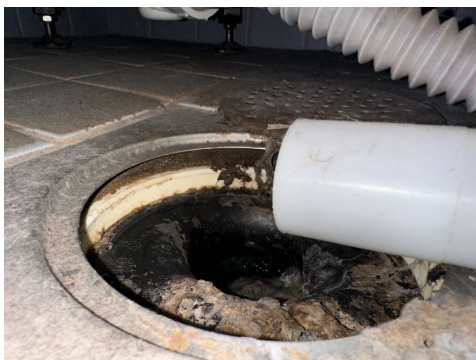
#### Vurdering av avvik:

Plastsluk med klemring for membran

Det anbefales bruk av dusjkabinett, for å hindre fuktinntregning i eldre konstruksjoner.

Vanninntregning i konstruksjoner vil kunne påføre større skader.

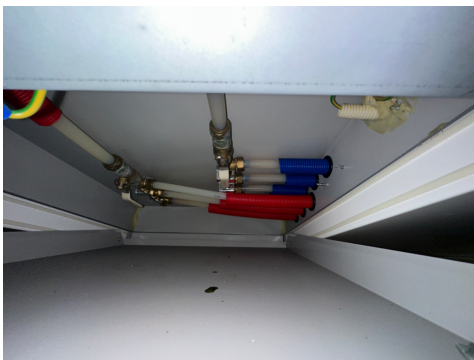
## Vurdering av avvik:

- Det er avvik:

Stoppekranner plassert på bad

- Tiltak:

Løsning med dusjkabinett bør endres.  
Det ikke er mulig å stenge vannet i leiligheten  
pga. vanskelig adgang.

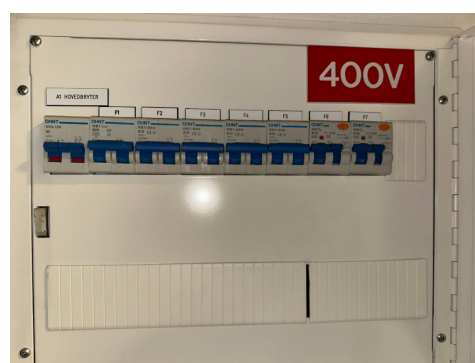
**Det er Forus Elektro Automatikk, som står oppført som installatør på anlegget.**

Sikringsskap med automatsikringer.

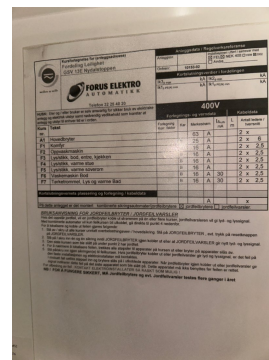
Kursoversikt i sikringsskap
