Rasvågveien 266 C 4432 HIDRASUND

Tilstandsrapport Eierskifte

Boligtype: Leilighet

Byggeår: 2018

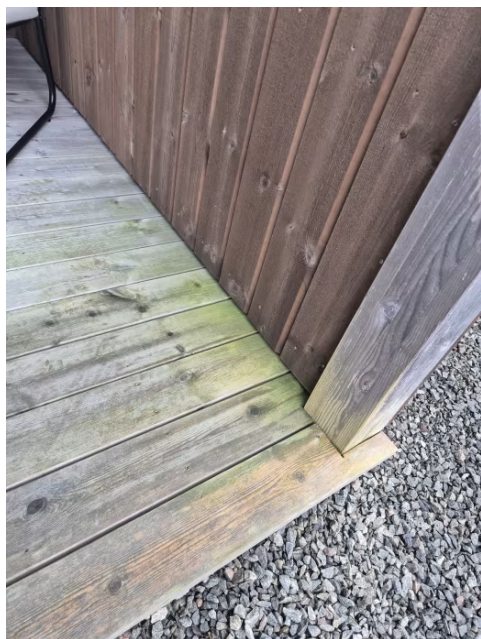
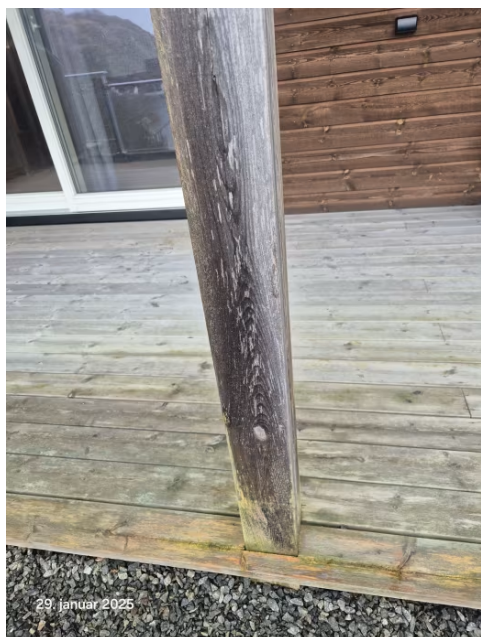
6.1 Balkong, terrasse, platting

TG-2

Treverk er stedvis værslitt, og trenger vedlikehold.

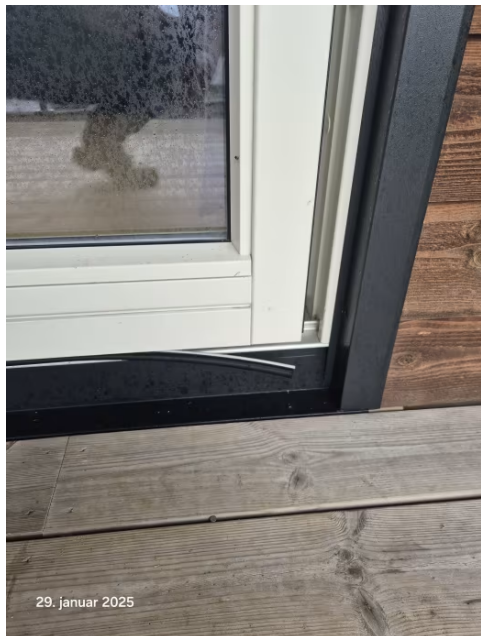
6.2 Vinduer og dører

TG-2

Balkongdør har en løs pakning under skyvedørsblad som må fikses / settes på plass.

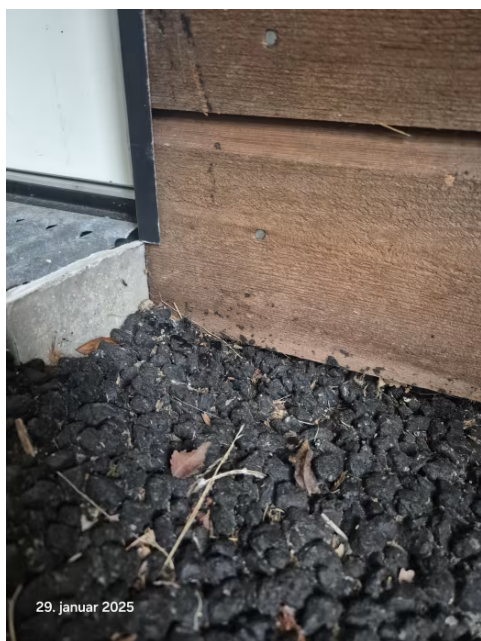
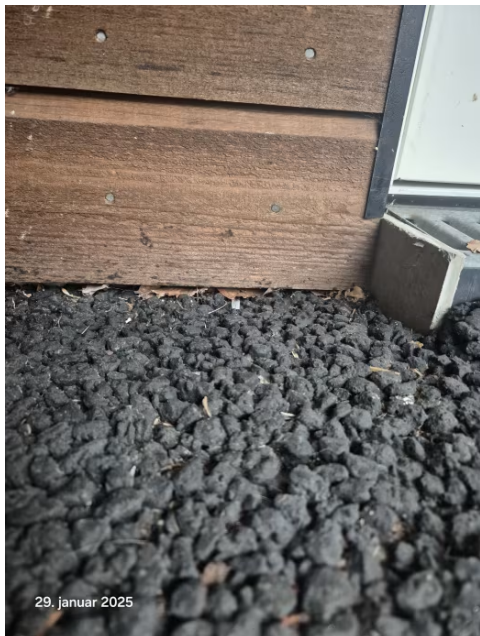
6.3 Yttervegger

TG-3

Det er ved stikkprøver ikke registrert avvik på museband.
Stedvis noe værslitte overflater, trenger kun vanlig vedlikehold.

TG 3: Lite eller ingen lufting av kledningsbord nederst ved inngangsparti. Asfalt går mot kledning, og stenger for luft, og stenger inne fuktighet.

Kledning må kappes høyere opp, slik at det kommer til luft.

Under 10 000

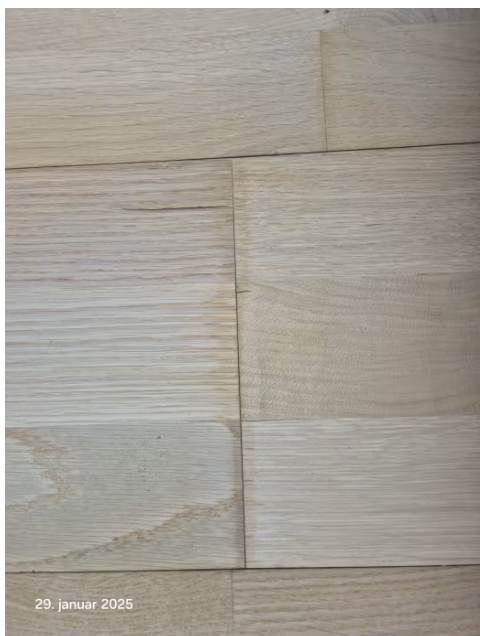
6.4 Etasjeskille og gulv på grunn

TG-2

Det er registrert symptomer på at det har vært fuktig tidligere på gulvet i stua, ved skyvedør mot terrasse.

Må passes på at det ikke kommer mer fuktighet ned i skjøter, dette vil forverre tilstanden på laminaten.

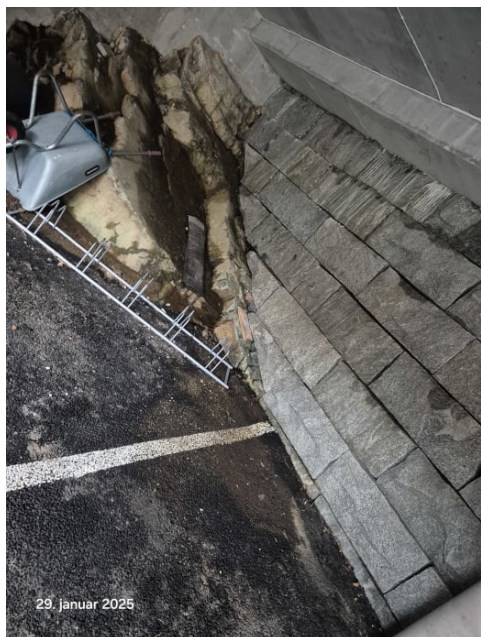
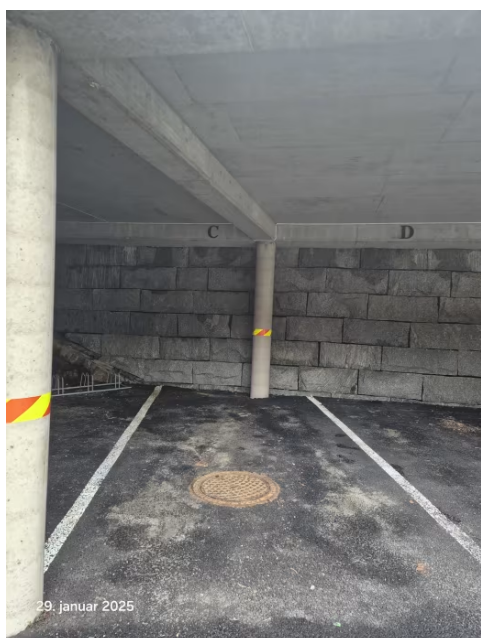
6.15 Øvrig: Parkering i carport

TG-3

Det renner inn vann under betongmur.

Må holdes under oppsyn, vann-innsiget bør stoppes for å bevare bygningsmassen.
