# Tilstandsrapport

Boligbygg med flere boenheter

Furustubben 6 A, 1831 ASKIM

Befaringsdato: 26.03.2025

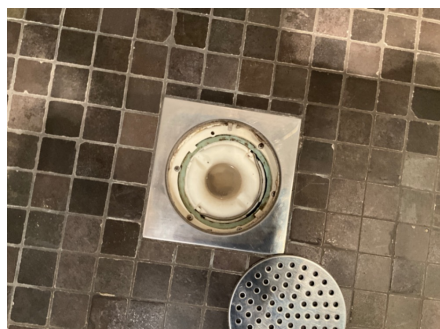
Det er plastsluk og smøremembran med ukjent utførelse.

Tettesjiktet/membran ligger skjult i konstruksjonen, det er derfor ingen mulighet for kontroll. Vurderingen av tettesjiktet er derfor basert på alder (forventet levetid) og brukstillatelse (indikerer at ansvarsområder er ansvarsbelagt med foretak).

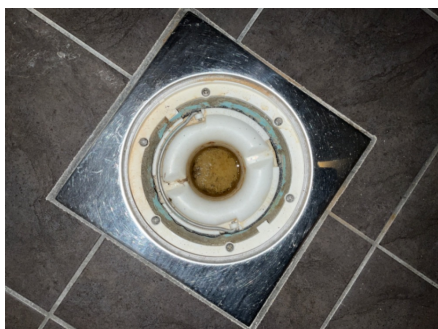
Det er plastsluk og smøremembran med ukjent utførelse.

Tettesjiktet/membran ligger skjult i konstruksjonen, det er derfor ingen mulighet for kontroll. Vurderingen av tettesjiktet er derfor basert på alder (forventet levetid) og brukstillatelse (indikerer at ansvarsområder er ansvarsbelagt med foretak).
