Tilstandsrapport

📍 Flatbyveien 5, 1930 AURSKOG

gnr. 188, bnr. 19

Befaringsdato: 20.02.2024

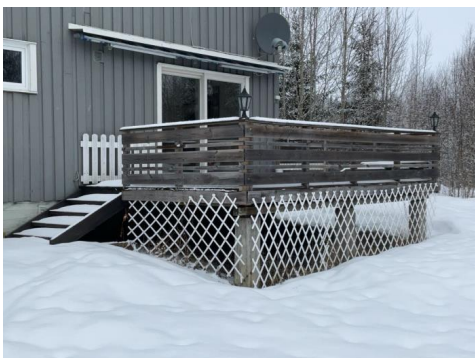
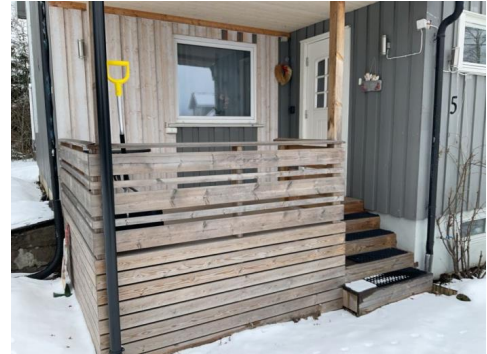
TG 3 Utvendige trapper

Tretrapp til terrasse.

- Rekkverk må monteres for å lukke avviket.

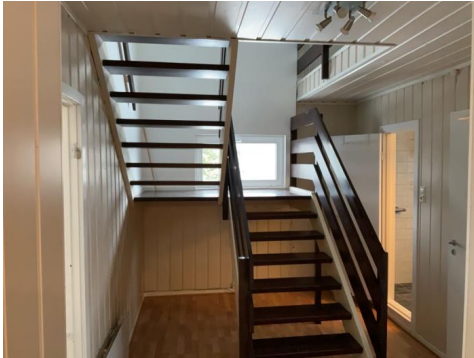
! TG 3 Innvendige trapper - 2

Rett tretrapp mellom kjeller og 1. etasje i tilbygd del.

- Åpninger er såpass store at det ut ifra sikkerhetsmessige forhold anbefales å lage mindre åpninger.
- Rekkverk må monteres for å lukke avviket.
- Trappen må påregnes skiftes ut.
- Håndløper må monteres på vegg for å tilfredsstille krav på byggetidspunktet.

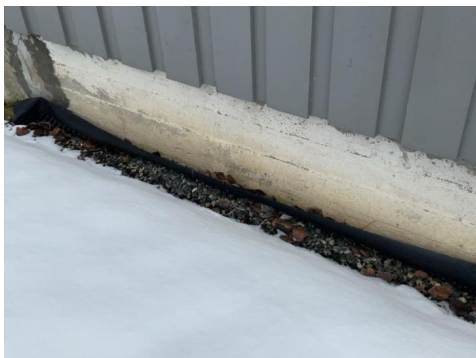
TG 2 Grunnmur og fundamenter

- Grunnmuren har sprekke-dannelser.

Det er sprekker/riss enkelte steder i grunnmuren.

- Lokal utbedring må utføres.
